SITUACIÓN DEFICIENCIAS DETERMINADAS      PREVIO      DURANTE      POSTERIOR

| DEPARTAMENTO: | Alta Verapaz | MUNICIPIO: | Cobán |
| NOMBRE DEL ESTABLECIMIENTO: | EODP Caserío Santa Valeria | DIRECCIÓN DEL ESTABLECIMIENTO: | Caserío Santa Valeria |

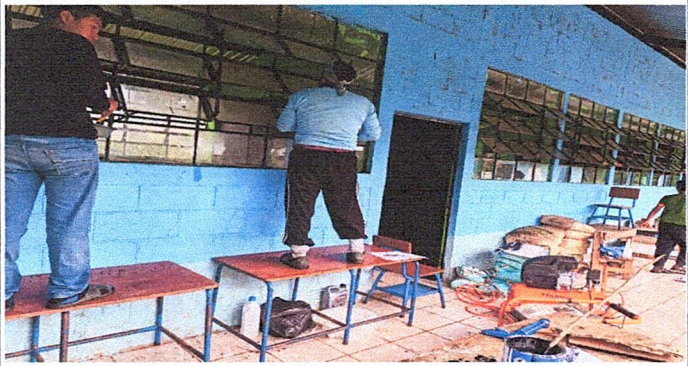
Foto1: Servicios de mantenimiento de las ventanas de la Escuela que se encuentran en mal estado, aplicando aflojados y desengrasante.

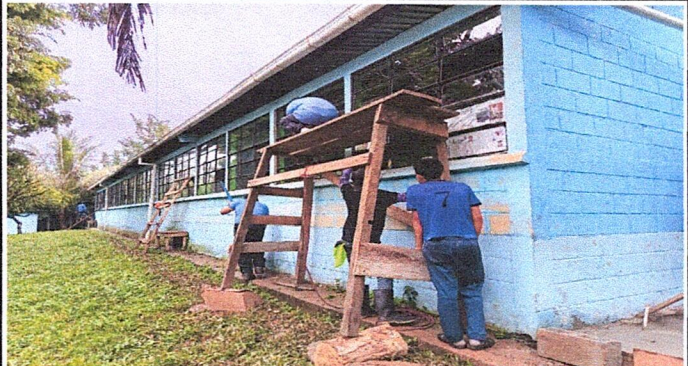
Foto 2: Mantenimiento de ventanas en la parte exterior de la Escuela que se encuentran en mal estado.

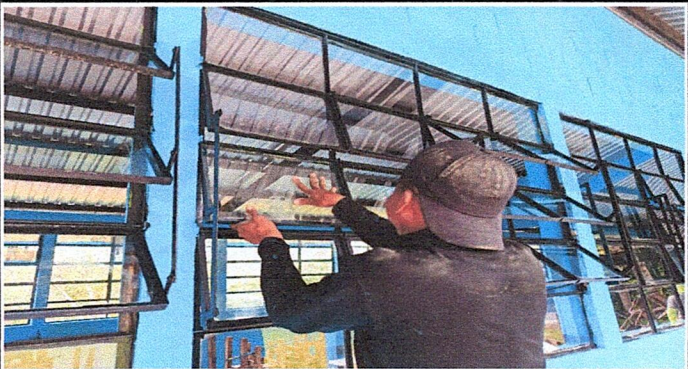
Foto 3: Colocando el reemplazo de los vidrios de las ventanas de la escuela que se encuentran en mal estado.

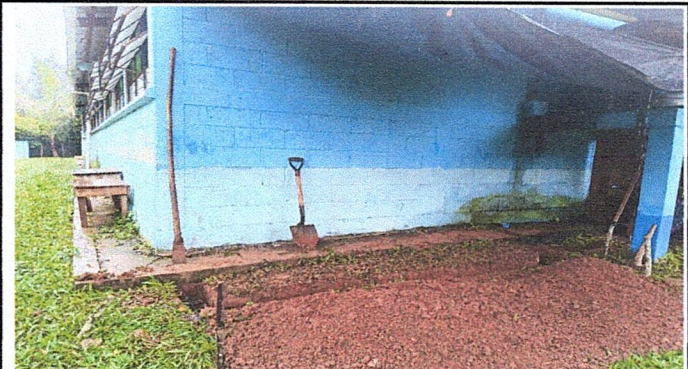
Foto 4: trabajo durante el mantenimiento letrinas para los niños y docentes en la escuela.

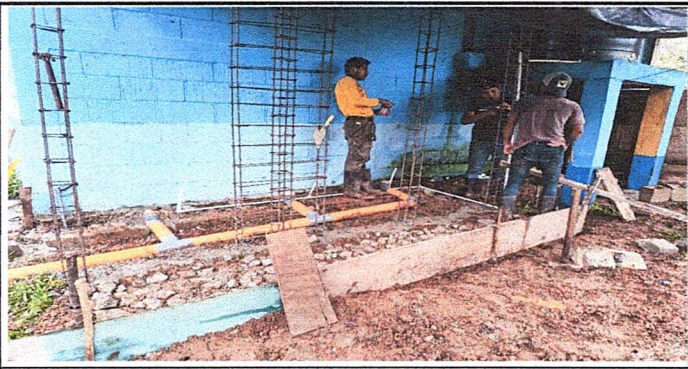
Foto 5: Abance del trabajo durante el mantenimiento de letrinas, colocando los tubos respectivos, antes de colocar la base.

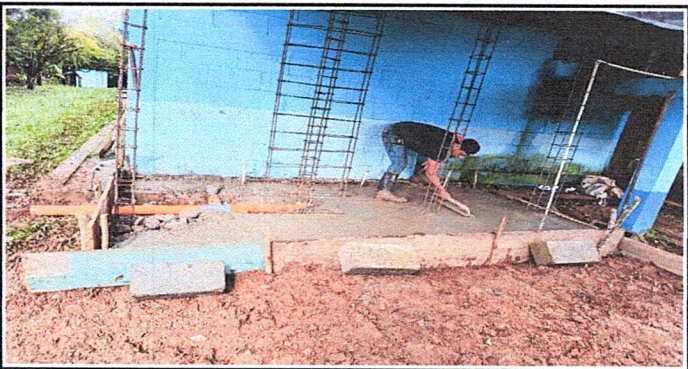
Foto 6: Colocación la torta de cementos para mejorar las letrinas repectivos.
