| SITUACIÓN DEFICIENCIAS DETERMINADAS | | PREVIO | | DURANTE | | POSTERIOR | |
| NOMBRE DEL ESTABLECIMIENTO: | EODP Caserío Santa Valeria | DIRECCIÓN DEL ESTABLECIMIENTO: | Caserío Santa Valeria | | | | |
| CÓDIGO DEL ESTABLECIMIENTO: | 16-01 0202-42 | FECHA: | | | | | |

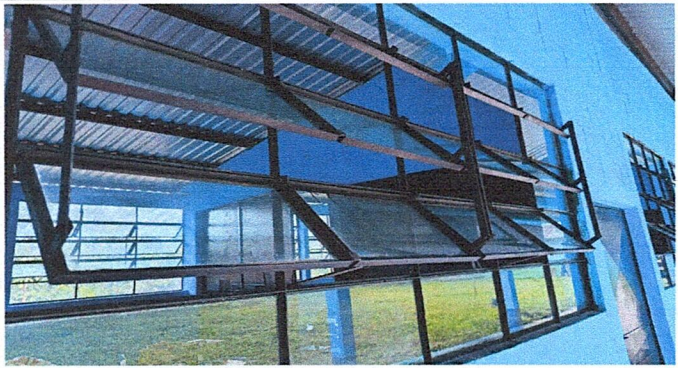
Foto1: Se dio un mantenimiento general de las ventanas de la escuela, cambiando la vista de lo anterior.

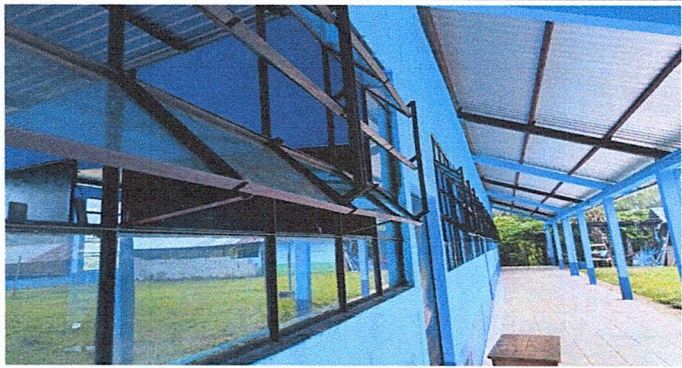
Foto 2: Así se quedó las ventanas de la escuela después de realizar el mantenimiento general.

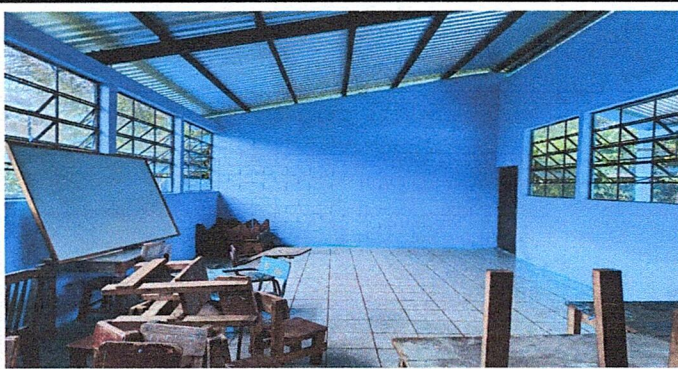
Foto 3: Estado de la parte interior de la escuela después de haber ejecutado del programa.

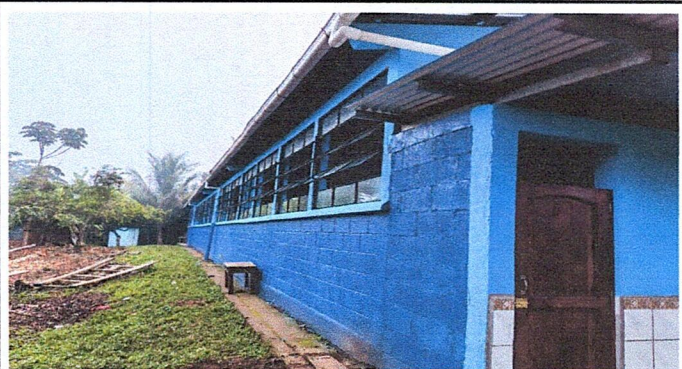
Foto 4: Estado de la parte exterior de la escuela, después de haber ejecutado del programa.

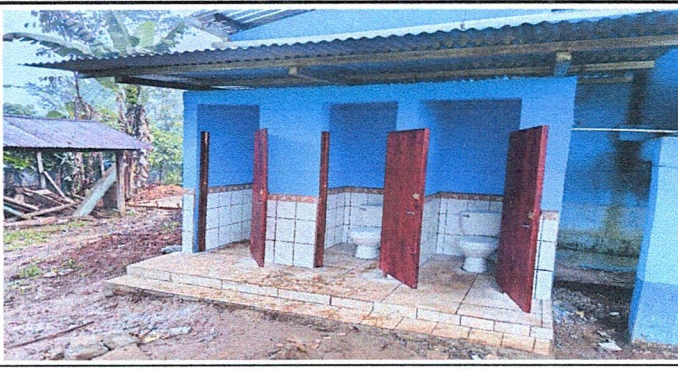
Foto 5: Estado en la parte interna de las letrinas después de haber terminado la ejecución del programa.

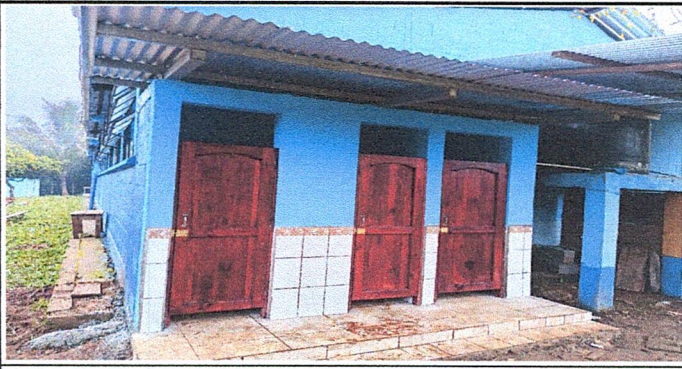
Foto 6: Estado de la parte exterior de las letrinas después de haber ejecutado del programa.
