# REGISTRO FOTOGRÁFICO PROGRAMA DE MANTENIMIENTO DE EDIFICIOS ESCOLARES PÚBLICOS

SITUACIÓN DEFICIENCIAS DETERMINADAS      PREVIO ☒      DURANTE ☐      POSTERIOR ☐

| NOMBRE DEL ESTABLECIMIENTO: | EORM CASERIO RIO MOJARRAS CAMPAMAC | DIRECCIÓN DEL ESTABLECIMIENTO: | CASERIO RIO MOJARRAS CAMPAMAC |
| CÓDIGO DEL ESTABLECIMIENTO: | 16-01-0228-43 | FECHA: | 28/02/2025 |

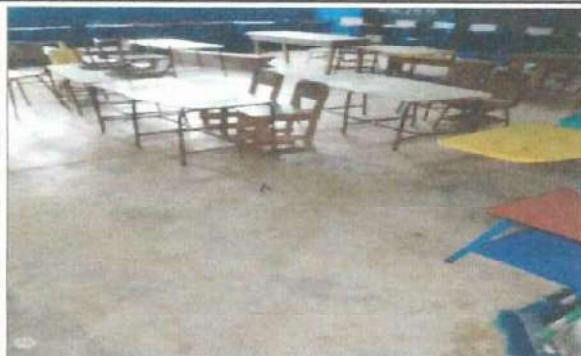
FOTO 1: AULA CON PISO RUSTICO

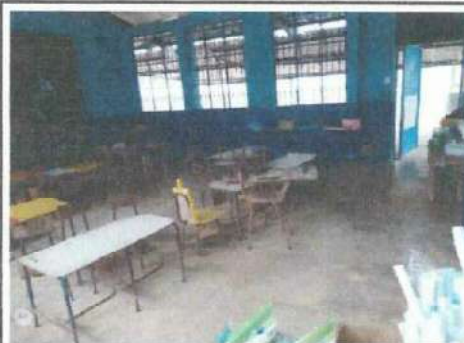
FOTO 2: AULA DEL MODULO 1, PISO SOLO ALISADO

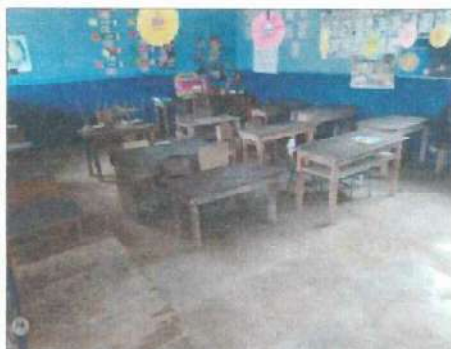
FOTO 3: FOTO DONDE MUESTRA AULA DE PAVULOS 1 Y 2 CON PISO RUSTICO

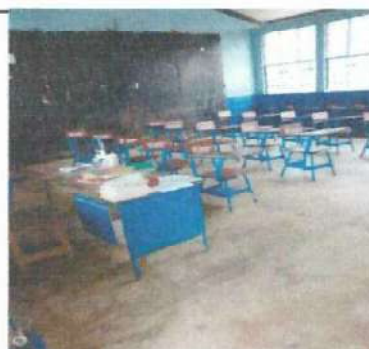
FOTO 4: AULA DE TERCERO, PISO LISO Y RUSTICO

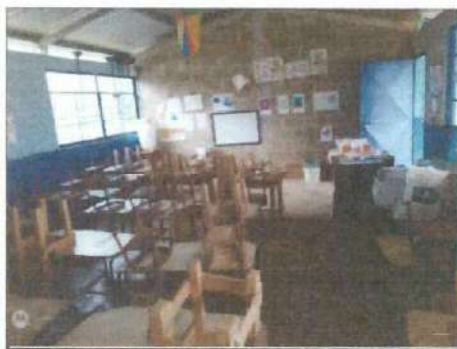
FOTO 5: AULA DE PARVULOS 3, UNA PARED SIN PINTAR

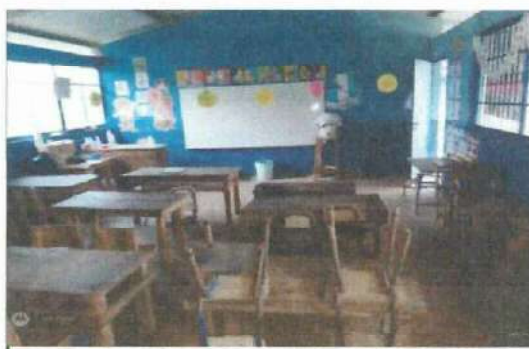
FOTO 6: AULA DE PARVULOS 1Y2 CON PISO RUSTICO

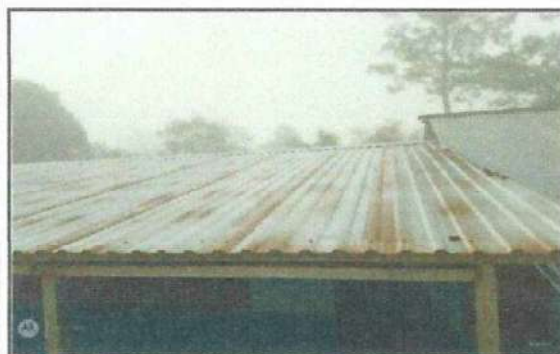
FOTO 3: LAMINAS OXIDADAS

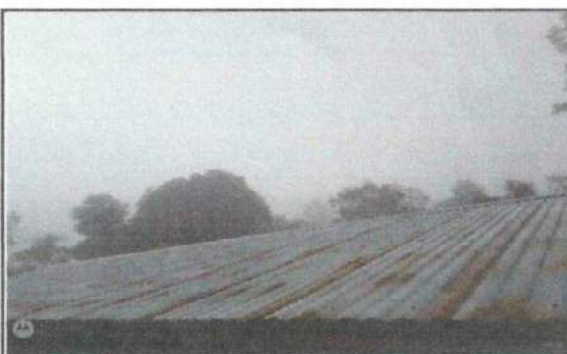
FOTO 4: LAMINAS OXIDADAS

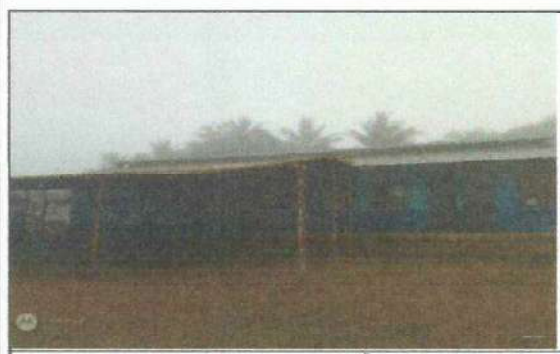
FOTO 5: PATIO DONDE JUEGAN LOS NIÑOS, SE HACE LODO

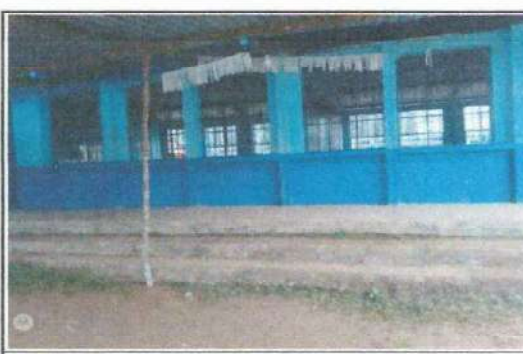
FOTO 6: GRADAS DESNIVELADAS Y EN MAL ESTADO

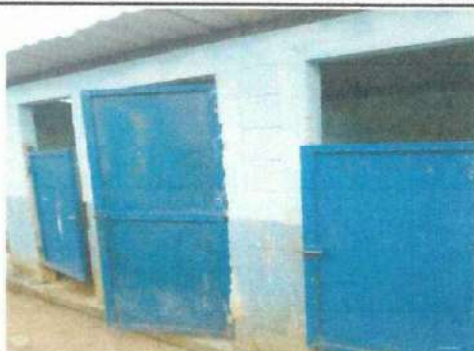
FOTO 1: BAÑOS, QUE NECESITAN CAMBIO DE PINTURA EN PAREDES Y PUERTAS

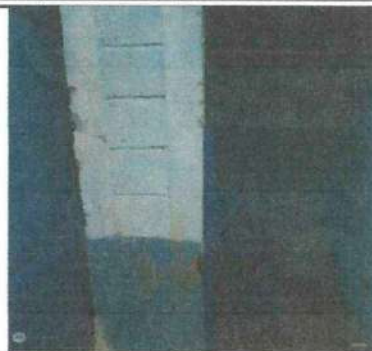
FOTO 2: BAÑOS QUE NECESITAN CAMBIO DE PINTURA

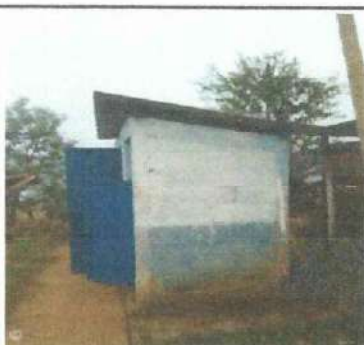
FOTO 3: BAÑOS EN MAL ESTADO

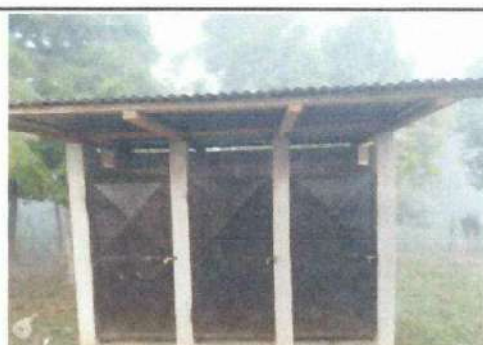
FOTO 4: BAÑOS QUE NECESITAN PINTURA
