REGISTRO FOTOGRÁFICO  
PROGRAMA DE MANTENIMIENTO DE EDIFICIOS ESCOLARES PÚBLICOS

SITUACIÓN DE DEFICIENCIAS DETERMINADAS:

| NOMBRE DEL ESTABLECIMIENTO: | Escuela Oficial Rural Mixta Comunidad Chionon | DIRECCIÓN DEL ESTABLECIMIENTO: | Aldea Chionon I |
| CÓDIGO DEL ESTABLECIMIENTO: | 16-01-0243-43 | FECHA: | 28 de mayo de 2025 |

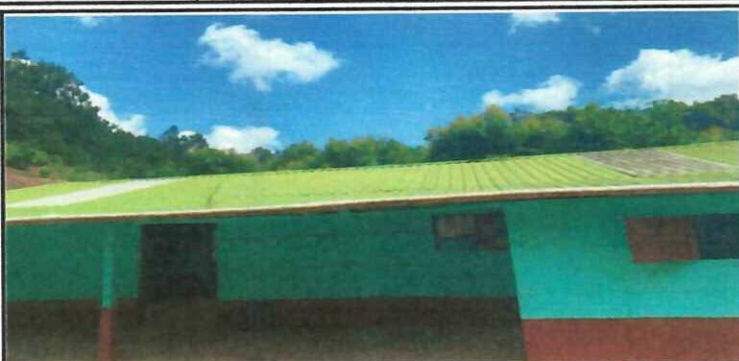
Foto 1: Laminas de todo el establecimiento en mal estado.

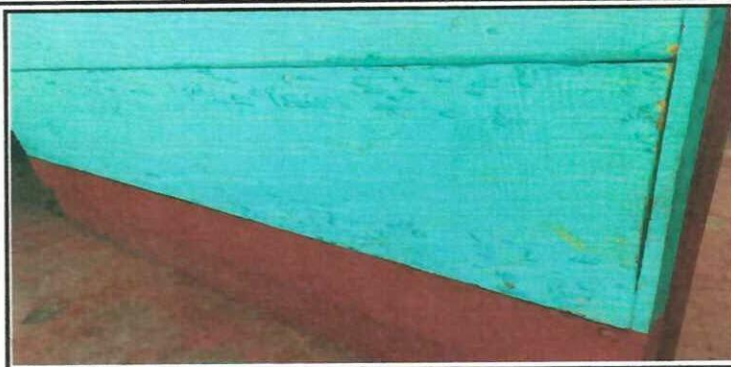
Foto 2: Paredes de madera, las cuales se encuentran deterioradas y picadas.

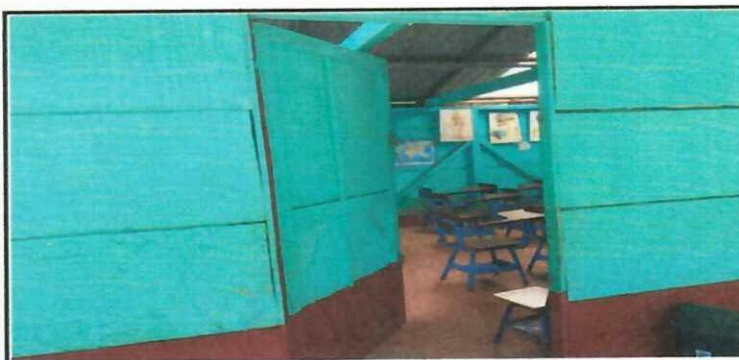
Foto 3: La puerta de acceso al aula de los estudiantes es de madera, en mal estado, la cual se cierra unicamente con candado.

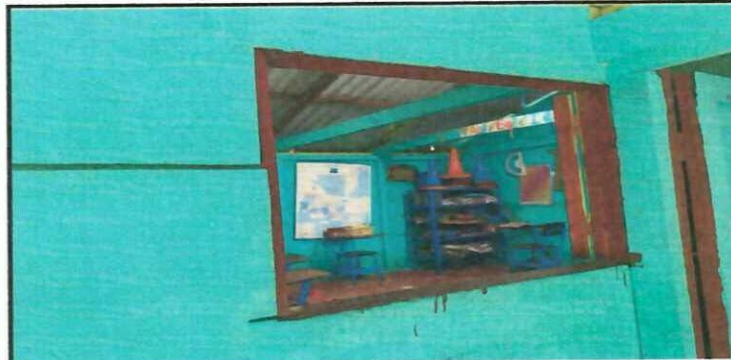
Foto 4: La ventana del aula de los estudiantes, es de madera y es el unico medio de ventilación, se encuentra en mal estado, por lo que no brinda seguridad para los bienes que se encuentran dentro del aula.

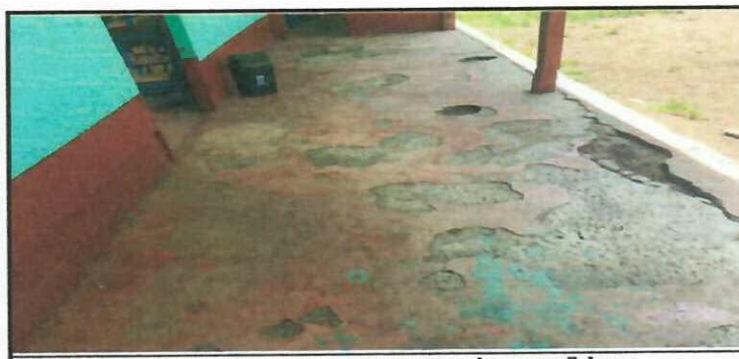
Foto 5: El piso del corredor se encuentra ya en pesimas condiciones.

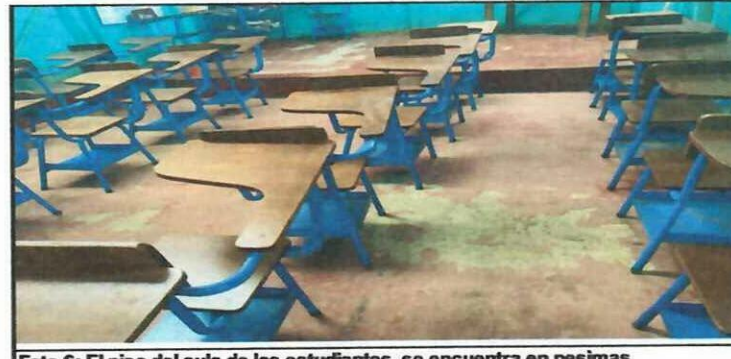
Foto 6: El piso del aula de los estudiantes, se encuentra en pesimas condiciones, y con el pasar de los dias se sigue picando.

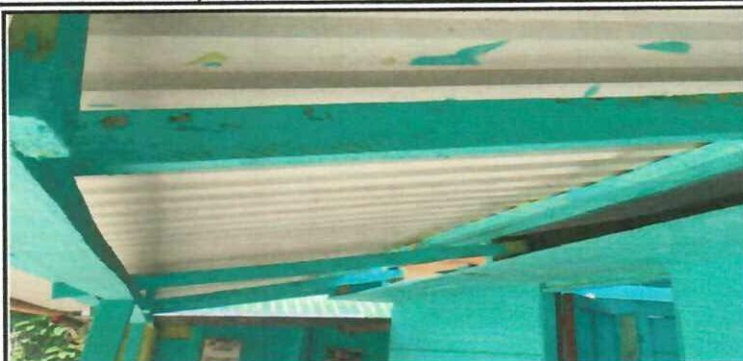
Foto 7: Las vigas de todo el establecimiento se encuentran picadas y en mal estado, lo cual no brinda seguridad a los niños.

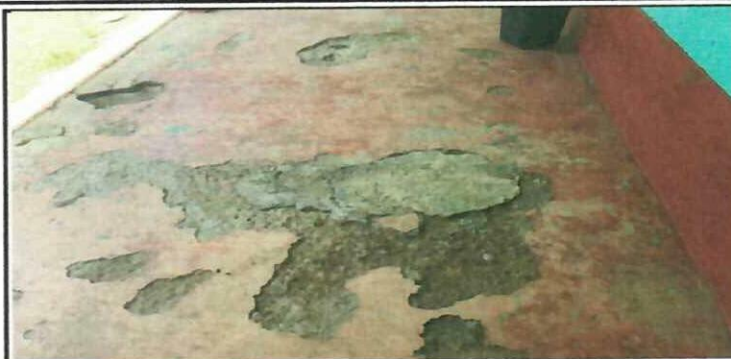
Foto 8: El piso de todo el establecimiento se ha picado y esto ha generado algunos hoyos que son peligrosos para los niños.

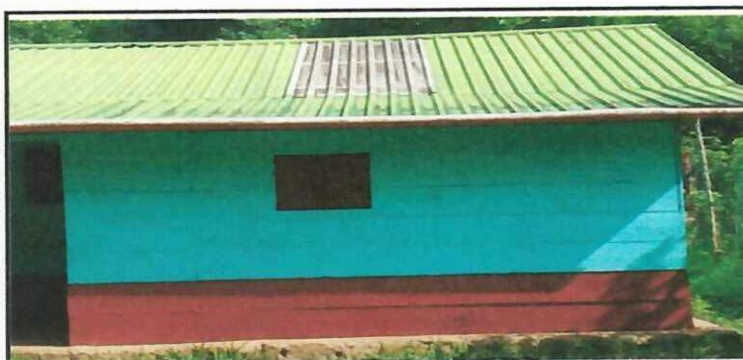
Foto 9: La infraestructura de la dirección se encuentra en pesimas condiciones, la madera esta picada al igual que el piso y sus laminas ya se encuentran deterioradas.

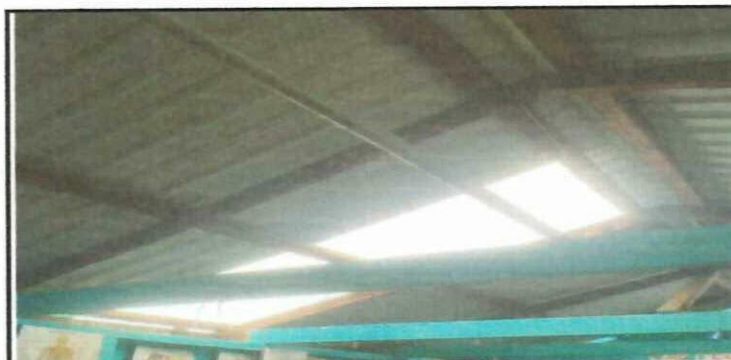
Foto 10: Las vijas del aula de los niños son de madera picada que se encuentra en malas condiciones.

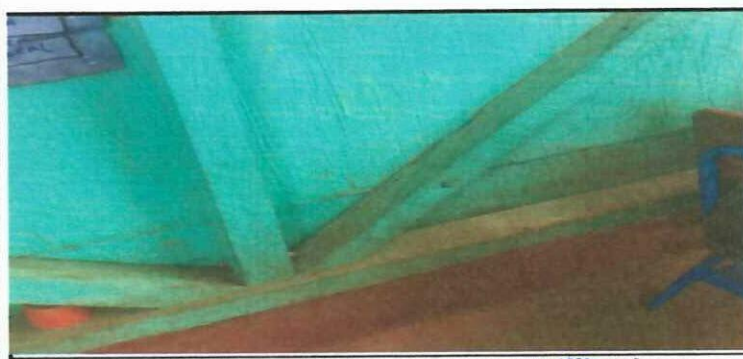
Foto 11: Las reglas que sirven de columnas en la estructura de madera se encuentran ya en mal estado.

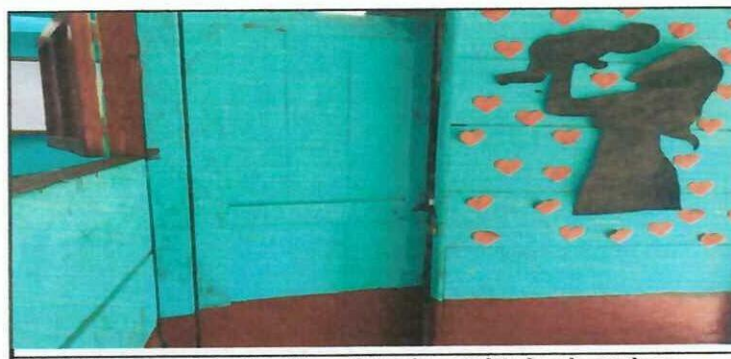
Foto 12: La puerta de la dirección es de madera ya deteriorada, se cierra unicamente con un candado lo que no brinda seguridad para los materiales que se encuentran dentro y que son para la comunidad educativa.
