SITUACIÓN DEFICIENCIAS DETERMINADAS

| NOMBRE DEL ESTABLECIMIENTO: | EORM Caserio Chichaj | DIRECCIÓN DEL ESTABLECIMIENTO: | Caserio Chichaj, Cobán |
| CÓDIGO DEL ESTABLECIMIENTO: | 16-01-0283-43 | FECHA: | 5/09/2025 |

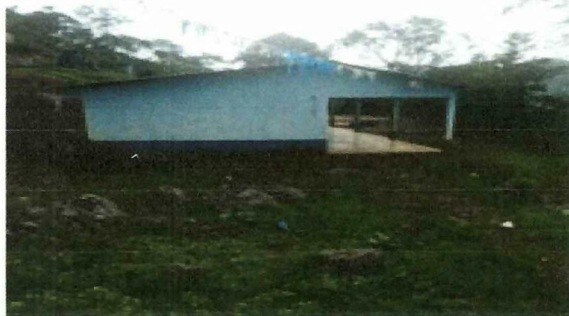
Foto 1: Muro de mampostería y columna de corredor agrietado, se debe reparar.

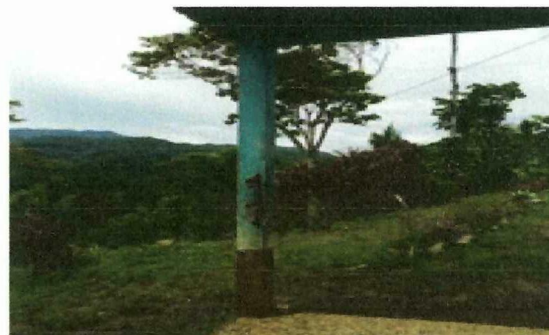
Foto 2: Daño en columna de corredor, debe ser reparada para seguridad de estudiantes del centro educativo.

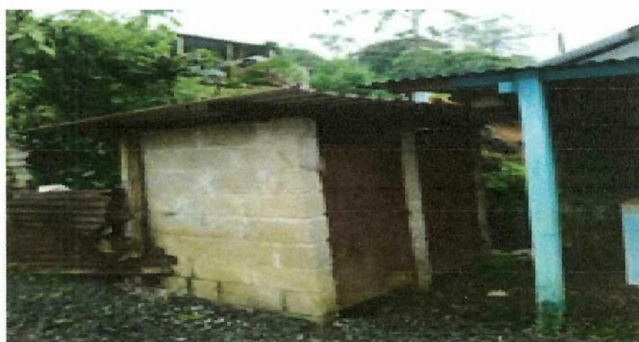
Foto 3: Reparación baño para uso de niñas, niños y docente.

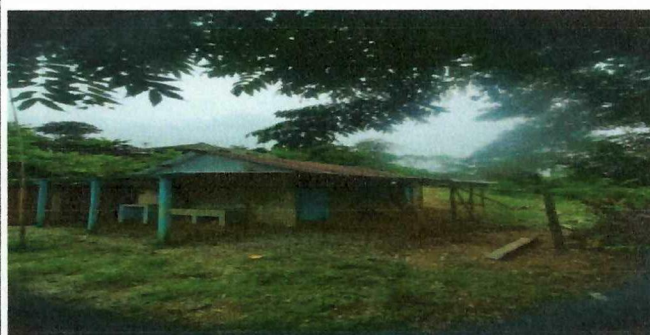
Foto 4: Reparación de áreas de cocina en instalación de puertas, ventanas, cambio de techo, repellar pared, fundir torta y reparar techo corredor, incluyendo entortada.

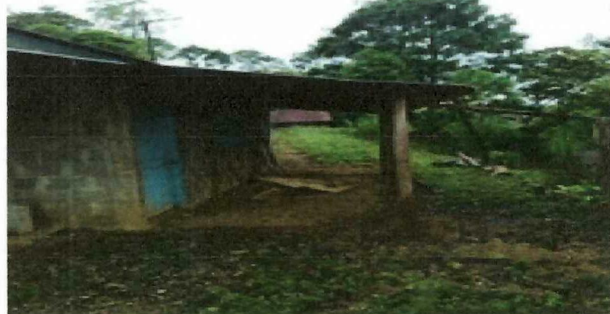
Foto 5: Instalación de cubierta de lámina, losa de patio y reparación de columnas de corredor.

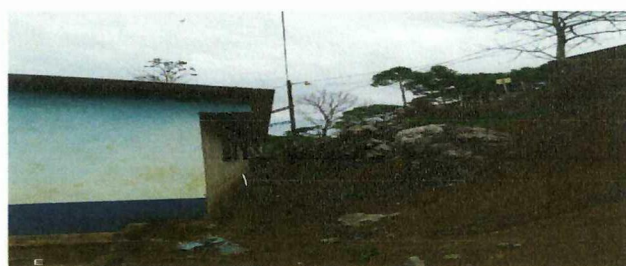
Foto 6: Repación de repello y cernido de paredes del centro educativo.
