Respetuosamente me dirijo a usted, para solicitar que con base en el Acuerdo Ministerial número 1059-2018, por medio del cual se crea el Programa de Apoyo "Mantenimiento de Edificios Escolares Públicos", se sirva realizar las gestiones necesarias ante las autoridades correspondientes, a efecto sea autorizado el mantenimiento del Edificio Escolar Público, según la información que se detalla a continuación:

| CENTRO EDUCATIVO PÚBLICO A SER ATENDIDO | | | |
|---|---|---|---|
| NOMBRE DEL ESTABLECIMIENTO: | EORM ALDEA SACHISAY | DIRECCIÓN DEL ESTABLECIMIENTO: | CASERIO SACHISAY, COBÁN, ALTA VERAPAZ |

SITUACIÓN DEFICIENCIAS DETERMINADAS

**CROQUIS O BOSQUEJO DEL ESTABLECIMIENTO Y ÁREAS A INTERVENIR**  
Centro Educativo Público a ser atendido por la modalidad OPF

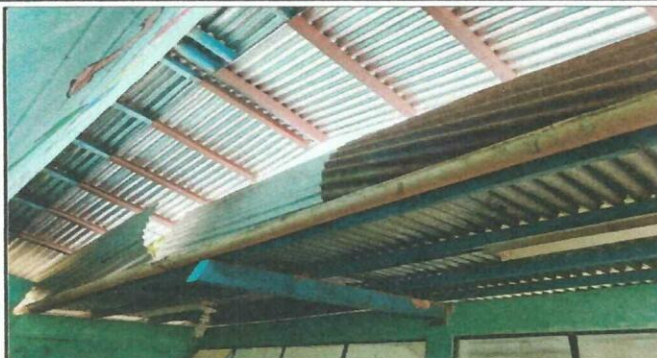
Foto 1. la cubierta de lamina del modulo 1, esta a punto de colapsar, en epoca lluviosa se filtra el agua y el espacio se encuentra inundado constantemente

| DESCRIPCIÓN Y CANTIDAD DE TRABAJOS | | | | | |
|---|---|---|---|---|---|
| 1.1 | Sustitucion y colocación de lámina tecno aluzinc calibre 26, 6.15m. | unidad | 30 | Q361.98 | Q10,859.40 |
| 1.2 | Sustitucion y colocación de lámina tecno aluzinc calibre 26, 4.50m. | unidad | 30 | Q264.87 | Q7,946.10 |
| 1.3 | Sustitución de elementos de fijación. | unidad | 900 | Q1.35 | Q1,215.00 |
| 1.4 | Sustitucion de capote estructural, calibre 26 , 2.44 m. | unidad | 15 | Q120.00 | Q1,800.00 |

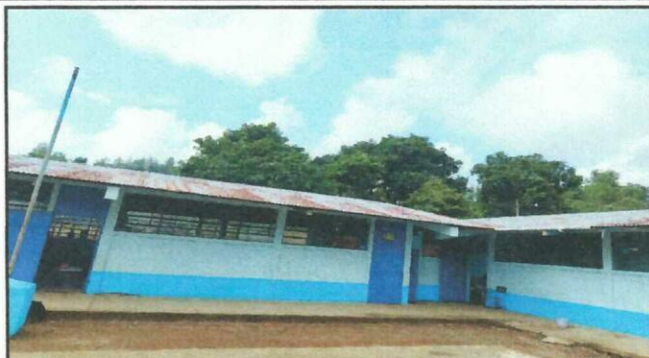
Foto 2. La cubierta del modulo de lamina del modulo dos se encuentra en mal estado, existen filtraciones de agua hacia el interior de varias aulas.

| DESCRIPCIÓN Y CANTIDAD DE TRABAJOS | | | | | |
|---|---|---|---|---|---|
| 2.1 | Sustitución y colocación de lámina, tecno aluzinc calibre 26, 5.90m | unidad | 16 | Q347.27 | Q5,556.32 |
| 2.2 | Sustitución y colocación de lámina, tecno aluzinc calibre 26 4.60m. | unidad | 16 | Q270.75 | Q4,332.00 |
| 2.3 | sustitución de elementos de fijación | unidad | 500 | Q1.35 | Q675.00 |
| 2.4 | Sustitución de capote estructural calibre 26, 2.44m. | unidad | 7 | Q120.00 | Q840.00 |

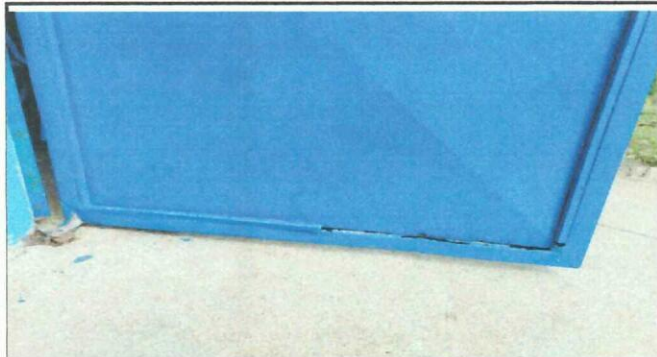
foto 3. Se muestra el desprendimiento y corrosión de una sección metálica de la puerta causada por el agua, lo que compromete su funcionalidad y seguridad.

| DESCRIPCIÓN Y CANTIDAD DE TRABAJOS | | | | | |
|---|---|---|---|---|---|
| 3.1 | reparación de puerta 2x1m | unidad | 1 | Q600.00 | Q600.00 |

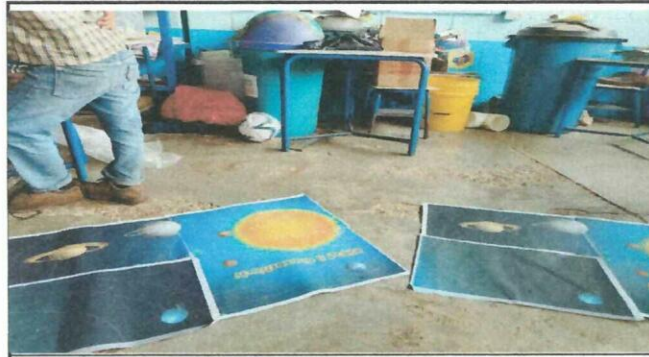
Foto 4. Se muestra el deterioro del piso hecho de concreto, el cual compromete la seguridad de los niños y crea un entorno inadecuado para el aprendizaje.

| DESCRIPCIÓN Y CANTIDAD DE TRABAJOS | | | | | |
|---|---|---|---|---|---|
| 4.1 | colocacion de piso ceramico andorra acero 13X43 | mts2 | 54 | Q90.00 | Q4,860.00 |

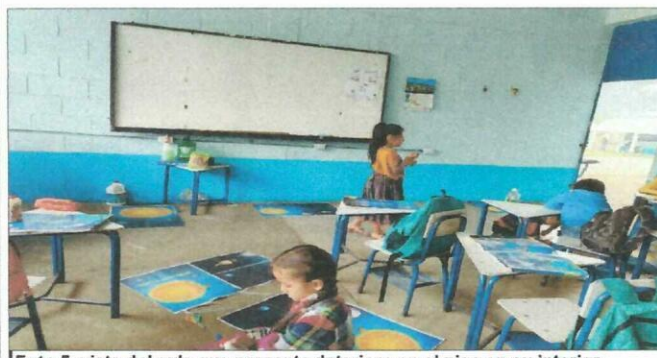
Foto 5. vista del aula que presenta deterioro en el piso en su interior

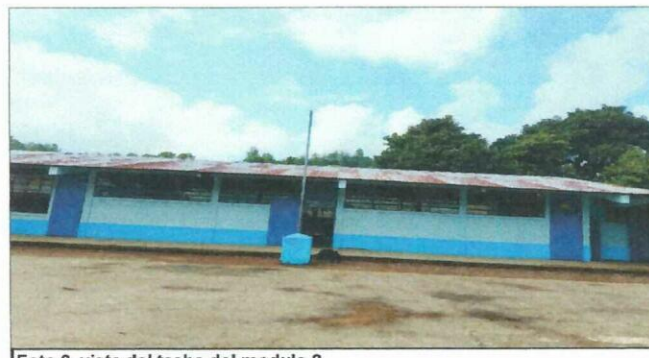
Foto 6. vista del techo del modulo 2
