SITUACIÓN DEFICIENCIAS DETERMINADAS

| NOMBRE DEL ESTABLECIMIENTO: | E.O.D.P. No.2 Gustavo Adolfo Leal Klug J.V. | DIRECCIÓN DEL ESTABLECIMIENTO: | Barrio Magdalena Zona 2 |
| CÓDIGO DEL ESTABLECIMIENTO: | 16-01-0466-42 | FECHA: | 28/5/2025 |

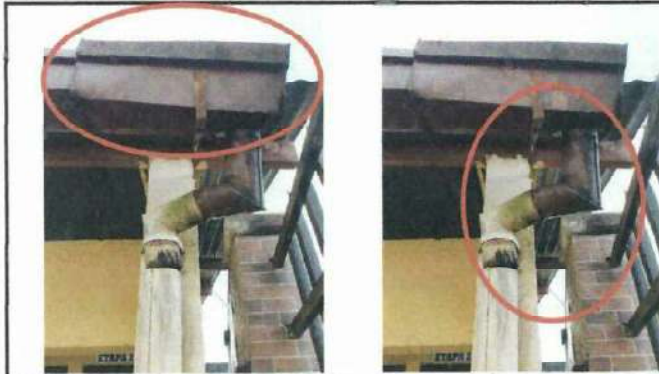
FOTO 1: El canal que se encuentra a mano de izquierda en la entrada del establecimiento por tener ya varios años en uso está en deterioro y cuando llueve por consecuencia el agua se sale por todos lados.

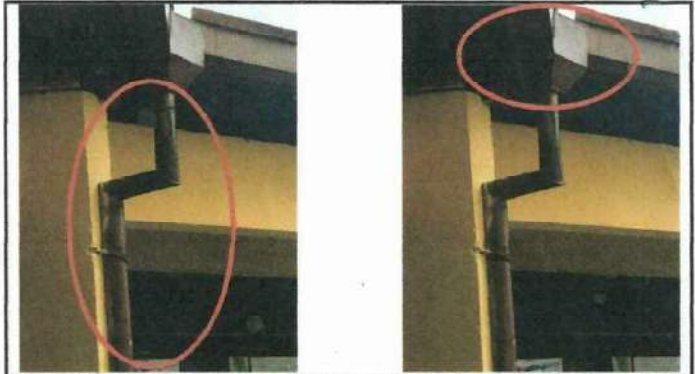
FOTO 2: El canal ubicado a mano izquierda frente al aula de Kinder "C" se encuentra en mal estado ya que no tiene la capacidad de desfogar el agua en donde debe y se revalsa por los lados.

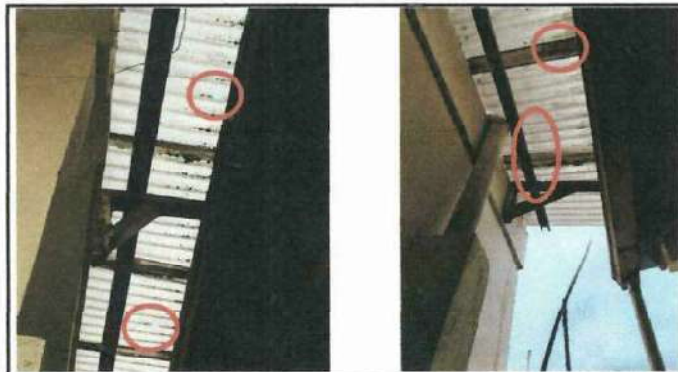
FOTO 3: Las lamiluz que se encuentran tapando la pestaña que va desde el area de direccion hasta el area de psicología y que unen al corredor que va a las aulas se encuentran agujeradas y en mal estado.

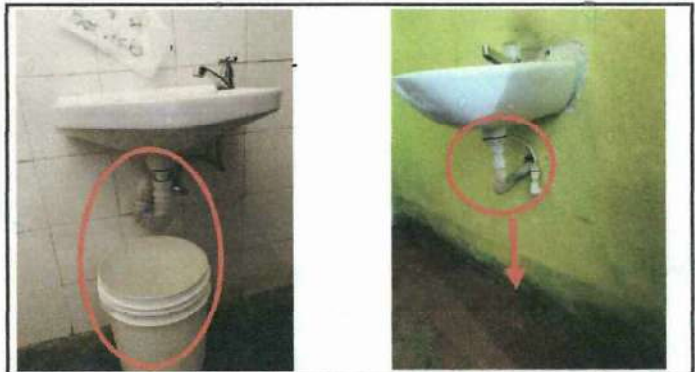
FOTO 4: Los lavamanos en aulas tienen deficiencias como lo son el que no desfogan el agua al drenaje sino que se sale por el tubo que debe llevarla a la misma y no cuentan con una base correcta para uso.

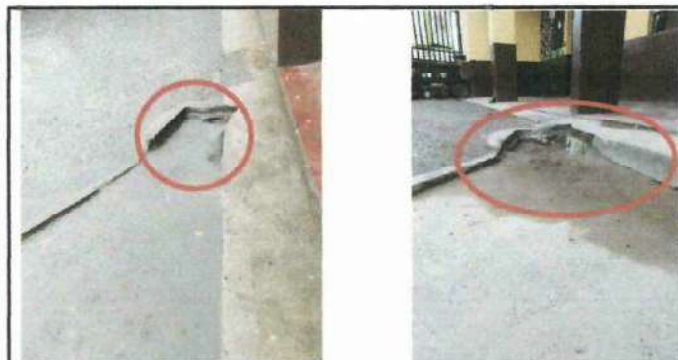
FOTO 5: Este es el único drenaje que se encuentra dentro de la escuela para desfogue del agua por las lluvias pero no se da abasto y por ello se inunda el area del patio cuando llueve.

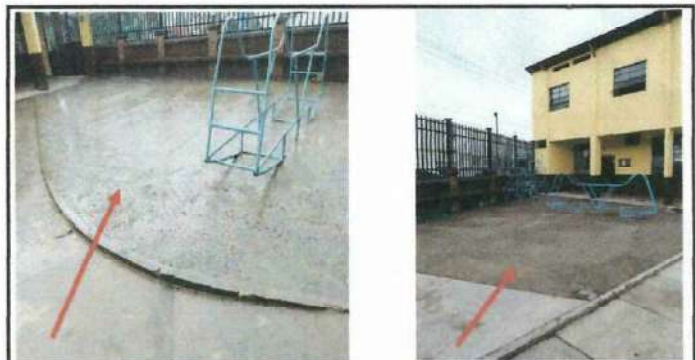
FOTO 6: El entortado que se encuentra en el patio en donde están ubicados los juegos no está adecuado para los niños ya que se encuentra el pedrín levantado y a sido motivo de varios golpes.
