SITUACIÓN DEFICIENCIAS DETERMINADAS

| NOMBRE DEL ESTABLECIMIENTO: | COPB ANEXO A EORM | DIRECCIÓN DEL ESTABLECIMIENTO: | CASERÍO RÍO PALMERAS |

REGISTRO FOTOGRÁFICO  
PROGRAMA DE MANTENIMIENTO DE EDIFICIOS ESCOLARES PÚBLICOS

PREVIO ☒

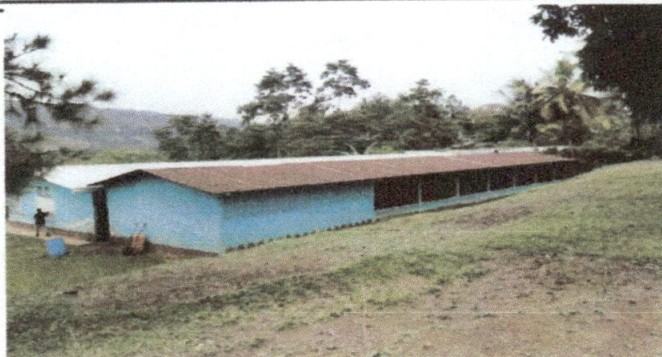
Foto1: Sustitución de láminas a troqueladas de 36 X 6.92 mts. del módulo No. 02 e instalación de canales de agua pluvial.

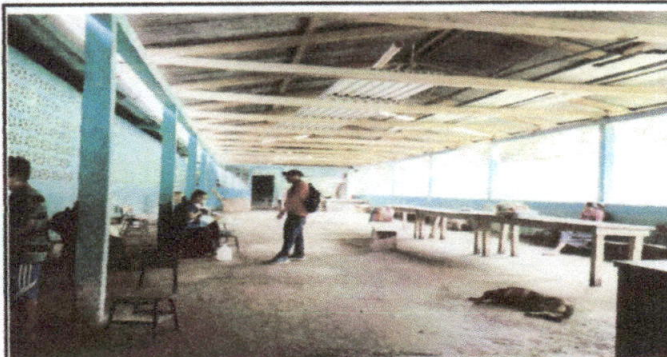
Foto 2: Estructura, cubierta de techo del módulo No. 02 e instalación de canales de agua pluvial

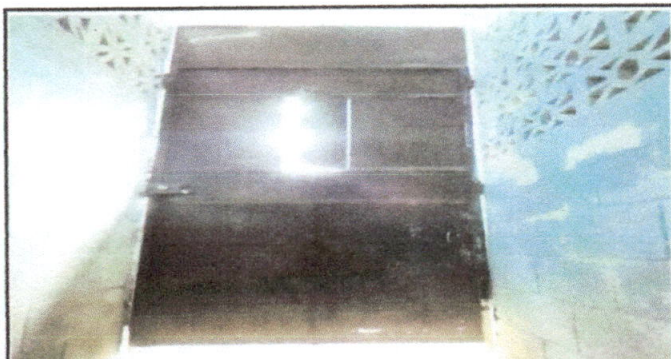
Foto 3: Cambio de puerta principal del módulo No. 02.

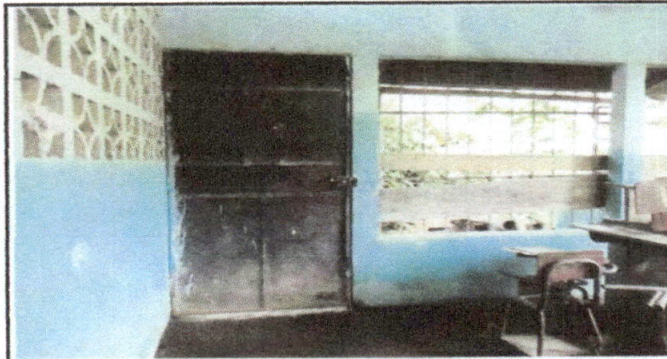
Foto 4: Cambio de chapa de puerta al fondo del módulo No. 02.

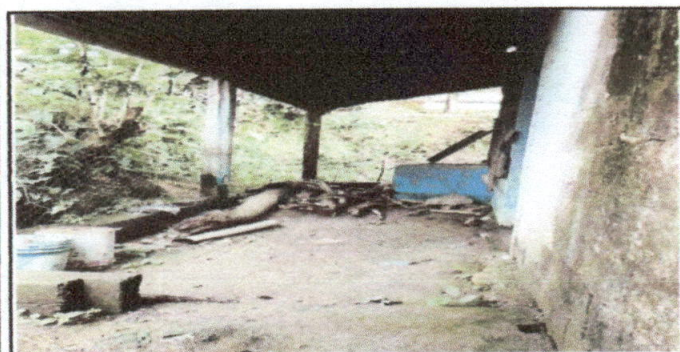
Foto 5: Reparación de pared al fondo del módulo No. 02.

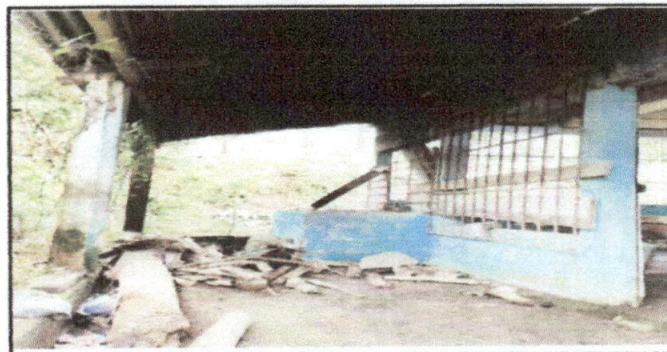
Foto 6: Reparación de piso al fondo del módulo No. 02.

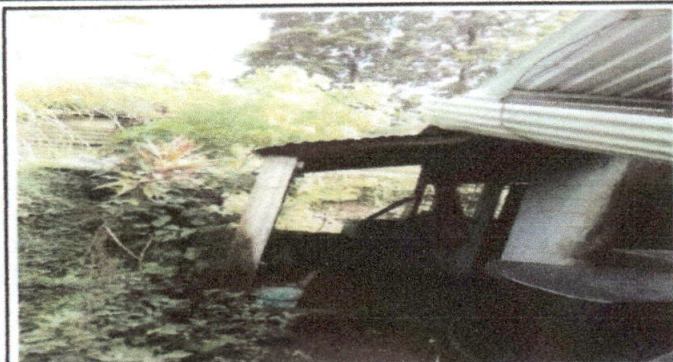
Foto 7: Reparación del cerco perimetral de 15 mts del módulo No. 02.

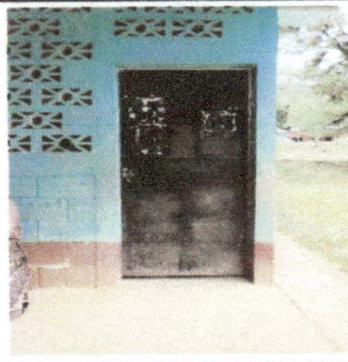
Foto 8: Cambio de chapa de puerta de la Dirección del módulo No. 01.

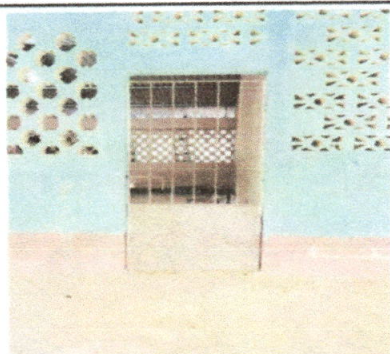
Foto 9: Cambio de puerta, aula No. 01 del módulo No. 01.

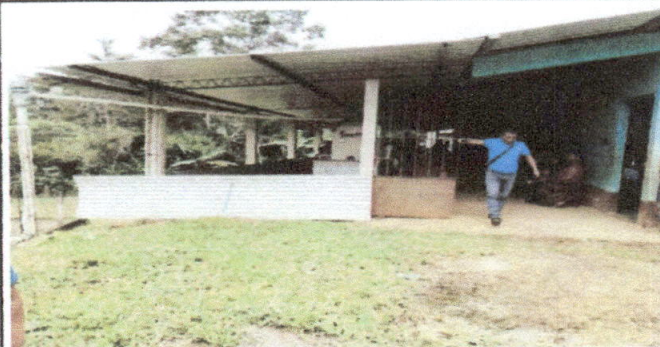
Foto 10: Reparación de puerta del corredor del módulo No. 01.

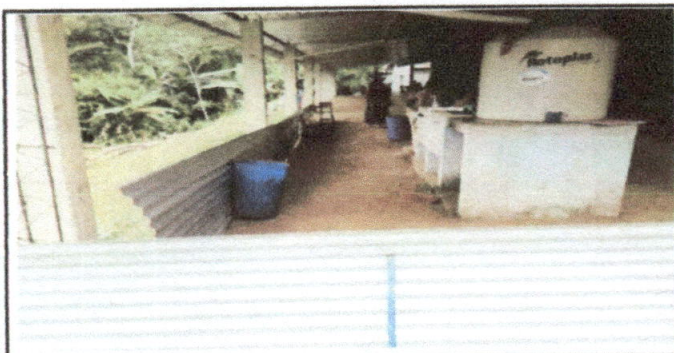
Foto 11: Reparación de barandas del corredor de 34 X 6 mts del módulo No. 01.

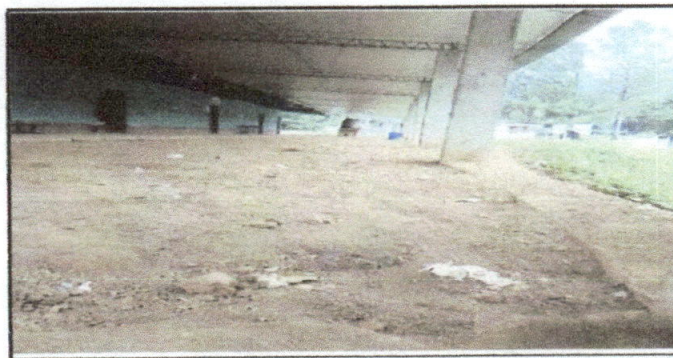
Foto 12: Reparación de piso del corredor de 34 X 6 mts del módulo No. 01.
