| NOMBRE DEL ESTABLECIMIENTO: | COPB ANEXO A EORM | DIRECCIÓN DEL ESTABLECIMIENTO: | CASERÍO RÍO PALMERAS |
| CÓDIGO DEL ESTABLECIMIENTO: | 16-01-0487-41 | FECHA: | 12/6/2025 |

SITUACIÓN DEFICIENCIAS DETERMINADAS

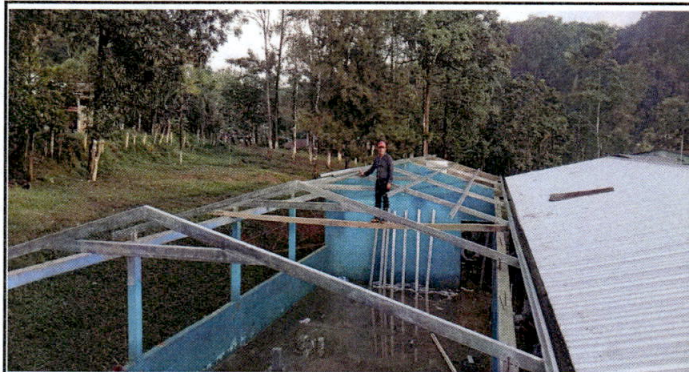
Foto 1: Instalación de estructura de techo módulo No. 2.

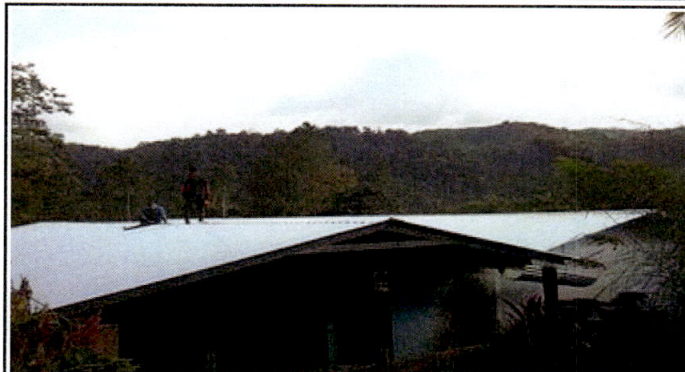
Foto 2: Instalación de láminas troqueladas del módulo No. 2.

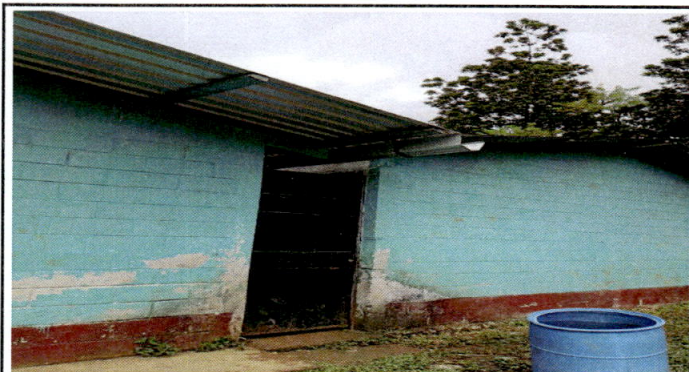
Foto 3: Instalación de puerta de metal con chapa de la entrada principal del módulo No. 02.

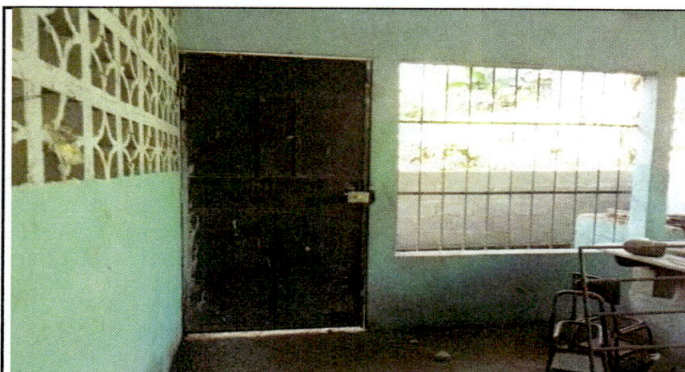
Foto 4: Instalación de chapa para puerta de metal al fondo del módulo No. 02.

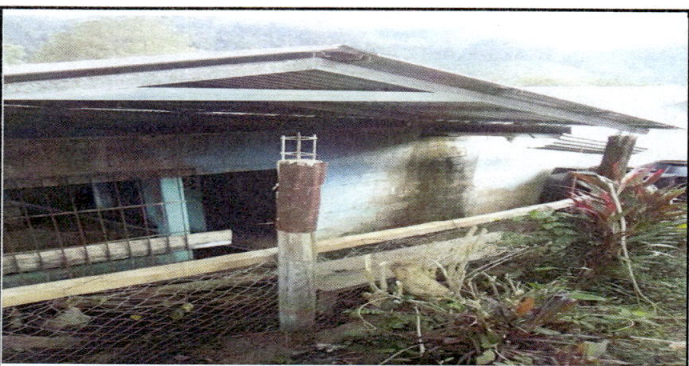
Foto 5: Reparación de pared al fondo del módulo No. 02.

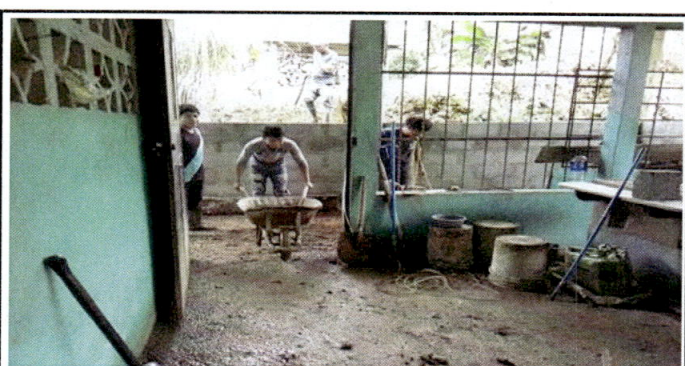
Foto 6: Reparación de piso al fondo del módulo No. 02.

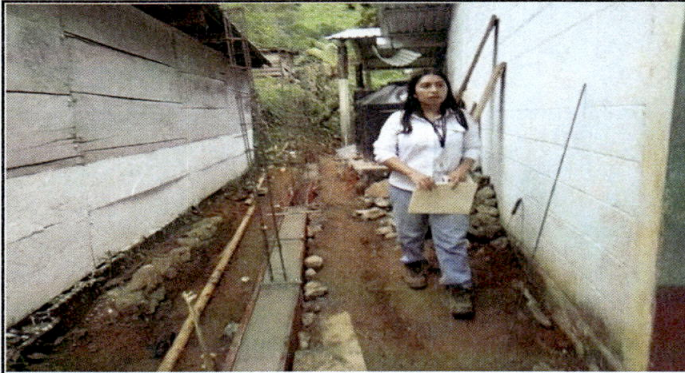
Foto 7: Reparación de muro perimetral área norte del establecimiento.

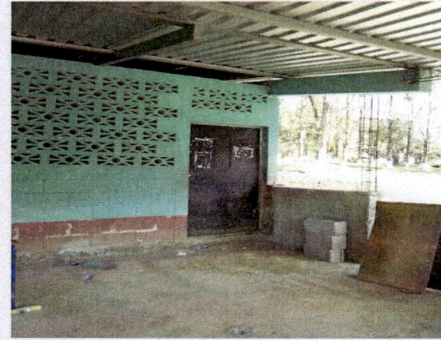
Foto 8: Instalación de chapa para puerta de metal de la Dirección del módulo No. 01.

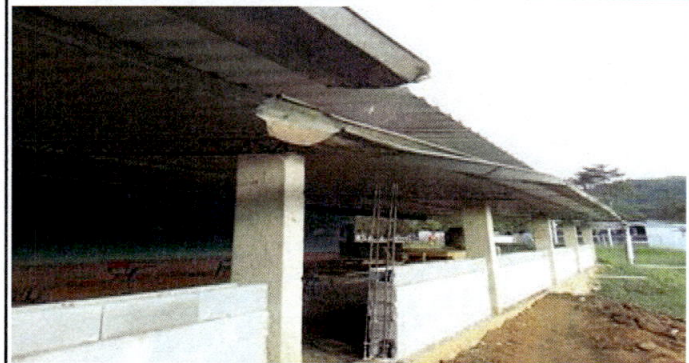
Foto 10: Reparación de canal del corredor del módulo No. 1.

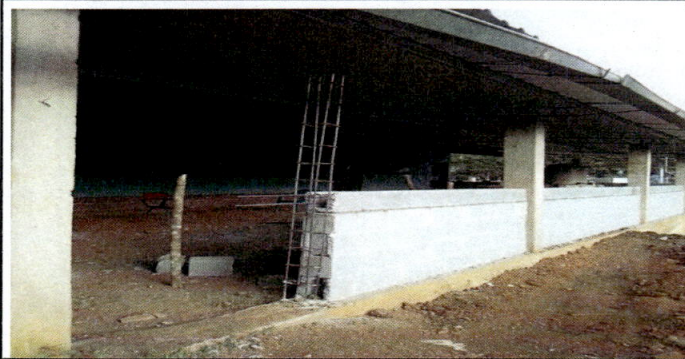
Foto 11: Reparación de barandas del corredor del módulo No. 01.

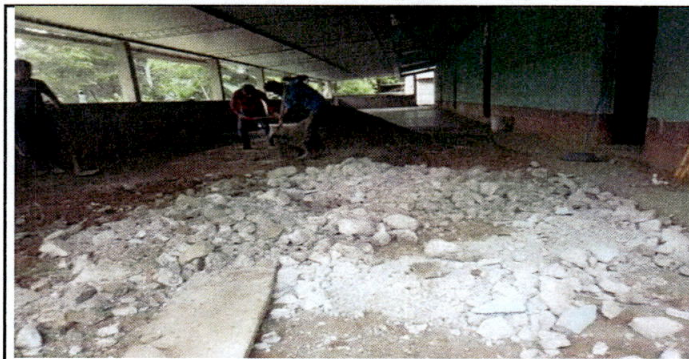
Foto 12: Reparación de piso del corredor del módulo No. 01.
