SITUACIÓN DEFICIENCIAS DETERMINADAS

| NOMBRE DEL ESTABLECIMIENTO: | COPB ANEXO A EORM | DIRECCIÓN DEL ESTABLECIMIENTO: | CASERÍO RÍO PALMERAS |
| CÓDIGO DEL ESTABLECIMIENTO: | 16-01-0487-41 | FECHA: | 12/6/2025 |

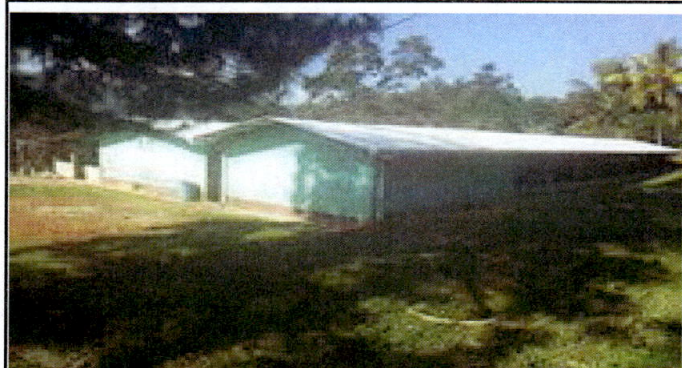
Foto 1: Cubierta de techo con nuevas láminas troqueladas de 36 mts. de largo del módulo No. 02.

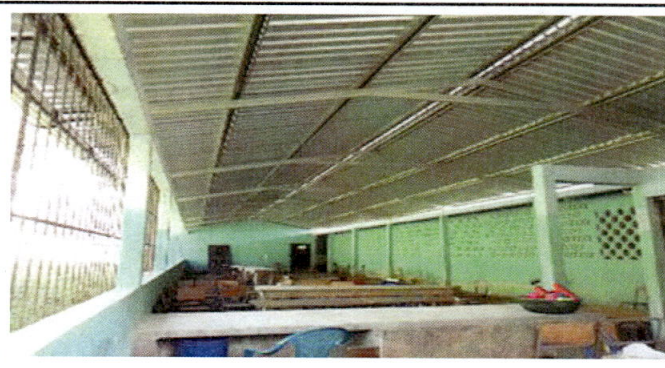
Foto 2: Nueva estructura y cubierta de techo del módulo No. 02.

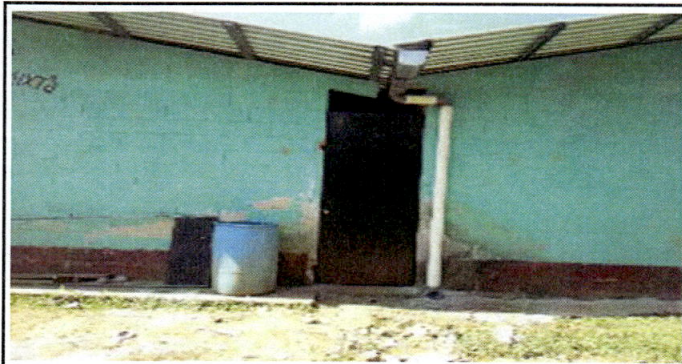
Foto 3: Nueva puerta de metal instalada con chapa de la entrada principal del módulo No. 2.

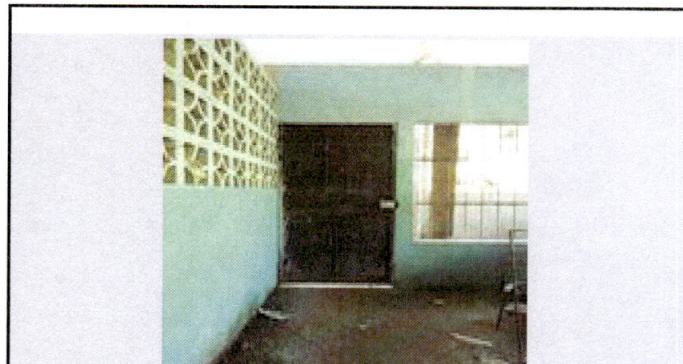
Foto 4: Nueva chapa instalada para la puerta de metal al fondo del módulo No. 02.

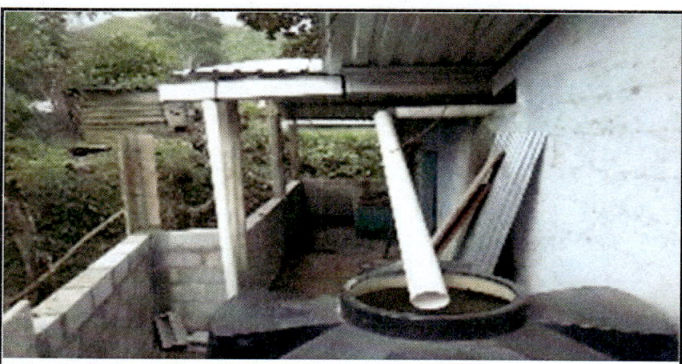
Foto 5: Remodelación de pared al fondo del módulo No. 02.

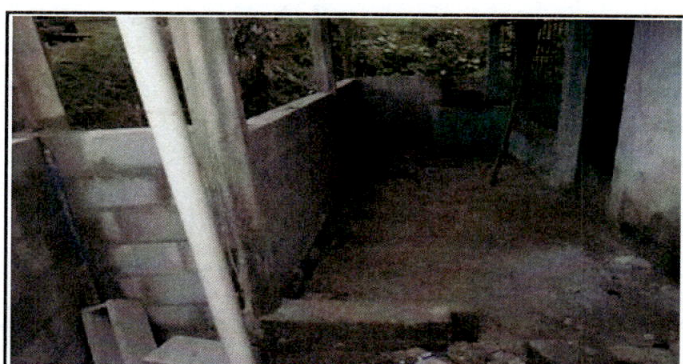
Foto 6: Nuevo piso de cemento al fondo del módulo No. 02.

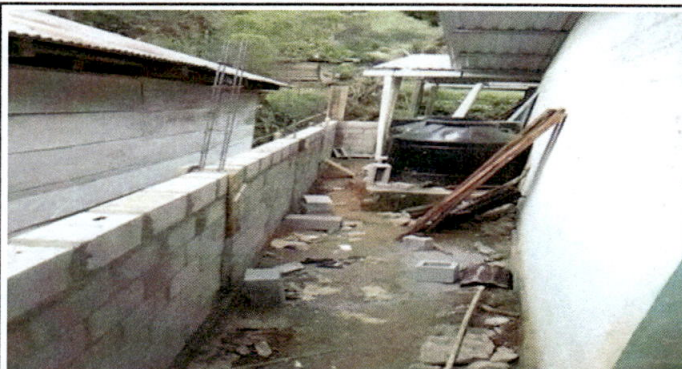
Foto 7: Remodelación de muro perimetral del módulo No. 01.

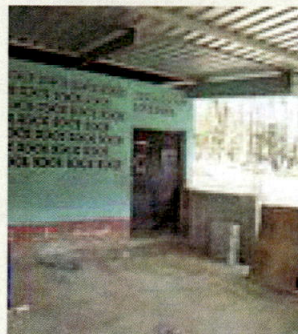
Foto 8: Nueva instalación de chapa para la puerta de la dirección del módulo No. 1.

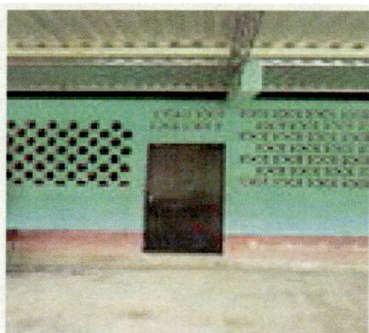
Foto 9: Nueva instalación de puerta de metal con chapa, aula No. 01 del módulo No. 01.

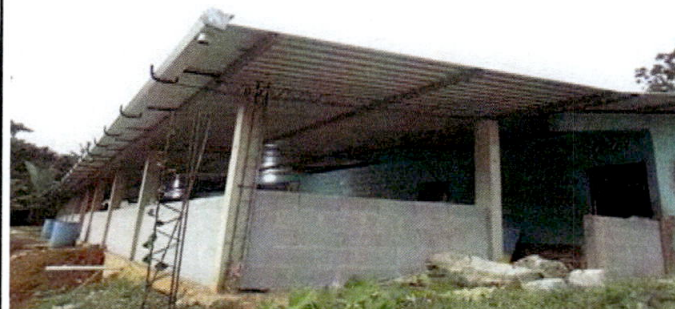
Foto 10: Nueva instalación de canal del corredor del módulo No. 1.

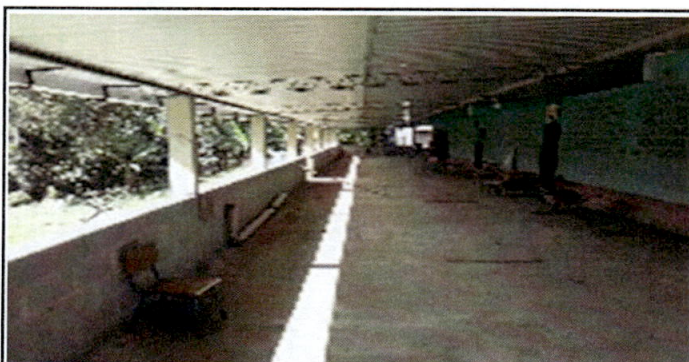
Foto 11: Remodelación de barandal del corredor del módulo No. 1.

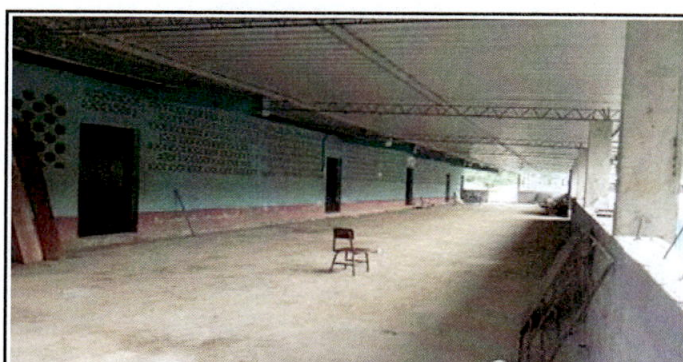
Foto 12: Remodelación de nuevo piso de cemento del corredor del módulo No. 2.
