SITUACIÓN DEFICIENCIAS DETERMINADAS

| NOMBRE DEL ESTABLECIMIENTO: | EORM Comunidad Campur | DIRECCIÓN DEL ESTABLECIMIENTO: | Comunidad Campur, Cobán, Alta Verapaz |
| CÓDIGO DEL ESTABLECIMIENTO: | 16-01-0500-41 | FECHA: | 6/10/2025 |

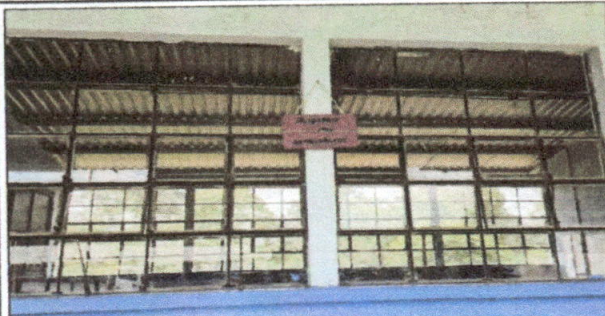
Foto 1: Ventanales los cuales serán sustituidos por balcones, debido a que ya se encuentran deterioradas y no es posible abrirlas por el óxido que han acumulado, además la escuela se encuentra en un área cálida, esto ayudará a que el aire refresque el interior de las aulas.

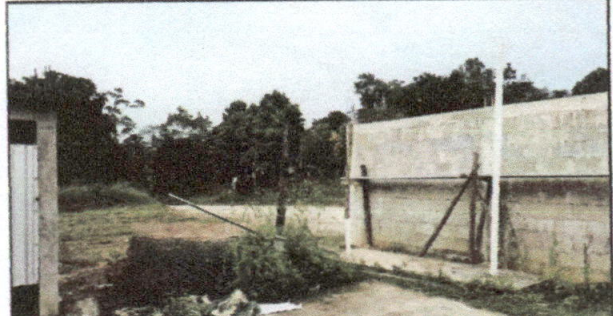
Foto 2: Mejoramiento del muro perimetral, para mantener a los alumnos resguardados en el interior del centro educativo.

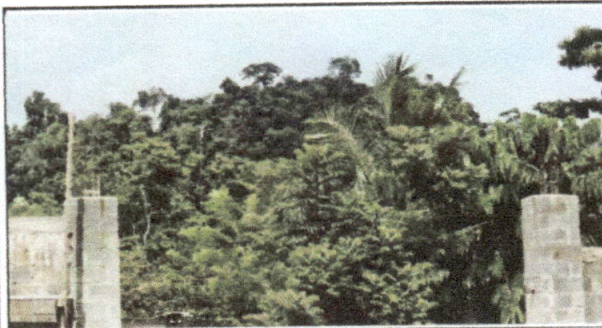
Foto 3: Colocación de techo metálico para proteger el portón de las inclemencias del tiempo.

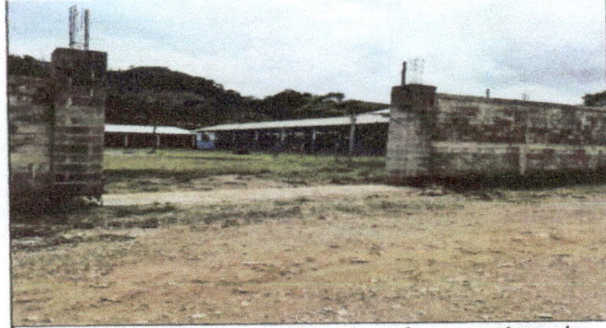
Foto 4: Colocación de Portón metálico, este servirá para mantener a los alumnos del establecimiento seguros ya que la escuela se encuentra a la orilla de la calle y hay mucha afluencia vehicular.

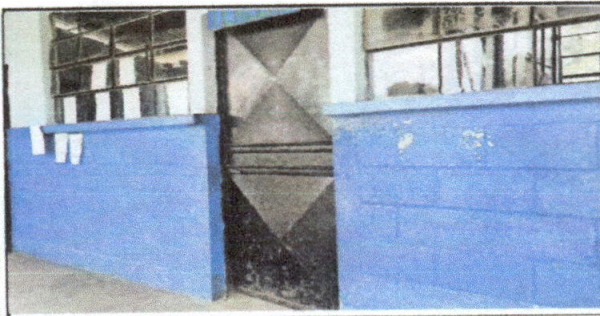
Foto 5: Sustitución de puertas metálicas de aulas debido al mal estado y deterioro en el que se encuentran.

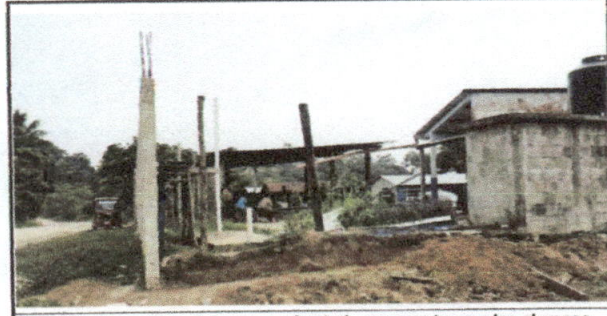
Foto 6: Mejoramiento del muro perimetral, para mantener a los alumnos resguardados en el interior del centro educativo.
