| DEPARTAMENTO: | Alta Verapaz | MUNICIPIO: | Cobán |
| NOMBRE DEL ESTABLECIMIENTO: | EORM Caserío Dolores | DIRECCIÓN DEL ESTABLECIMIENTO: | Caserío Dolores, Cobán Alta Verapaz. |

REGISTRO FOTOGRÁFICO  
PROGRAMA DE MANTENIMIENTO DE EDIFICIOS ESCOLARES PÚBLICOS

PRA-FOR-123  
Versión 1

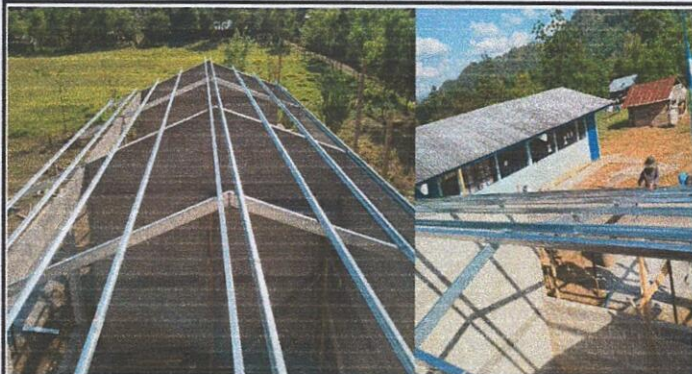
Foto1: Se observa la estructura metálica para el techo de las aulas, así mismo los mojinetes de block.

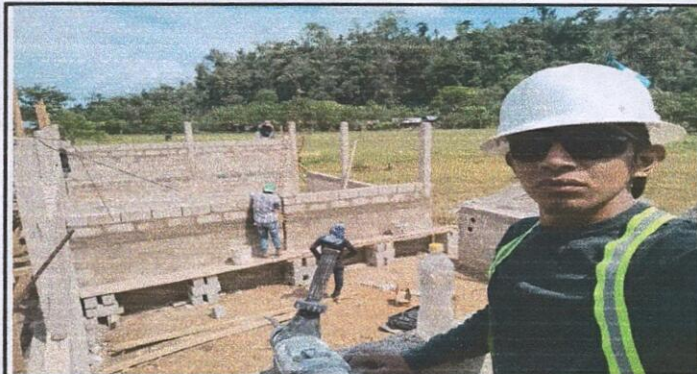
Foto 2: Se visualiza a uno de los albañiles desde uno de los extremos de la construcción.

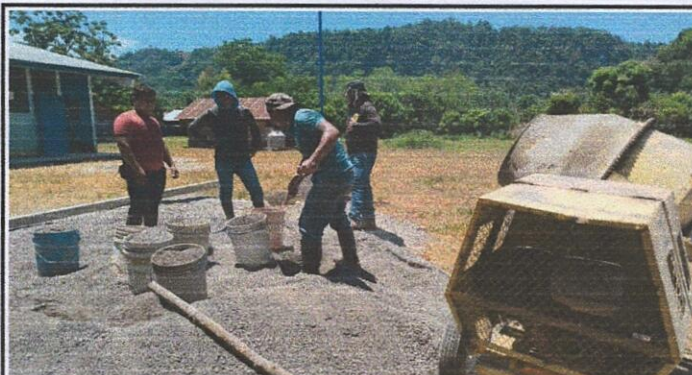
Foto 3: Se observa a los albañiles preparando el concreto para la fundición de la torta para el piso de las aulas.

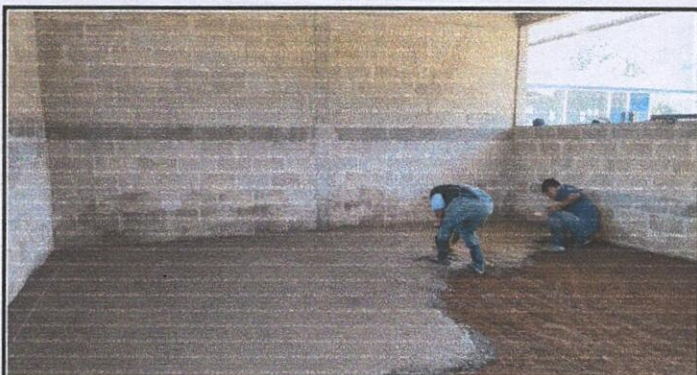
Foto 4: Vista desde el interior de las aulas al momento de realizar la fundición de la torta de concreto.

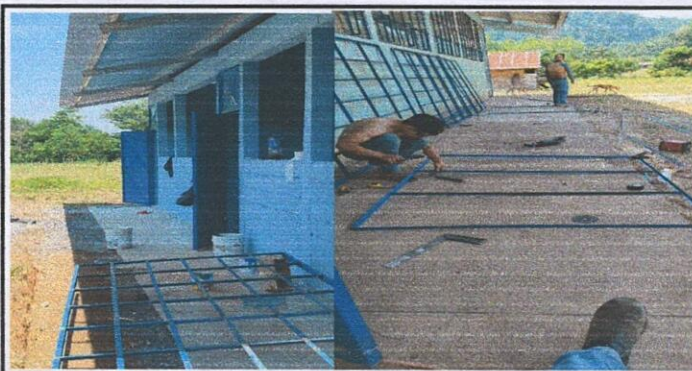
Foto 5: Se aprecia al herrero soldando la estructura para las ventanas, así mismo las puertas recién colocadas.

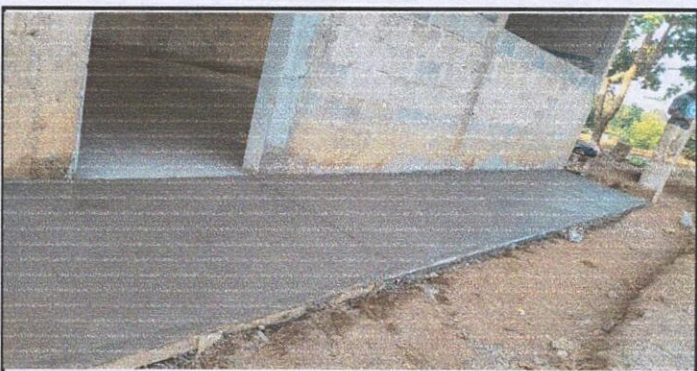
Foto 6: Se observa la fundición de un pequeño corredor en la parte frontal de las aulas.

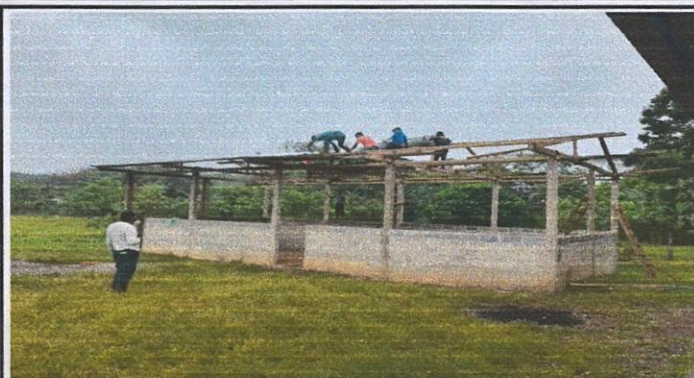
Foto1: Desmontaje de la estructura de madera y las paredes de madera que tenía las aulas a remozar.

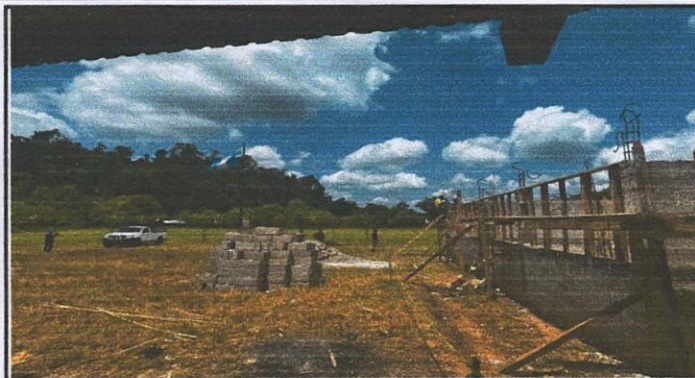
Foto 2: Se visualiza el inicio de los trabajos con el material de construcción y la colocación de andamios para el levantado de pared.

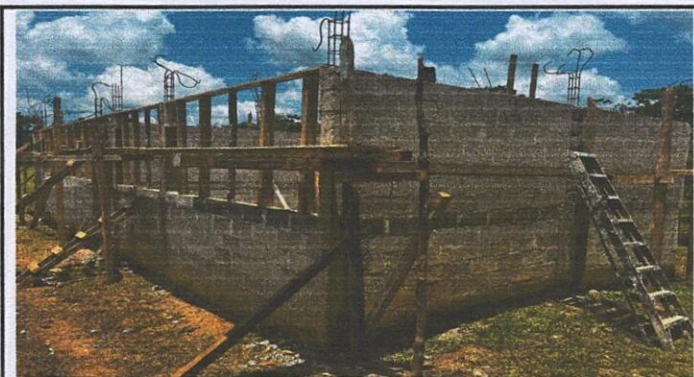
Foto 3: Se observa la pared que se está levantando y las bases de los dinteles para los marcos de las ventanas.

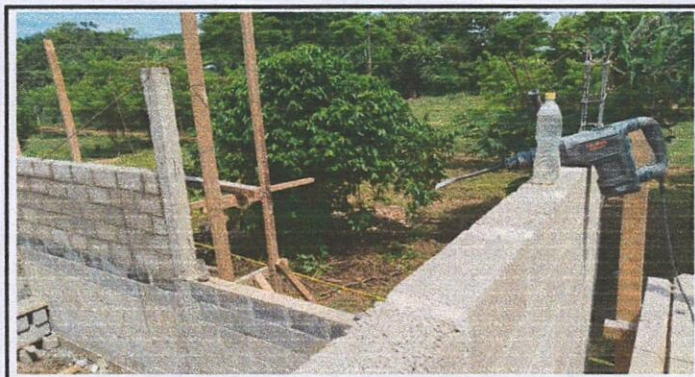
Foto 4: Vista desde el ángulo aéreo de la pared en construcción de la parte trasera de las aulas.

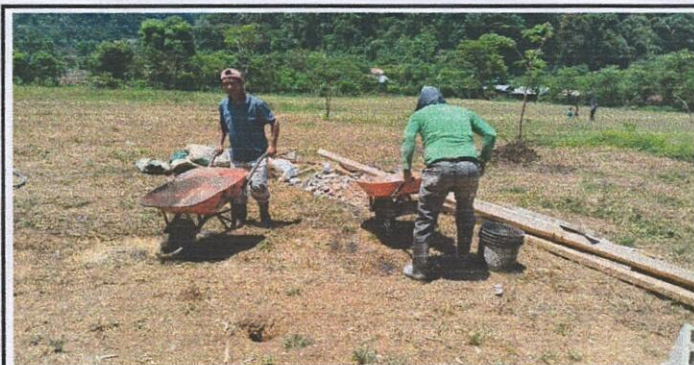
Foto 5: Se aprecia a los albañiles trabajando en la preparación de los materiales para realizar la fundición de columnas.

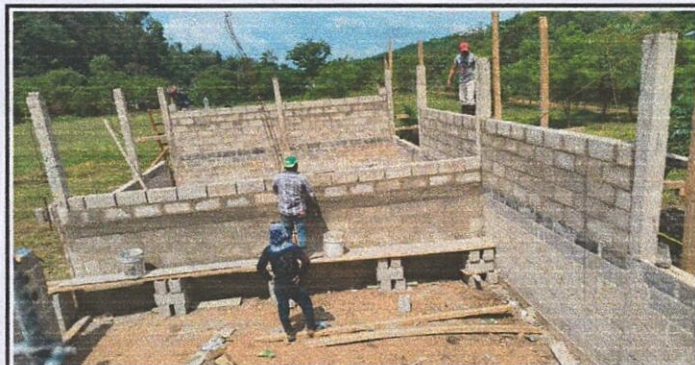
Foto 6: Se observa el levantado de la pared de división del aula para hacer de ella dos aulas, así mismo se observa los otros levantados que se están haciendo.
