REGISTRO FOTOGRÁFICO  
PROGRAMA DE MANTENIMIENTO DE EDIFICIOS ESCOLARES PÚBLICOS

Ministerio de Educación  
GUATEMALA

SITUACIÓN DEFICIENCIAS DETERMINADAS

| NOMBRE DEL ESTABLECIMIENTO: | Escuela Oficial Rural Mixta Caserio Rio Chicoy Cuxixila | DIRECCIÓN DEL ESTABLECIMIENTO: | Caserio Rio Chicoy Cuxixila |

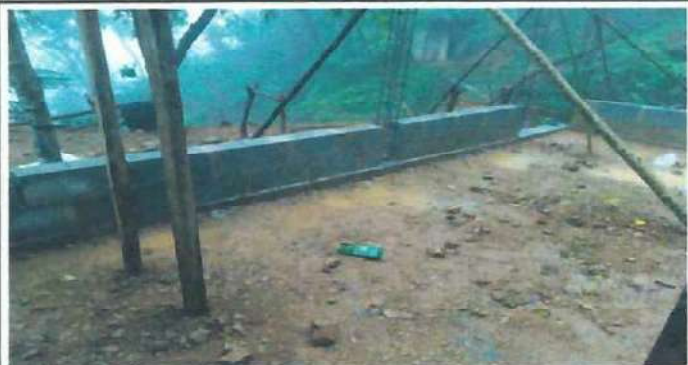
Foto 1: La escuela cuenta con dos hiladas de block columnas de concreto, la base de concreto y así mismo ya cuenta con hierro.
