**REGISTRO FOTOGRÁFICO**  
**PROGRAMA DE MANTENIMIENTO DE EDIFICIOS ESCOLARES PÚBLICOS**

SITUACIÓN DEFICIENCIAS DETERMINADAS      PREVIO ☒      DURANTE ☐      POSTERIOR ☐

| NOMBRE DEL ESTABLECIMIENTO: | INEB de telesecundaria | DIRECCIÓN DEL ESTABLECIMIENTO: | Caserío Chirrepec |
| CÓDIGO DEL ESTABLECIMIENTO: | 16-01-8484-45 | FECHA: | 28/05/2025 |

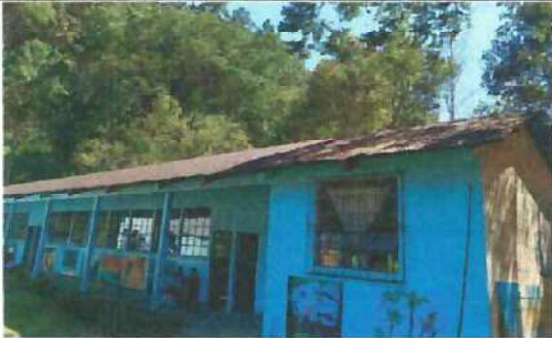
Foto 1: cubierta de lamina deteriorada que necesita ser cambiada

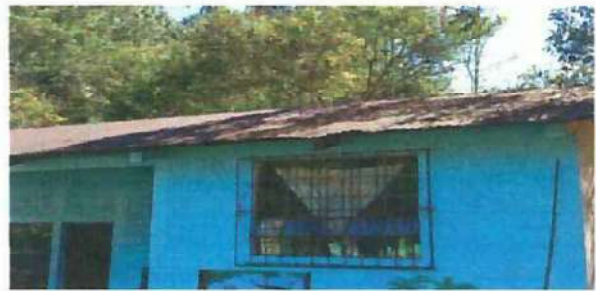
Foto 2: acercamiento de cubierta de lamina que necesita cambio

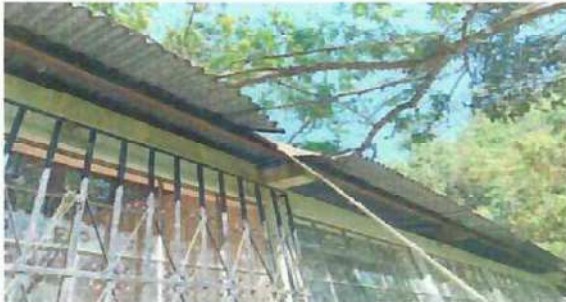
Foto 3: estructura portante a lijarse y pintar

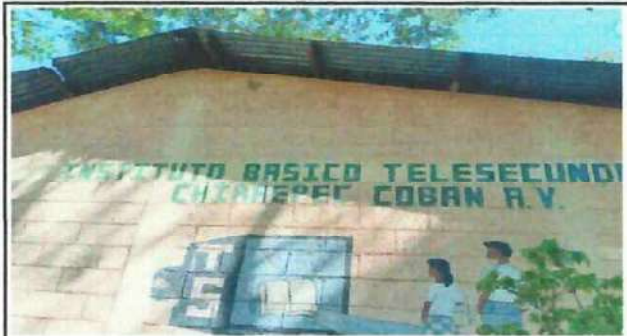
Foto 4: costaneras con oxidación que necesitan lijarse y pintar

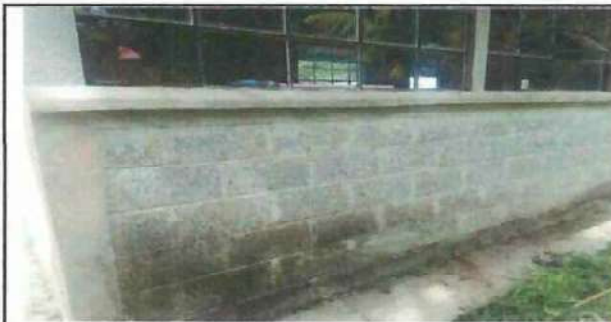
Foto 5: pared exterior parte trasera del establecimiento que necesita alisarse por humedad

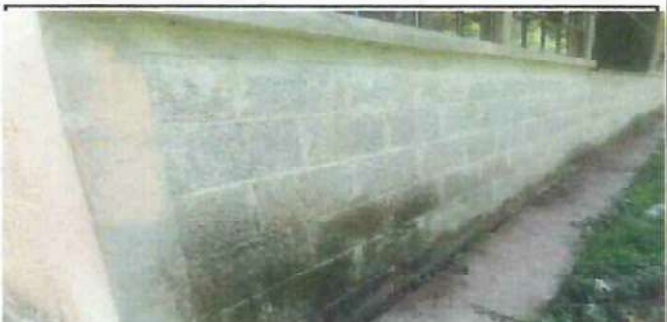
Foto 6: pared exterior a alisar por humedad

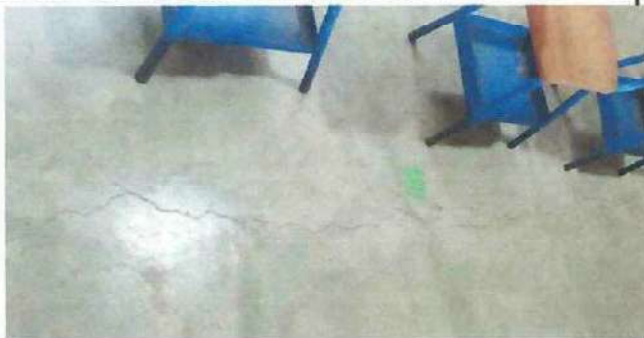
Foto 7: piso a sustituir por agrietamiento

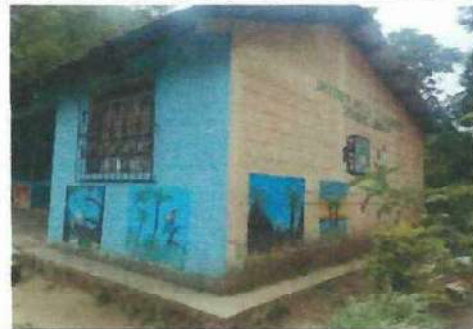
Foto 8: paredes exteriores a pintar

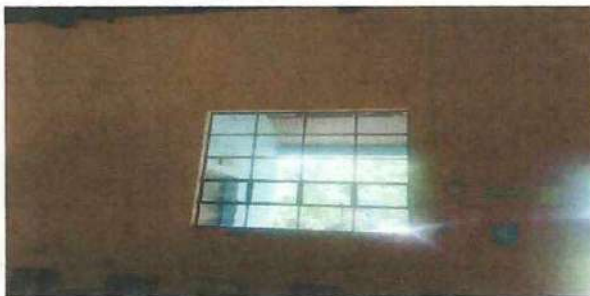
Foto 9: pared interior necesita cernido y pintura

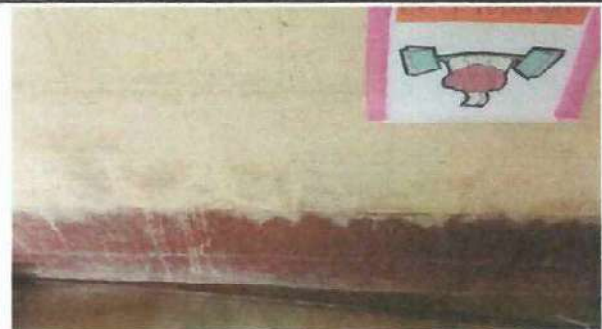
Foto 10: deterioro en paredes interiores que necesitan cernido y pintura

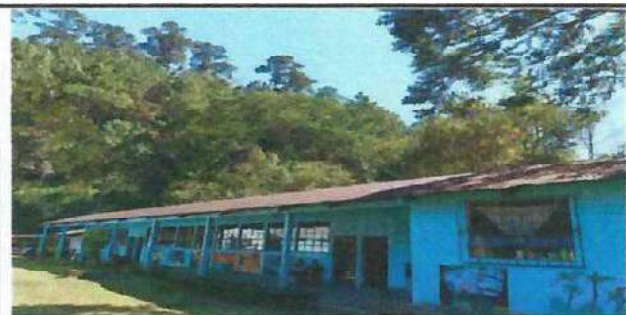
Foto 12: pared exterior que necesita sustitución de pintura
