SITUACIÓN DEFICIENCIAS DETERMINADAS

| NOMBRE DEL ESTABLECIMIENTO: | COPB ANEXO A EORM CORDELL ANDERSEN MORGAN | DIRECCIÓN DEL ESTABLECIMIENTO: | CASERIO VALPARAISO |
| CÓDIGO DEL ESTABLECIMIENTO: | 16-02-0161-41 | FECHA: | 6/10/2025 |

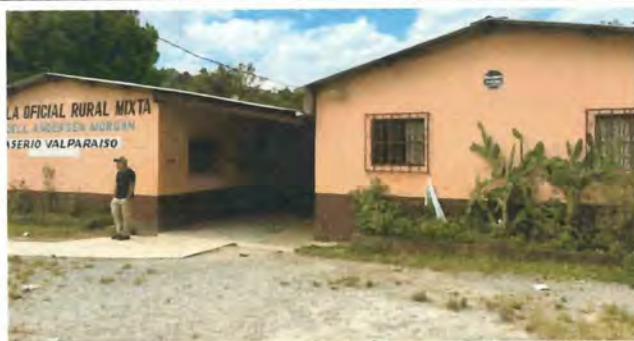
Foto 1: Se observa un espacio reducido a ingreso principal, es por ello que se quiere intervenir y mejorar la estructura metalica y las laminas

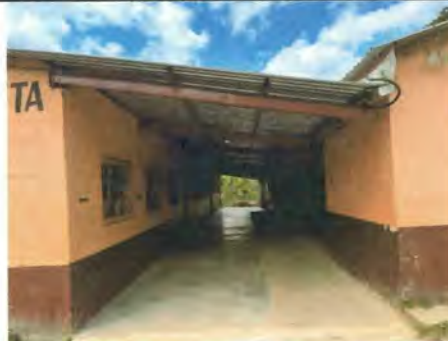
Foto 2: Altura de techo que no corresponde a las medidas de seguridad representando un riesgo

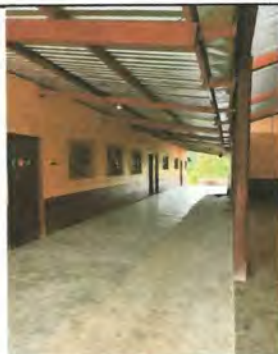
Foto 3: Daños en canal de captación pluvial, drenaje ineficiente, desbordamientos y goteras, acumulación de desechos, problemas de diseño

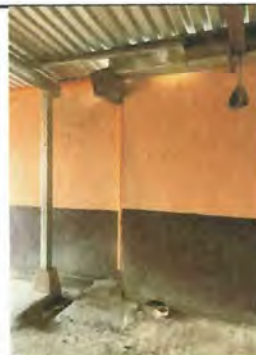
Foto 4: Se observa drenaje ineficiente de captacion.

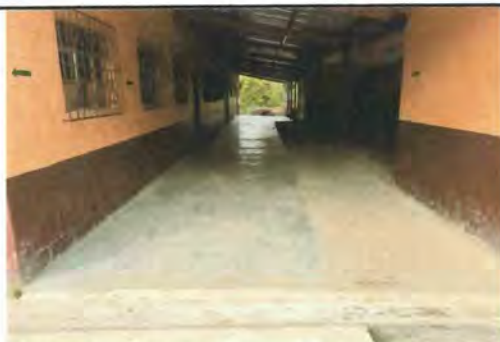
Foto 5: La falta de espacios recreativos puede tener un impacto negativo en el bienestar emocional y mental de los estudiantes.

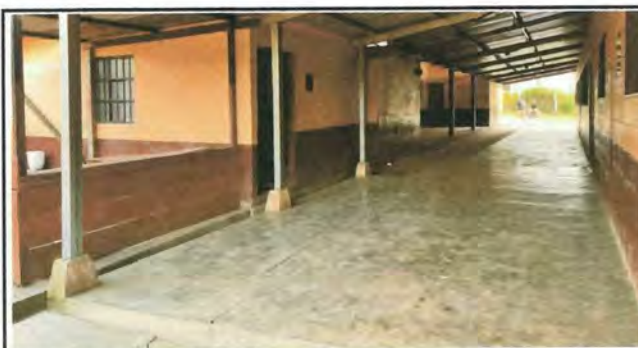
Foto 6: Mejoramiento de escenario en corredor
