SITUACIÓN DEFICIENCIAS DETERMINADAS

| DEPARTAMENTO: | Alta Verapaz | MUNICIPIO: | SANTA CRUZ VERAPAZ |
| NOMBRE DEL ESTABLECIMIENTO: | EORM CORDELL ANDERSEN MORGAN | DIRECCIÓN DEL ESTABLECIMIENTO: | CASERIO VALPARAISO |
| CÓDIGO DEL ESTABLECIMIENTO: | 16-02-0161-43 | FECHA: | 6/10/2025 |

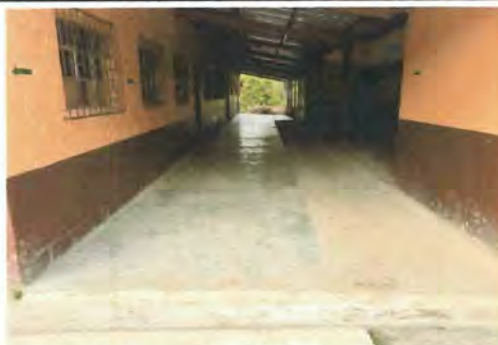
**Foto 1:** Falta de canales de recolección de aguas de lluvias causando daños a la estructuras, inundaciones y problemas de salud por la proliferación de mosquitos

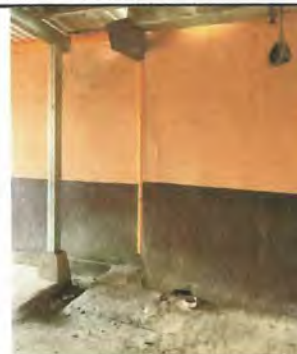
**Foto 2:** Instalación de tuberías de agua pluvial y caja de registro ya que los que se tienen ya no son funcionales.

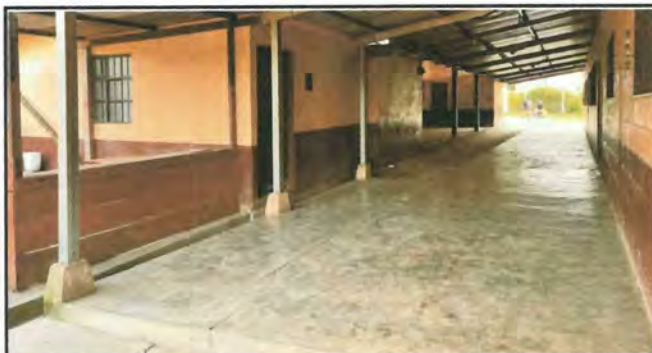
**Foto 3:** Se observa dañados en el piso de concreto y la falta de un nivel uniforme. Es por ello que se colocara una torta de concreto.

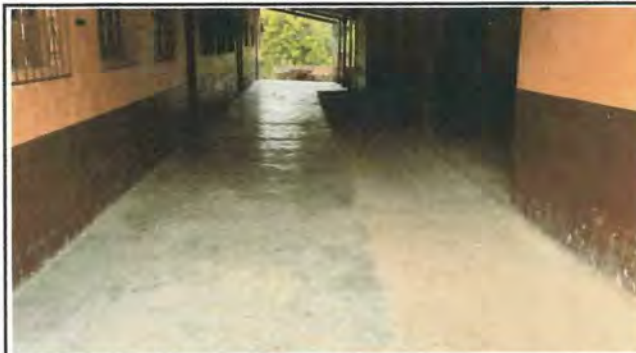
**Foto 4:** Se observa una falta de nivel uniforme en el área. Por lo tanto, se colocará una torta de concreto para su nivelación.

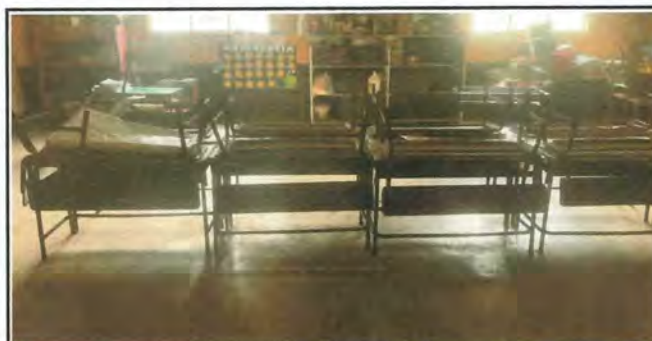
**Foto 5:** Se observa grietas, fisuras, descascaramiento y desgaste en piso, causados por el deterioro natural de los materiales y por la falta de mantenimiento. Es por ello que se colocara piso cerámico

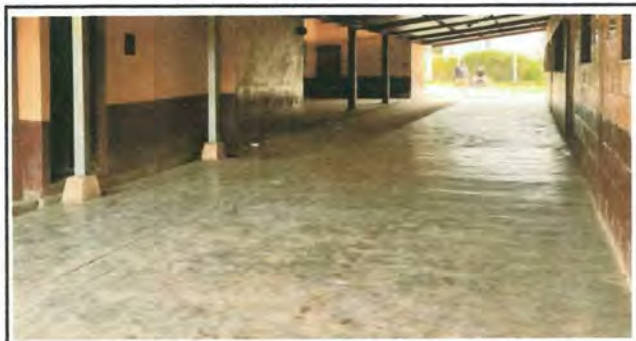
**Foto 6:** Se observa grietas, fisuras, descascaramiento y desgaste en piso, causados por el deterioro natural de los materiales, es por ello que se le colocara piso cerámico
