REGISTRO FOTOGRÁFICO  
PROGRAMA DE MANTENIMIENTO DE EDIFICIOS ESCOLARES PÚBLICOS

SITUACIÓN DEFICIENCIAS DETERMINADAS

| NOMBRE DEL ESTABLECIMIENTO: | EODP ANEXO EORM CASERIO ROSARIO ITALIA | DIRECCIÓN DEL ESTABLECIMIENTO: | CASERIO ROSARIO ITALIA |
| CÓDIGO DEL ESTABLECIMIENTO: | 16-02-8456-42 | FECHA: | 10/6/2025 |

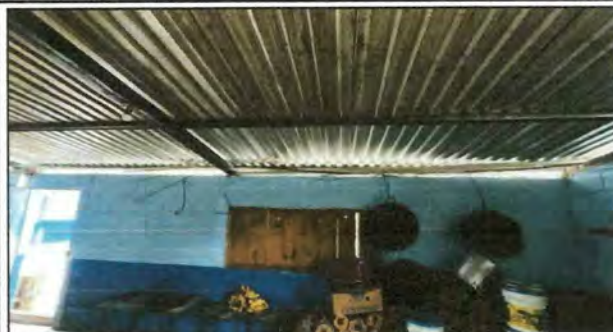
Foto1: ELEVACION DE MURO DE COCINA Y MEJORAMIENTO DE SISTEMA ELECTRICO EN COCINA Y CORREDOR

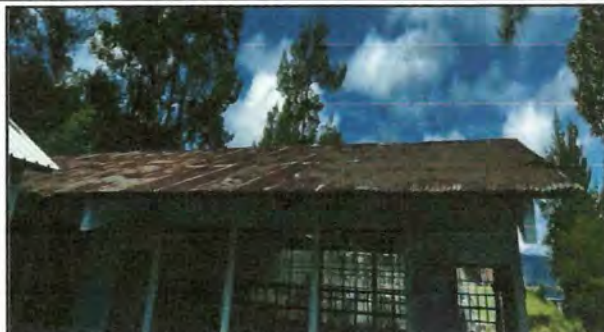
Foto 2: SUSTITUCION DE TECHO POR MAL ESTADO

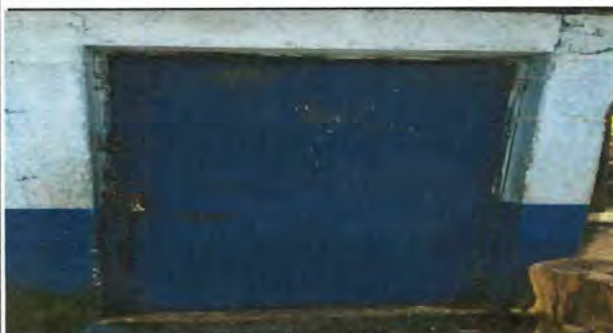
Foto 3: SUSTITUCION DE PUERTA DE COCINA

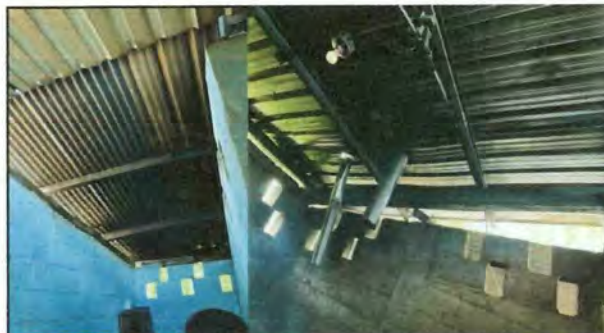
Foto 4: CAMBIO DE LAMINAS DETERIORADAS EN COCINA Y MEJORAMIENTO DE SISTEMA ELECTRICO

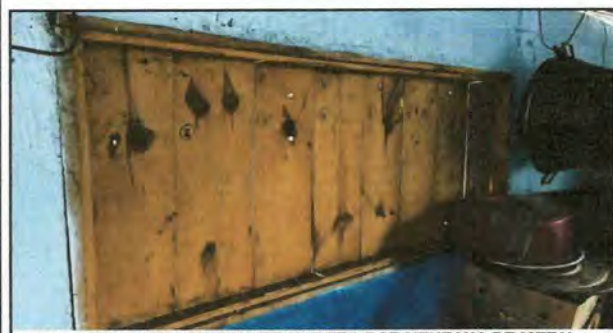
Foto 5: CAMBIO DE VENTANA DE MADERA POR VENTANA DE METAL PARTE DE ENFRETE DE LA COCINA.

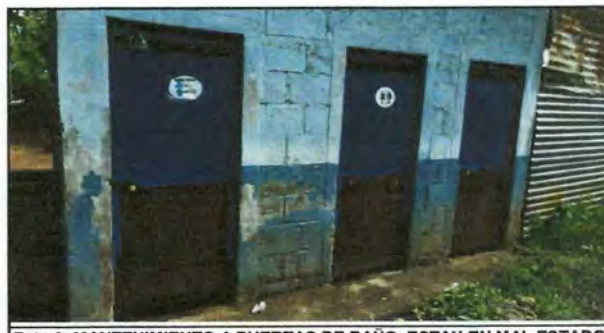
Foto 6: MANTENIMIENTO A PUERTAS DE BAÑO, ESTAN EN MAL ESTADO POR CORROSION

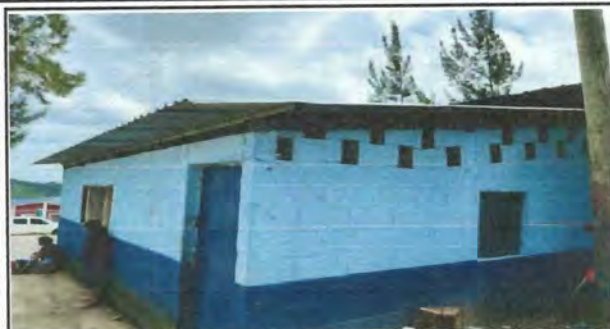
Foto 7: INSTALACION DE CANAL PARA COCINA ENFRENTY Y ATRAS

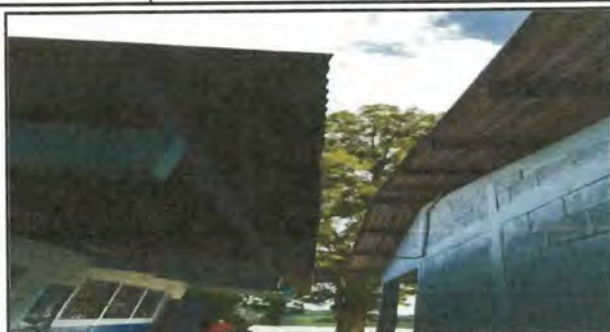
Foto 8: FALTA DE CANAL DE AGUA PLUVIAL MODULO II

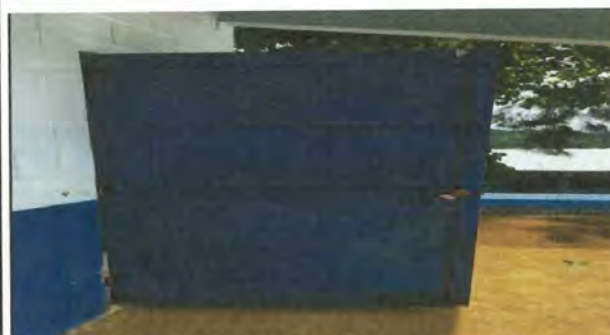
Foto 9: CAMBIO DE PUERTA DE AULA MODULO II

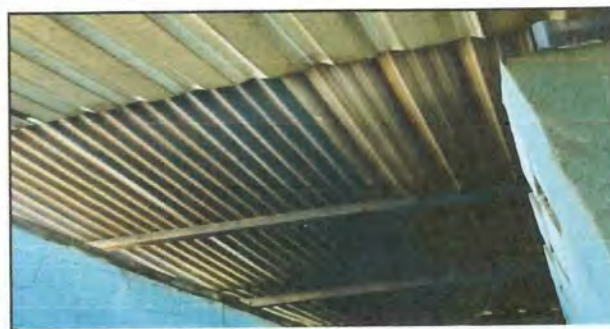
Foto 10: CAMBIO DE COSTANERA DE MADERA POR COSTANERA DE METAL
