SITUACIÓN DEFICIENCIAS DETERMINADAS

| DEPARTAMENTO: | ALTA VERAPAZ | MUNICIPIO: | SANTA CRUZ VERAPAZ |
| NOMBRE DEL ESTABLECIMIENTO: | COPB ANEXO A EORM | DIRECCIÓN DEL ESTABLECIMIENTO: | ALDEA CARCHELÁ |
| CÓDIGO DEL ESTABLECIMIENTO: | 16-02-8538-41 | FECHA: | 6/10/2025 |

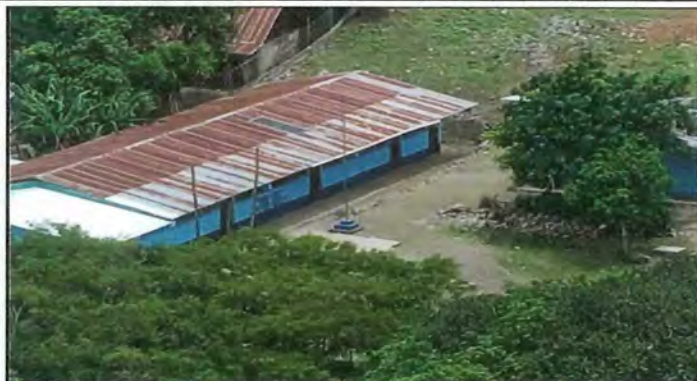
**Foto 1:** Las láminas se encuentran en mal estado generando la filtración de agua en época de lluvia y empozándose dentro de las aulas. Al igual que los canales es necesario mejorarlos.

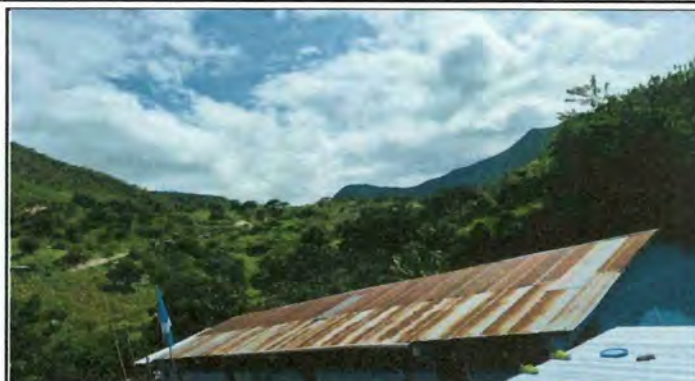
**Foto 2:** Otro perfil del entechado de las láminas que se pueden observar el deterioro y el tiempo de vida ya caducado del material, donde se filtra el agua de lluvia.

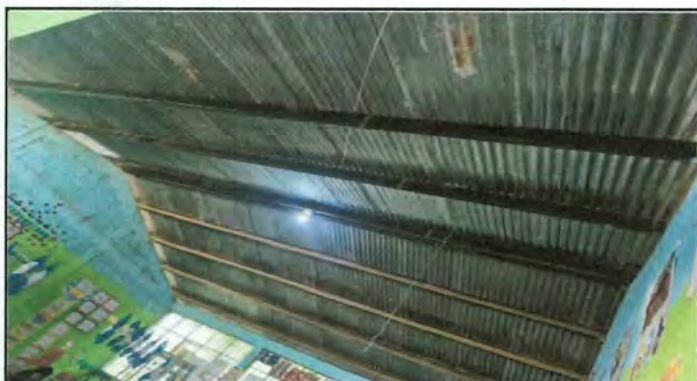
**Foto 3:** Las costaneras están corroídas debido a la filtración de agua de lluvia

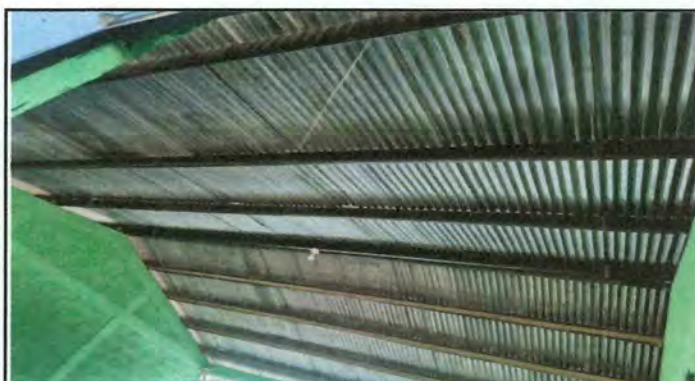
**Foto 4:** Las costaneras están corroídas de óxido debido a la filtración de agua de lluvia y se han deteriorado demasiado.

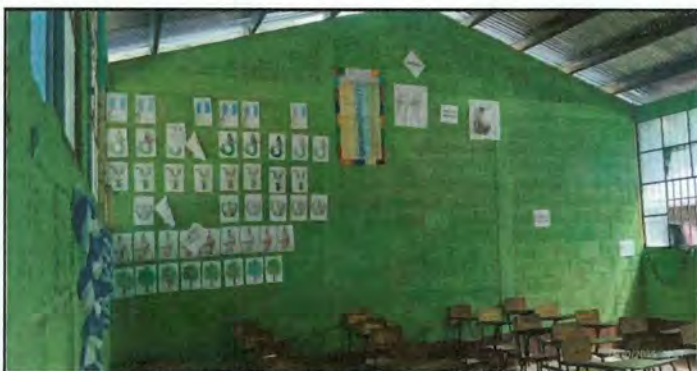
**Foto 5:** Las paredes de las aulas están manchadas y la pintura ya no tiene la misma consistencia luego de 4 años de no pintarse en el interior de las aulas.

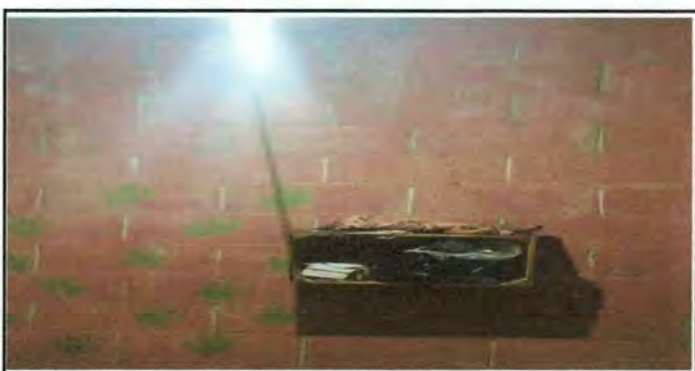
**Foto 6:** Varía los colores en el interior de las aulas de la escuela, debido a la carencia de pintura y la falta de recurso para sufragar la pintada completa en el interior.
