SITUACIÓN DEFICIENCIAS DETERMINADAS

| DEPARTAMENTO: | ALTA VERAPAZ | MUNICIPIO: | SANTA CRUZ VERAPAZ |
| NOMBRE DEL ESTABLECIMIENTO: | COPB ANEXO A EORM | DIRECCIÓN DEL ESTABLECIMIENTO: | CASERÍO MOXENJÁ |
| CÓDIGO DEL ESTABLECIMIENTO: | 16-02-9114-41 | FECHA: | 29/12/2025 |

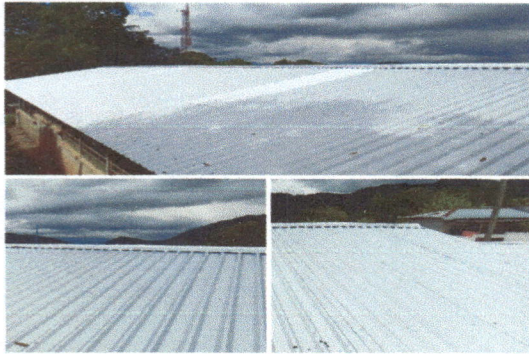
Foto 1: Cubierta de lámina instalada del centro educativo

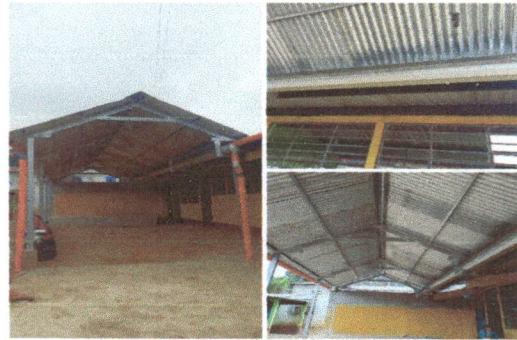
Foto 2: Cubierta de lámina para escenario e instalación de estructura de techo

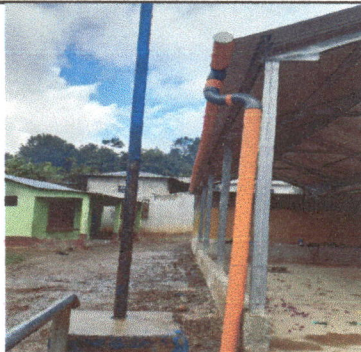
Foto 3: Colocación de canal pluvial para el área exterior del escenario.

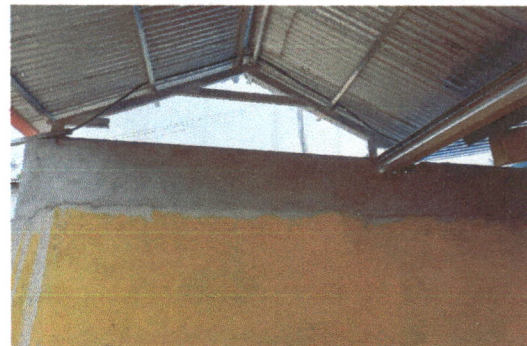
Foto 4: Seguimiento de pared de escenario y repello. Instalación de lamiluz para techo.

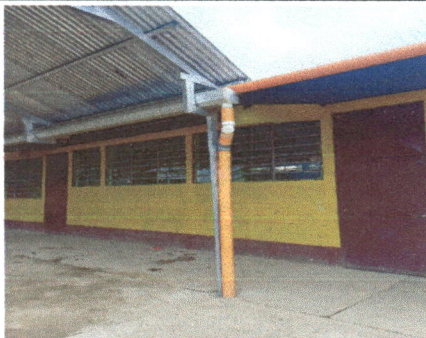
Foto 5: Ifabricación e instalación de canal pluvial para escenario.

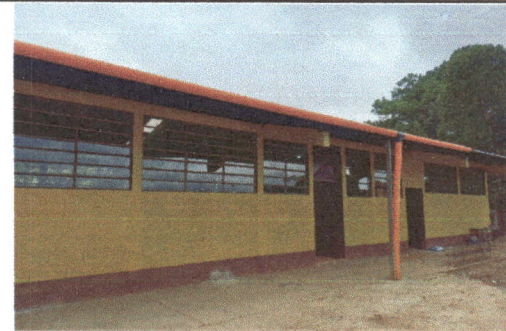
Foto 6: Canal pluvial para patio.

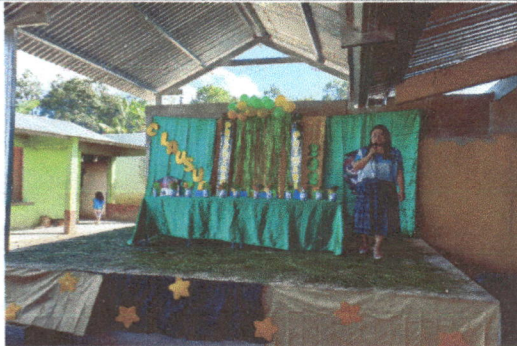
Foto 7: Escenario remozado siendo utilizado.

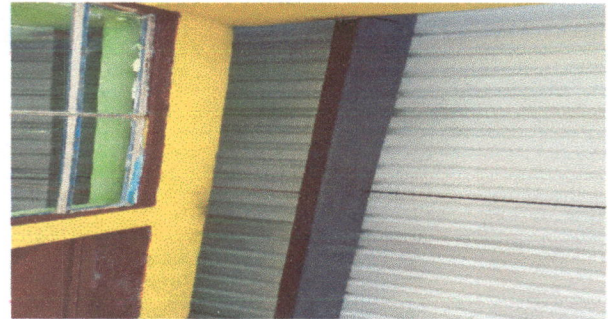
Foto 8: Mantenimiento de interior y exterior de la estructura de techo

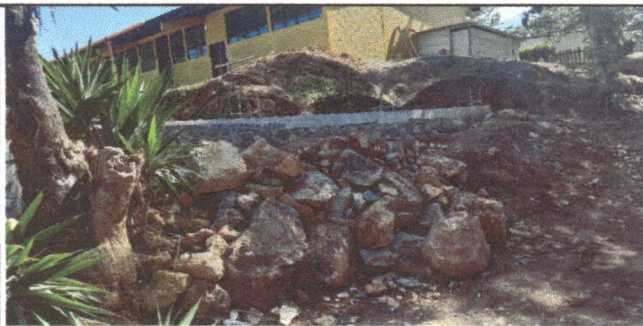
Foto 9: Avance de muro de contención del área derecha realizado con saldo de lo planificado.

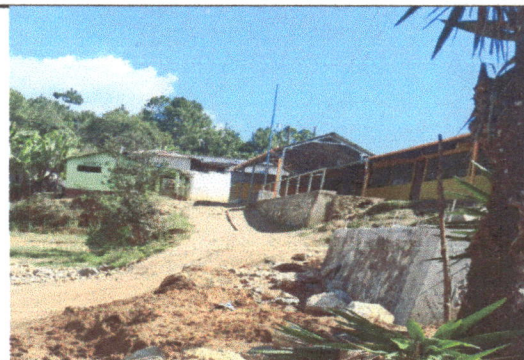
Foto 10: Muro de contención del área izquierda del centro educativo.
