SITUACIÓN DEFICIENCIAS DETERMINADAS

| NOMBRE DEL ESTABLECIMIENTO: | E.O.R.M. CASERIO SANTA CRUZ DEL QUETZAL | DIRECCIÓN DEL ESTABLECIMIENTO: | CASERIO SANTA CRUZ DEL QUETZAL |
| CÓDIGO DEL ESTABLECIMIENTO: | 16-03-0017-43 | FECHA: | 28 DE MAYO DE 2025 |

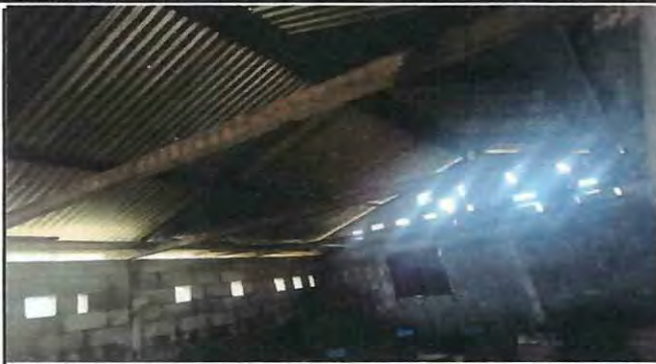
Foto 1: Cambio del techo del aula, lamina agujerada filtracion de agua por todo el lugar.

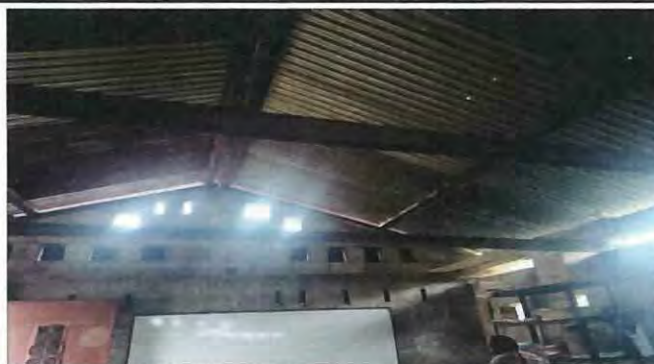
Foto 2: Cambio de costaneras de maderas deteriorada, apolilladas, a costaneras de metal reforzadas.

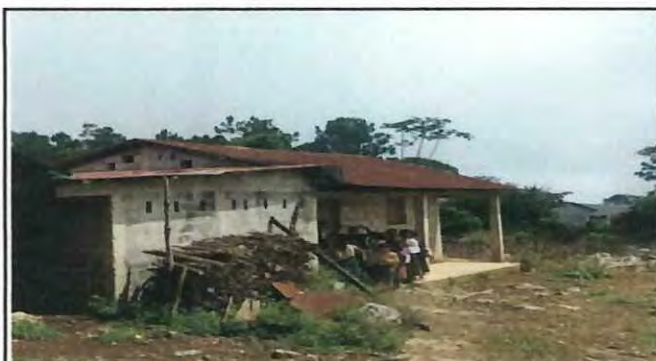
Foto 3: Aula existente debido al tiempo presenta daños los cuales se reforzaran complementando la infraestructura y reforzando las paredes del aula.

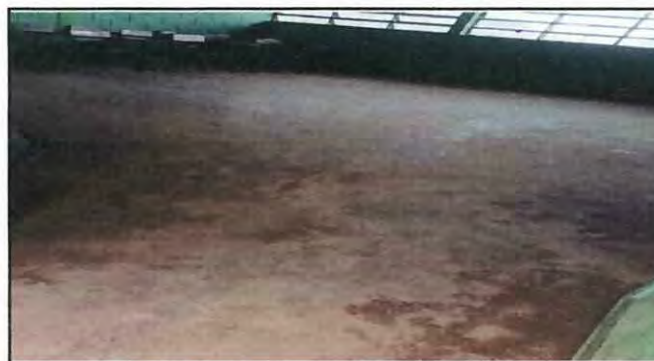
Foto 4: Vista del suelo aula 1, piso de color concreto deteriorado volviendose una superficie irregular.

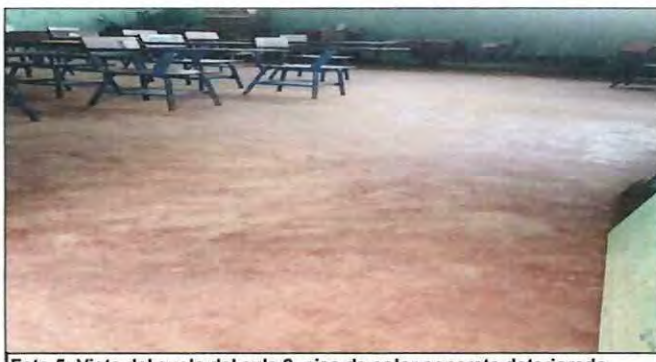
Foto 5: Vista del suelo del aula 2, piso de color concreto deteriorado volviendose una superficie irregular.

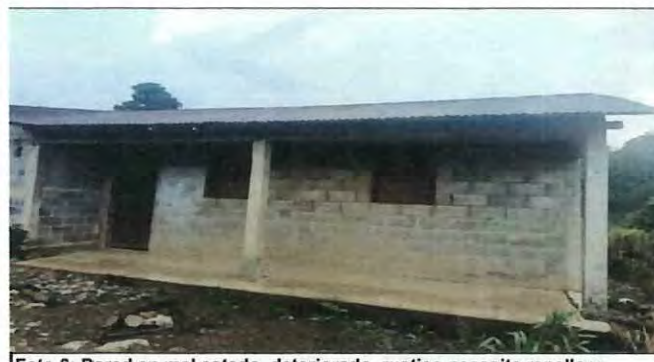
Foto 6: Pared en mal estado, deteriorado, rustico necesita repello y mejora.
