REGISTRO FOTOGRÁFICO  
PROGRAMA DE MANTENIMIENTO DE EDIFICIOS ESCOLARES PÚBLICOS

SITUACIÓN DEFICIENCIAS DETERMINADAS

| NOMBRE DEL ESTABLECIMIENTO: | EORM CASERÍO QUIXALITO | DIRECCIÓN DEL ESTABLECIMIENTO: | CASERÍO QUIXALITO |
| CÓDIGO DEL ESTABLECIMIENTO: | 16-03-0025-43 | FECHA: | 28 DE MAYO DE 2,025 |

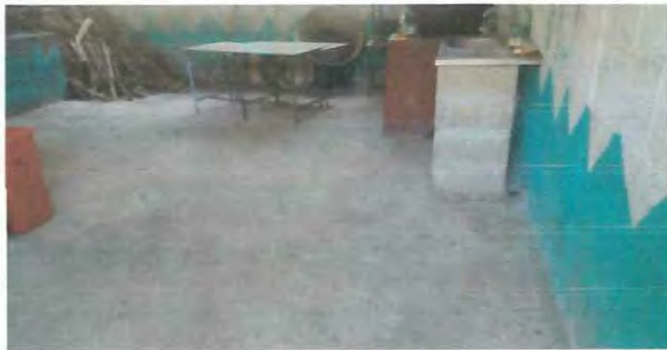
FOTO 1: Vista del suelo de la cocina del establecimiento. El piso de concreto actualmente ya presenta deterioro ya que se ha vuelto una superficie irregular.

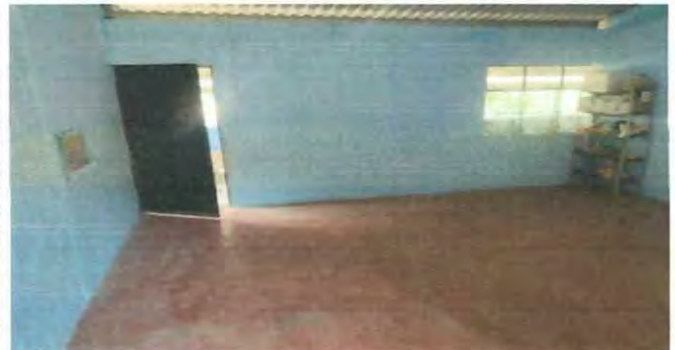
FOTO 2: El piso de cemento del aula 1 actualmente ya presenta deterioro y desgaste lo cual lo convierte en una superficie irregular.

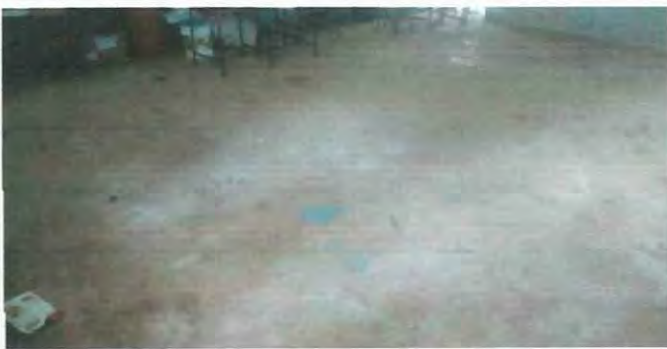
FOTO 3: El piso de cemento del aula 2 actualmente ya presenta deterioro y desgaste lo cual lo convierte en una superficie irregular.

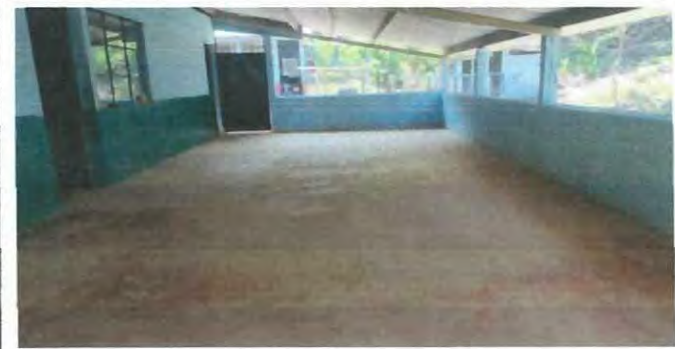
FOTO 4: Vista pasillo del establecimiento. El piso actualmente es de cemento y derivado del tiempo de colocación presenta notorio desgaste.

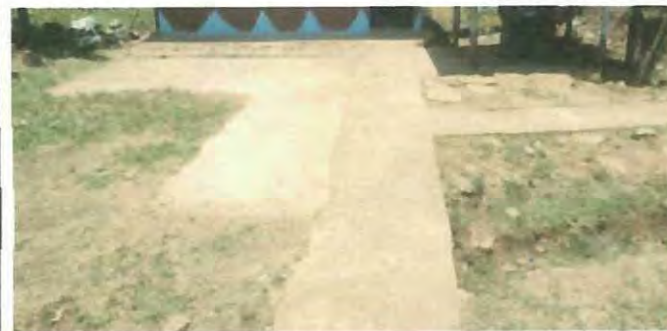
FOTO 5: Vista general del patio del establecimiento el cual se encuentra en malas condiciones debido a la combinación de grama y concreto deteriorado.

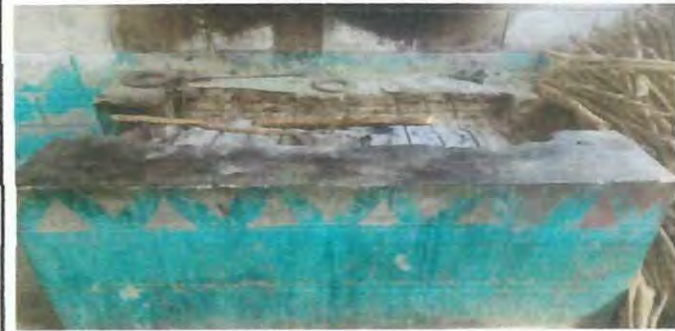
FOTO 6: Polletón y chimenea existentes en la cocina del establecimiento los cuales debido a su uso, presentan daños notorios en su estructura.

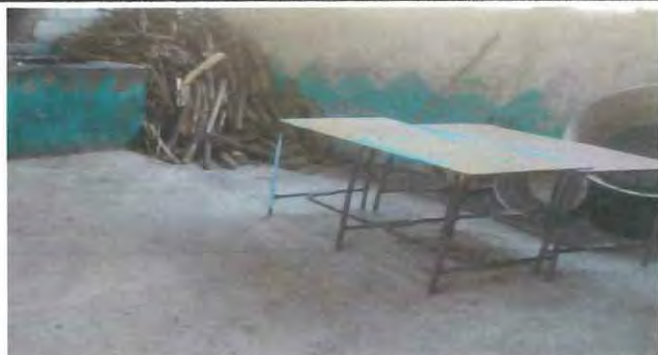
FOTO 7: Vista del espacio físico adecuado para la instalación de gabinete de cocina ante la falta de mobiliario para la preparación de alimentos.

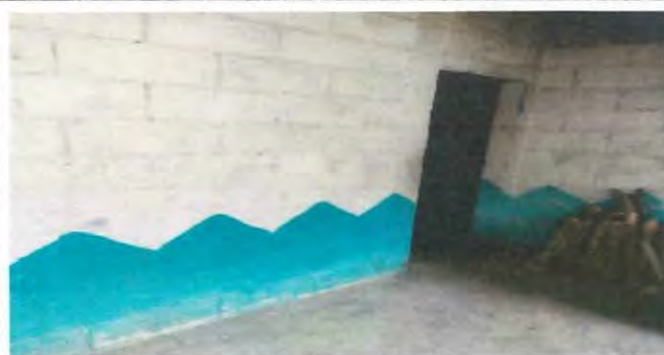
FOTO 8: Vista general de las paredes de la cocina del establecimiento, mismas que no se encuentran repelladas y presentan deterioro.

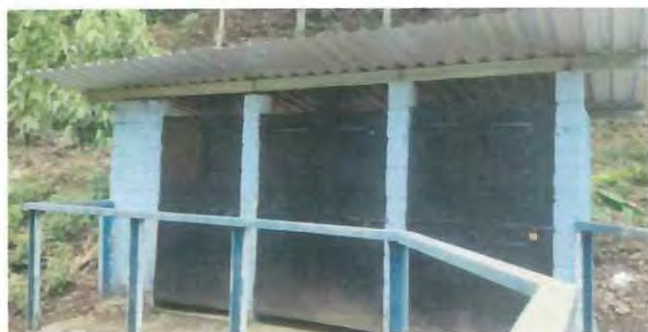
FOTO 9: Vista general de las puertas de los sanitarios las cuales presentan oxidación.

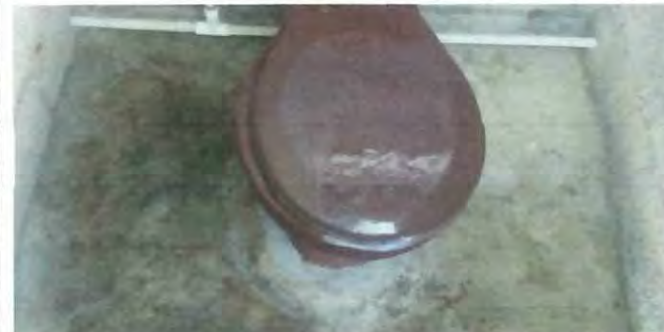
FOTO 10: Vista del piso de cemento de los sanitarios, presenta deterioro derivado del tiempo de su instalación.

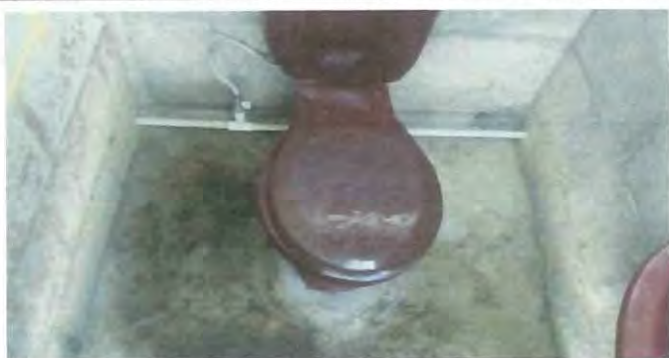
FOTO 11: Inodoro deteriorado en su tubo de abasto, contra llave y tanque lo cual impide actualmente su utilización.

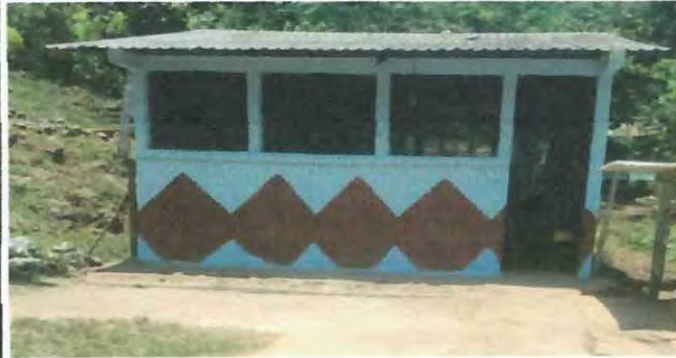
FOTO 12: Vista general de la parte frontal de la cocina, se determina como espacio físico idóneo para la instalación de balcones para la protección de los cristales de cada una de las ventanas.
