REGISTRO FOTOGRÁFICO  
PROGRAMA DE MANTENIMIENTO DE EDIFICIOS ESCOLARES PÚBLICOS

Ministerio de Educación  
Guatemala

| NOMBRE DEL ESTABLECIMIENTO: | ESCUELA OFICIAL RURAL MIXTA | DIRECCIÓN DEL ESTABLECIMIENTO: | CASERIO PANJUX |
| CÓDIGO DEL ESTABLECIMIENTO: | 16-03-0026-43 | FECHA: | 28/02/2025 |

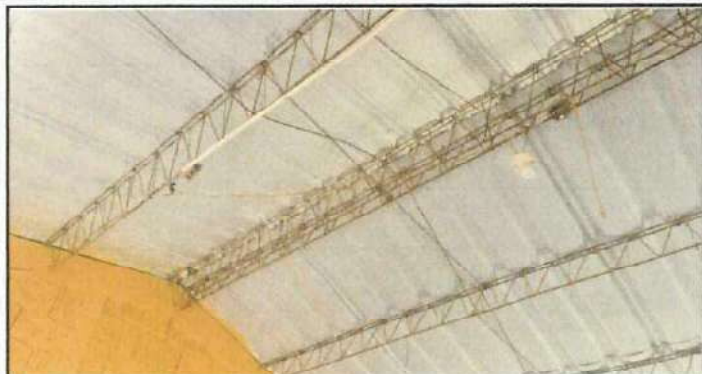
Foto 1: Mejoramiento de cubierta de lamina en mal estado por lamina troquelada, así mismo instalación de estructura de metal en aula y bodega.

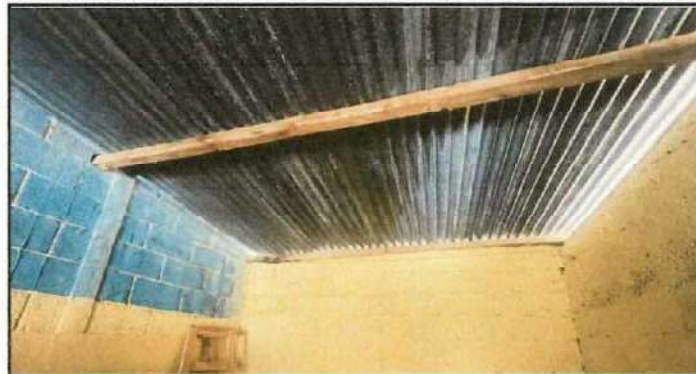
Foto 2: Instalación de lamina troquelada y estructura de metal para mayor durabilidad en area de bodega. Así mismo levantamiento de block para nivelación de altura.

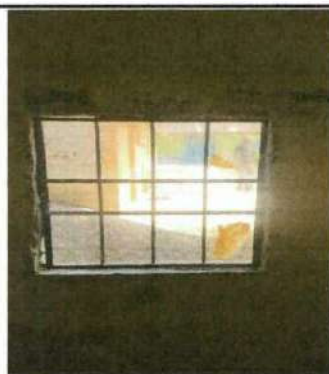
Foto 3: Instalación de ventana pvc en bodega, debido al deterioro y mal estado de la actual.

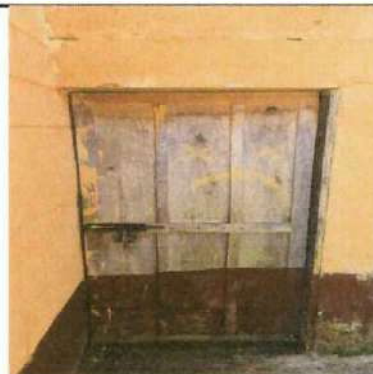
Foto 4: Sustitución de puerta de madera por metal, para mayor seguridad y resguardo de insumos en bodega.

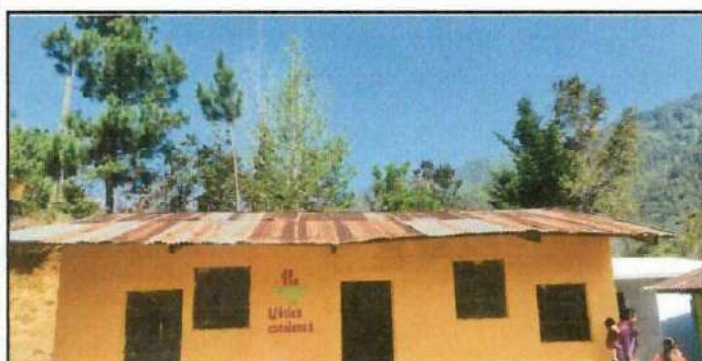
Foto 5: Sustitución de lamina acanalada en mal estado por lamina troquelada para mayor durabilidad de la misma, en area de salon y cocina.

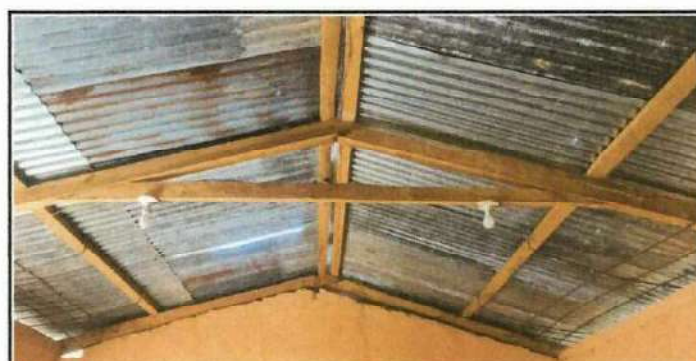
Foto 6: Sustitución de estructura de madera por metal, para mayor durabilidad de la misma.

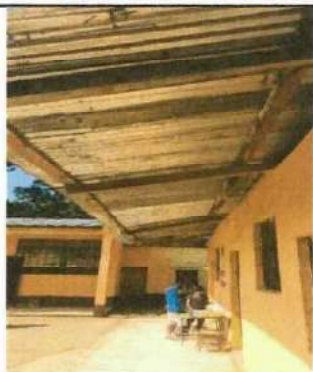
Foto 7: Mejoramiento de cubierta de lamina y estructura de metal en area de salón y cocina.

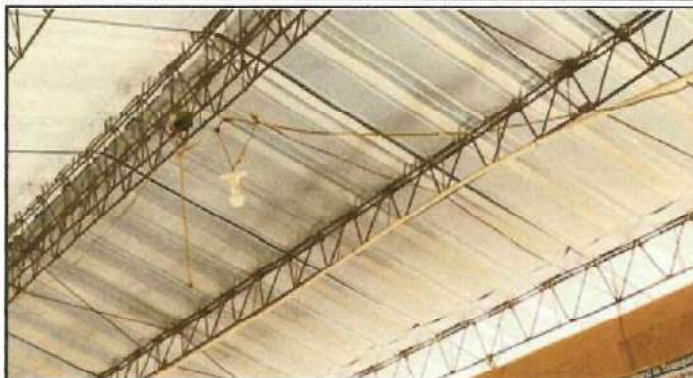
Foto 8: Mejoramiento de sistema electrico principal en aula, bodega, salon y cocina.

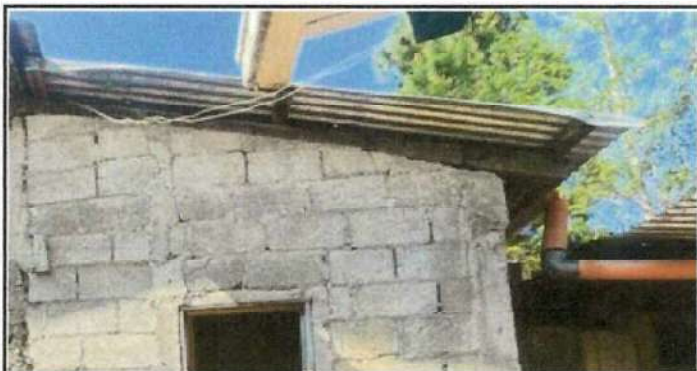
Foto 9: Mejoramiento de sistema electrico principal en aula, bodega, salon y cocina.

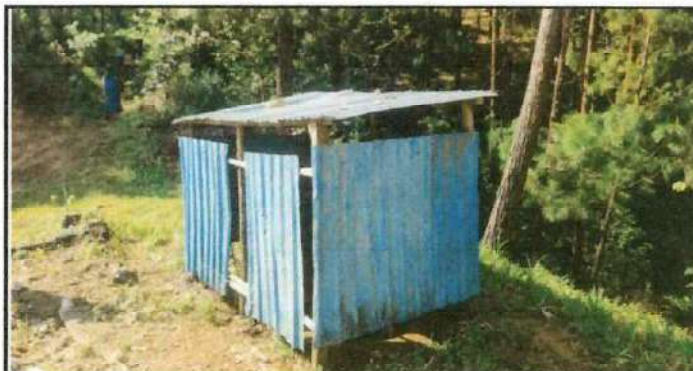
Foto 10: Mejoramiento de pared de lamina y estructura metalica debido al deterioro de la actual, asi mismo ampliación de servicios sanitarios debido a la falta de dicho servicio basico.

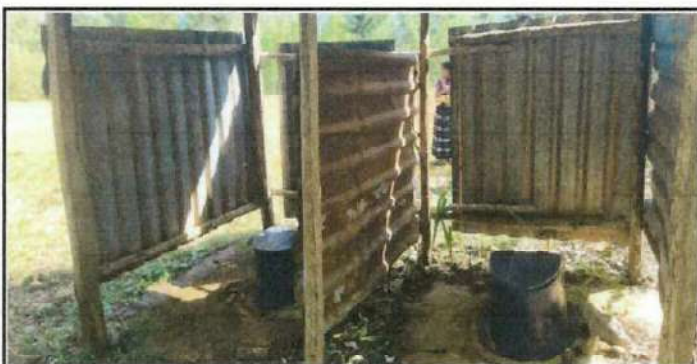
Foto 11: Sustitución de letrinas en mal estado, e instalación de tasas formales con todo y accesorios para los servicios sanitarios.

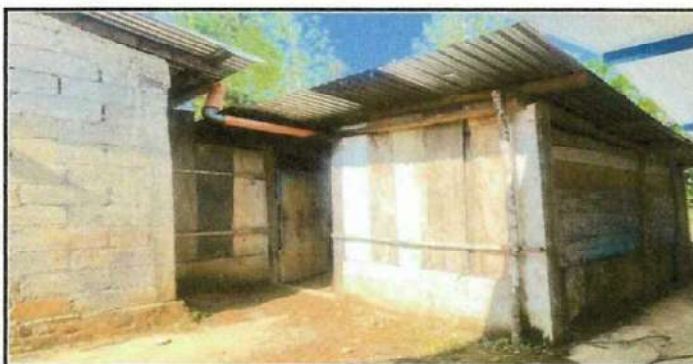
Foto 12: Mejoramiento de pared de madera por block y malla para area de cocina.

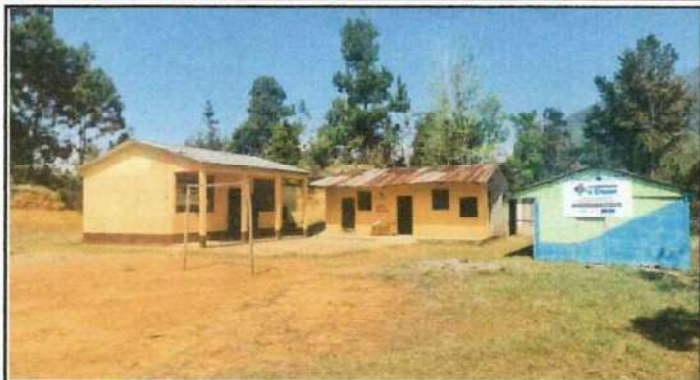
Foto 13: Pintura en interior y exterior de paredes de aula, bodega y salón mejorando las condiciones actuales del establecimiento educativo.

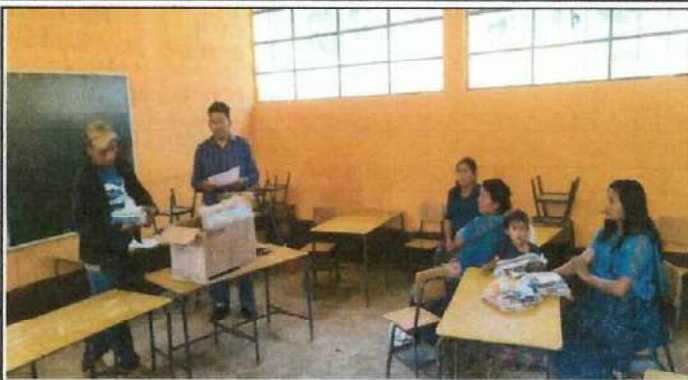
Foto 14: Pintura en interior y exterior de paredes de aula, bodega y salón mejorando las condiciones actuales del establecimiento educativo.
