REGISTRO FOTOGRÁFICO  
PROGRAMA DE MANTENIMIENTO DE EDIFICIOS ESCOLARES PÚBLICOS

Ministerio de Educación  
GUATEMALA

| NOMBRE DEL ESTABLECIMIENTO: | INEB DE TELESECUNDARIA | DIRECCIÓN DEL ESTABLECIMIENTO: | ALDEA CHICUZ |
| CÓDIGO DEL ESTABLECIMIENTO: | 16-03-0035-45 | FECHA: | 28/02/2025 |

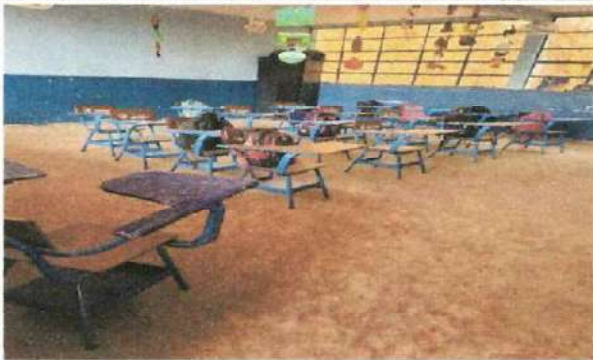
Foto1: Sustitución de torta de concreto en mal estado por piso ceramico e interior de aulas, para mayor durabilidad y mejoramiento de condiciones del ambiente escolar.

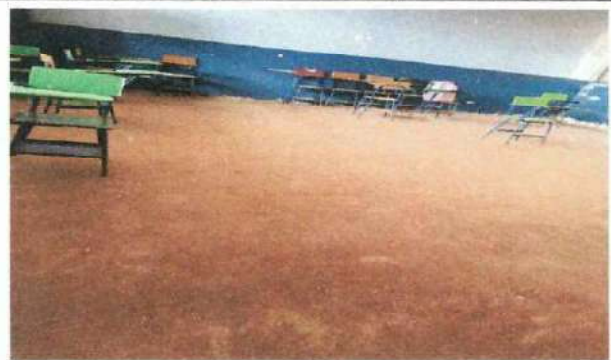
Foto2: Sustitución de torta de concreto en mal estado por piso ceramico e interior de aulas, para mayor durabilidad y mejoramiento de condiciones del ambiente escolar.

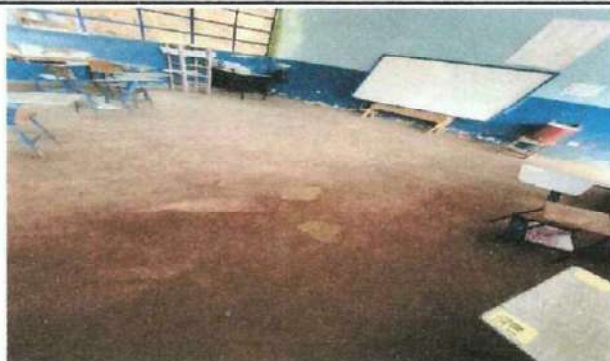
Foto3: Sustitución de torta de concreto en mal estado por piso ceramico e interior de aulas, para mayor durabilidad y mejoramiento de condiciones del ambiente escolar.

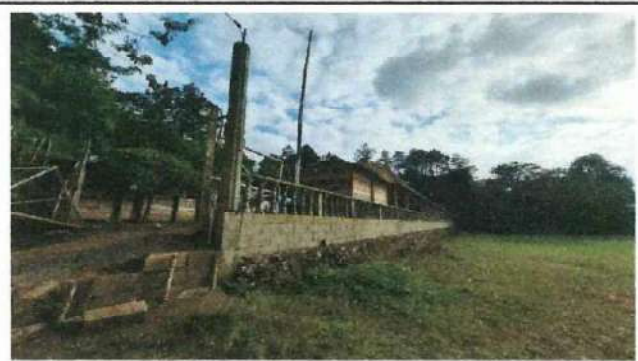
Foto 4: Cernido en pared de block area perimetral del establecimiento educativo.

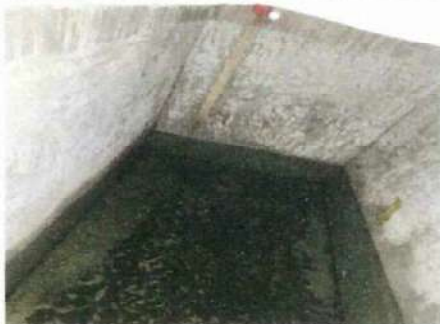
Foto 5: Reparación y mantenimiento tanque de agua, alisado y aplicación impermeabilizante.

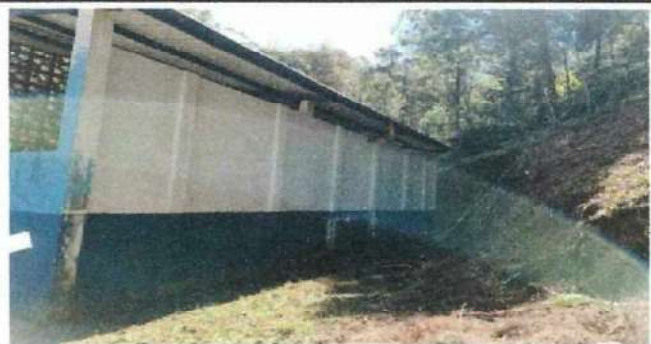
Foto 6: Mejoramiento e instalación de tubería y accesorios bajadas de agua pluvial.

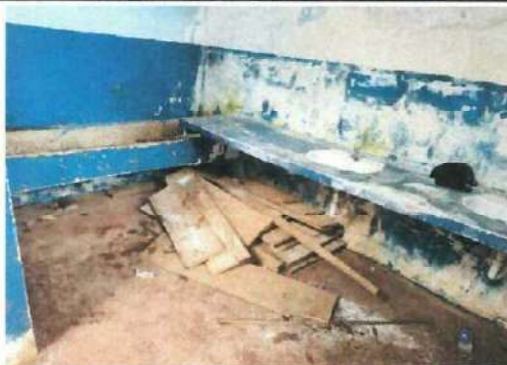
Foto 7: Sustitución chorro migitorio, grifos de 2 lavamanos, mangueras de abasto y contrallaves en sanitario de varones.

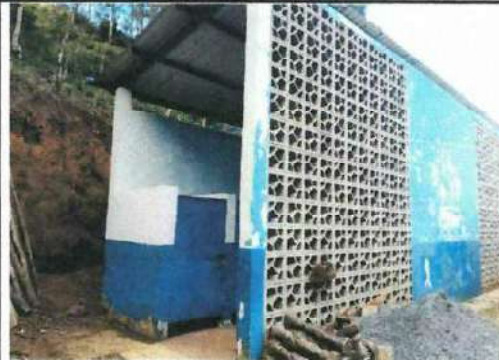
Foto 8: Circulación estructura metal y lamina troquelada de aluzinc calibre 26, area abierta en sanitario de varones.

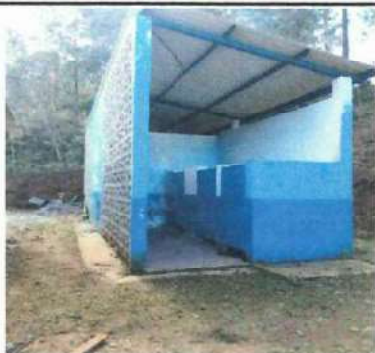
Foto 9: Circulación estructura metal y lamina troquelada de aluzinc calibre 26, area abierta en sanitario de mujeres.

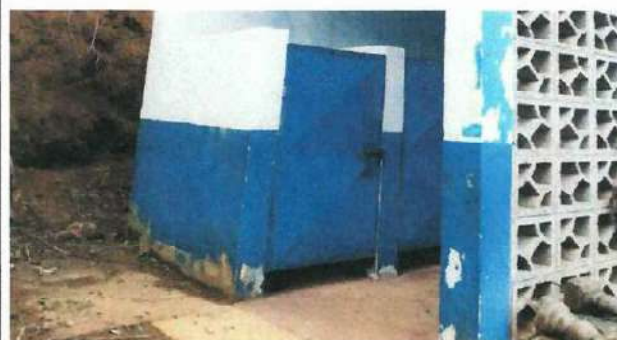
Foto 10: Fabricación e instalacion de puertas de metal 1.70 mts x 2.10 mts ingreso a sanitario de varones.

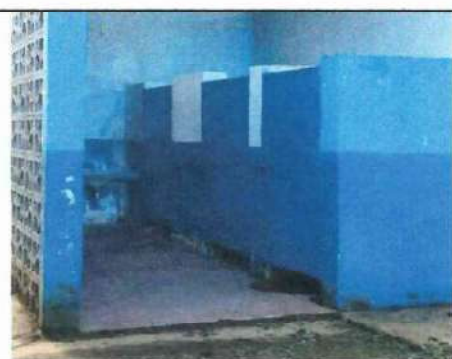
Foto 11: Fabricación e instalacion de puertas de metal 1.50 mts x 2.10 mts ingreso a sanitarios de mujeres.

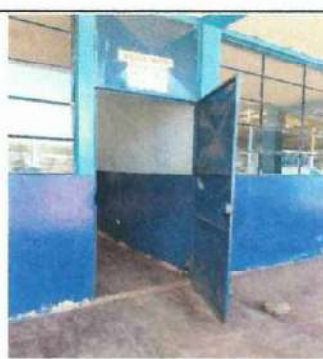
Foto 12: Reparación cambio de abatimiento 4 puertas, dirección, aula primero, aula segundo y aula tercero basico.

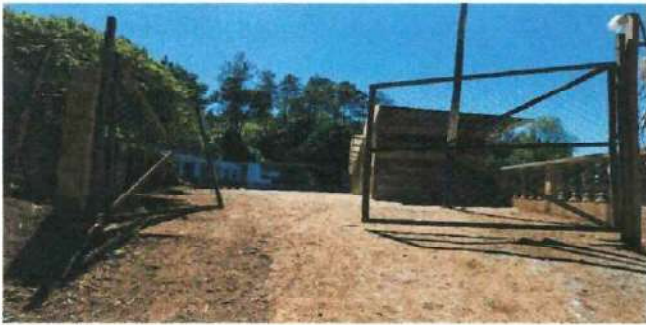
Foto 13: Fabricación e instalación porton de metal de 4.50 mts alto x 2.10 mts ancho, para ingreso al instituto y sustitución de 2 columnas de concreto.

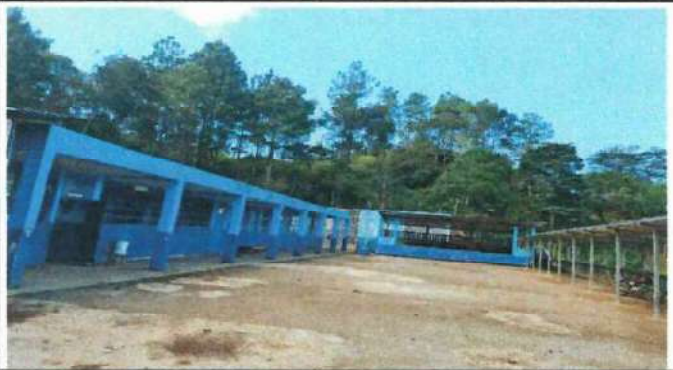
Foto 14: Aplicación pintura de aceite direccion, 3 aulas del centro educativo y escenario.

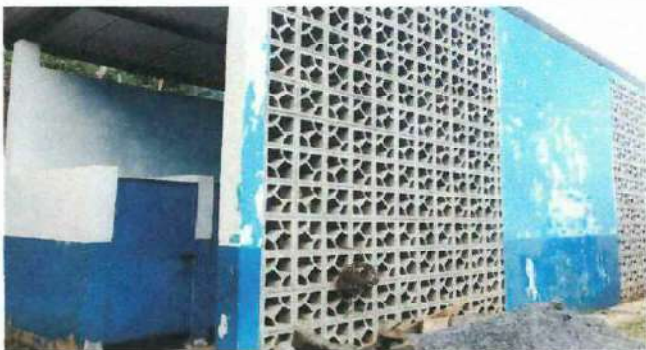
Foto 15: Aplicación pintura en exterior de paredes area de servicios sanitarios.

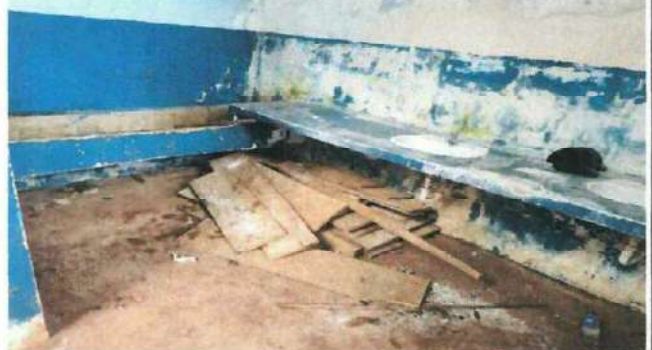
Foto 16: Aula 1, Aplicación de pintura en interior de paredes servicios sanitarios.

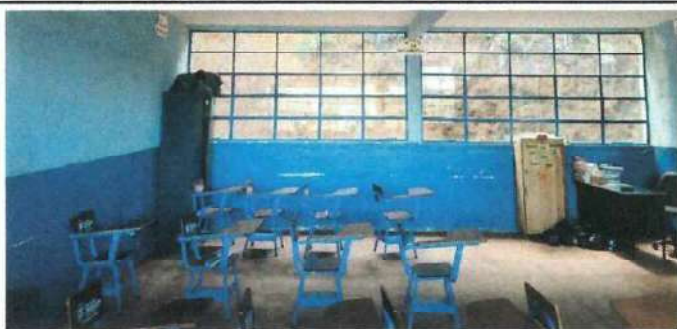
Foto 17: Aplicación de pintura interior de paredes en aulas del centro educativo.
