REGISTRO FOTOGRÁFICO  
PROGRAMA DE MANTENIMIENTO DE EDIFICIOS ESCOLARES PÚBLICOS

Ministerio de Educación  
Guatemala

| NOMBRE DEL ESTABLECIMIENTO: | ESCUELA OFICIAL RURAL MIXTA | DIRECCIÓN DEL ESTABLECIMIENTO: | ALDEA EL SALMAR |
| CÓDIGO DEL ESTABLECIMIENTO: | 16-03-0209-43 | FECHA: | 28/02/2025 |

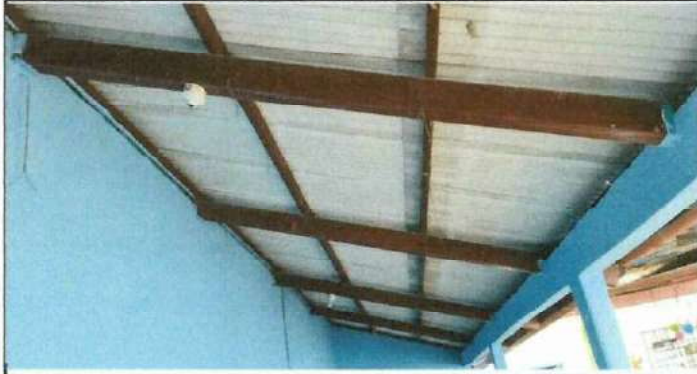
Foto 1: Mantenimiento de estructura metalica debido al deterioro de la misma para mayor durabilidad.

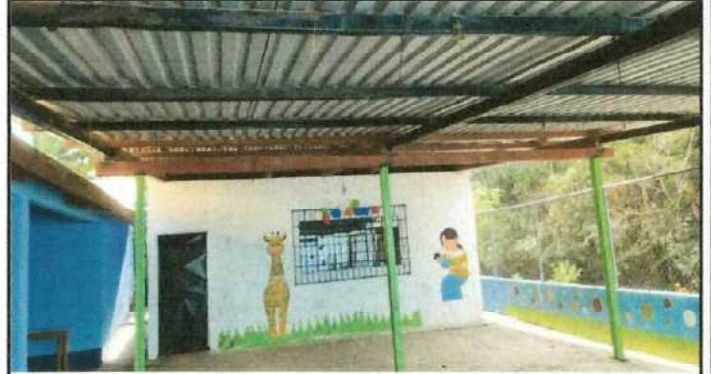
Foto 2: Mantenimiento de estructura metalica debido al deterioro de la misma para mayor durabilidad.

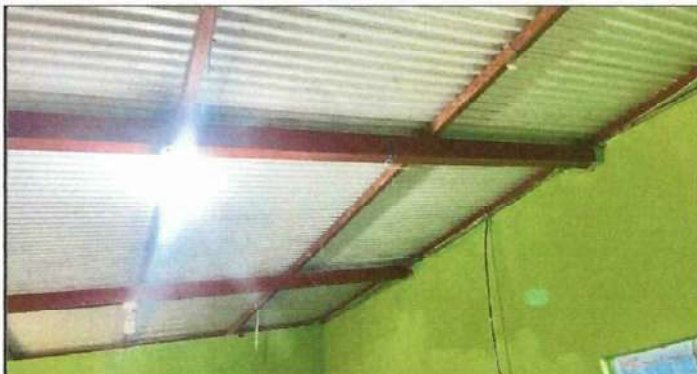
Foto 3: Instalación de cielo falso conforme a forma de techo, para mejorar las condiciones de ambiente dentro del aula.

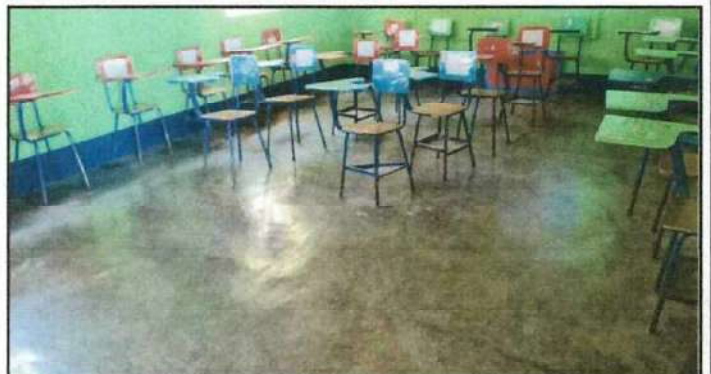
Foto 4: Instalación de piso ceramico interior del aula, debido al deterioro del piso de concreto.

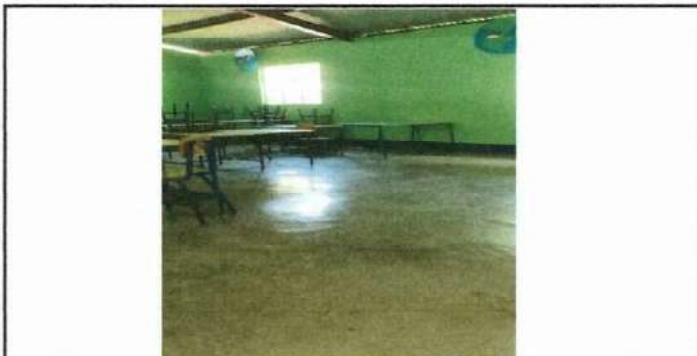
Foto 5: Instalación de piso ceramico interior del aula, debido al deterioro del piso de concreto.

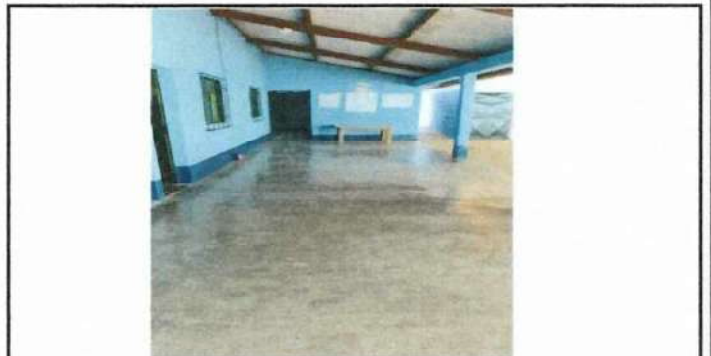
Foto 6: Instalación de piso ceramico corredor de aulas, debido al deterioro del piso de concreto.

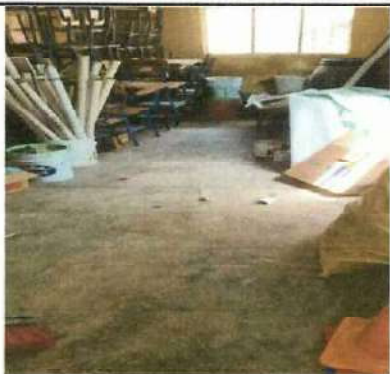
Foto 7: Instalación de piso ceramico interior dirección, debido al deterioro del piso de concreto.

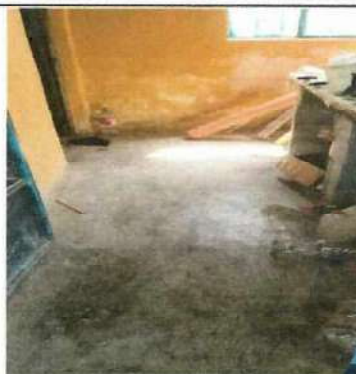
Foto 8: Instalación de piso ceramico interior dirección, debido al deterioro del piso de concreto.

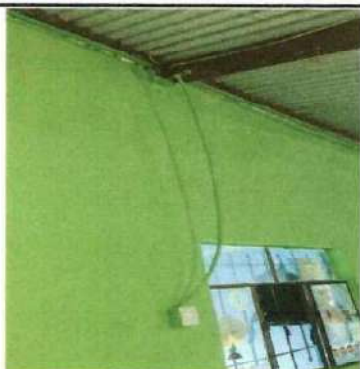
Foto 9: Mejoramiento de sistema electrico principal debido a la sobrecarga del mismo.

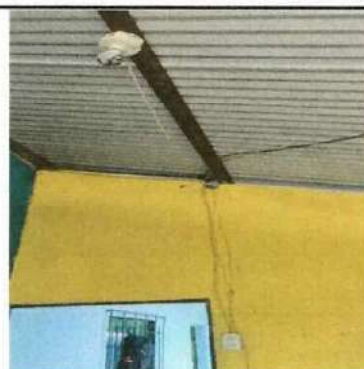
Foto 10: Mejoramiento de sistema electrico principal debido a la sobrecarga del mismo.

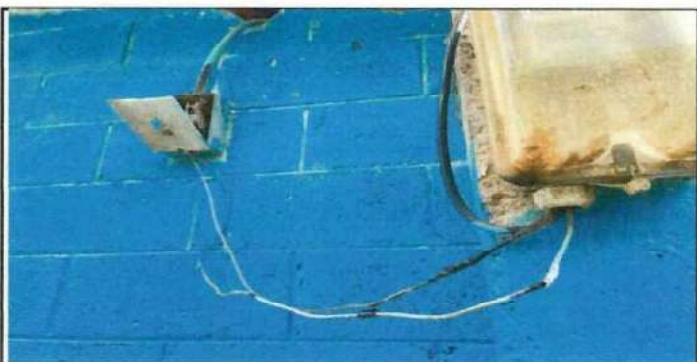
Foto 11: Mejoramiento de sistema electrico principal debido a la mala distribucion del mismo.

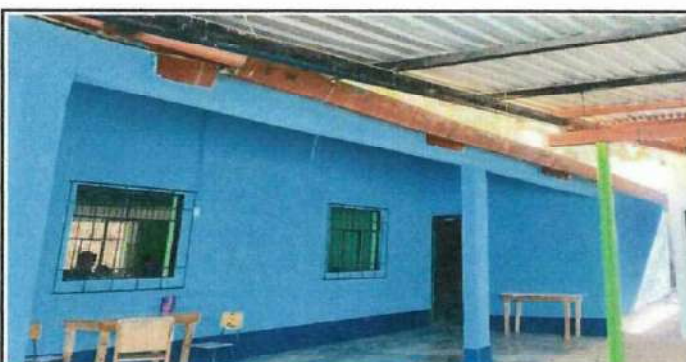
Foto 12: Mantenimiento de balcones de metal y mejoramiento de ventanas a pvc para mayor ventilacion dentro de todos los ambientes.

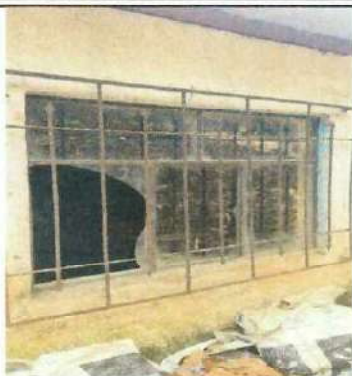
Foto 13: Mantenimiento de balcones de metal y mejoramiento de ventanas a pvc para mayor ventilacion dentro de todos los ambientes.

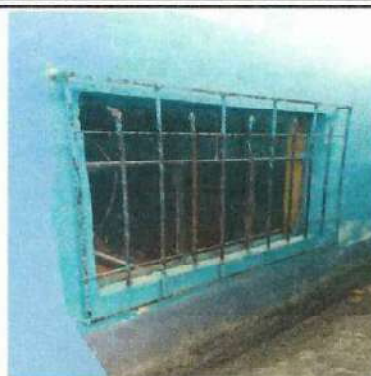
Foto 14: Mantenimiento de balcones de metal y mejoramiento de ventanas a pvc para mayor ventilacion dentro de todos los ambientes.

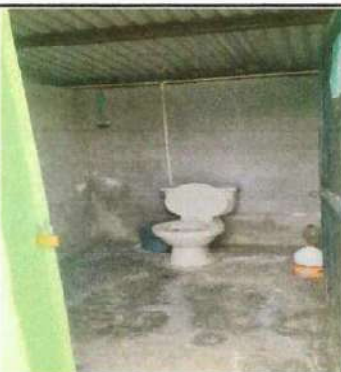
Foto 15: Mejoramiento y ampliación de servicios sanitarios debido a la falta de los mismos.

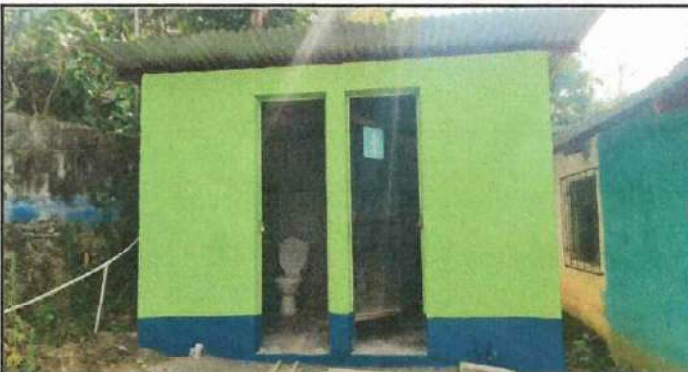
Foto 16: Mejoramiento y ampliación de servicios sanitarios debido a la falta de los mismos.

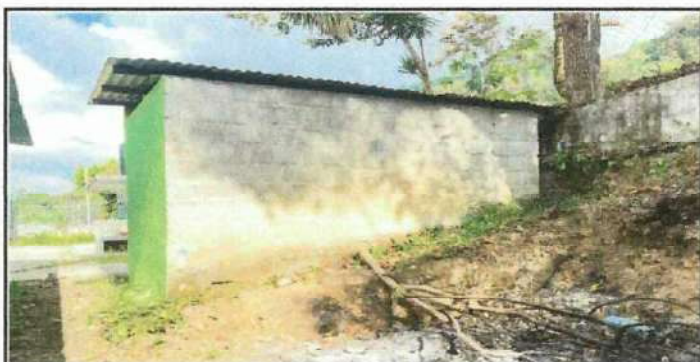
Foto 17: Mejoramiento y ampliación de servicios sanitarios debido a la falta de los mismos.

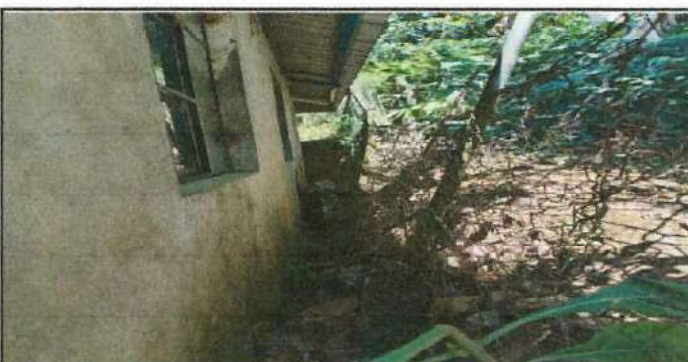
Foto 18: Reforzamiento de muro colindante (circulación) con cemento de piedra y muro de block, debido al deterioro del mismo.

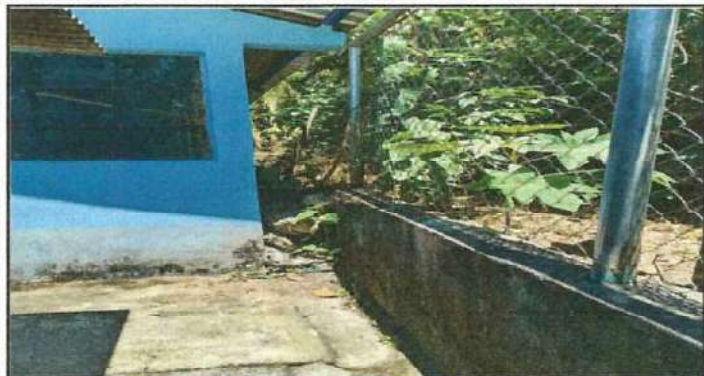
Foto 19: Reforzamiento de muro colindante (circulación) con cemento de piedra y muro de block, debido al deterioro del mismo.
