REGISTRO FOTOGRÁFICO  
PROGRAMA DE MANTENIMIENTO DE EDIFICIOS ESCOLARES PÚBLICOS

PRA-FOR-123  
Versión 1

Ministerio de Educación  
Guatemala

| NOMBRE DEL ESTABLECIMIENTO: | Escuela Oficial Rural Mixta | DIRECCIÓN DEL ESTABLECIMIENTO: | Aldea Najtilabaj |

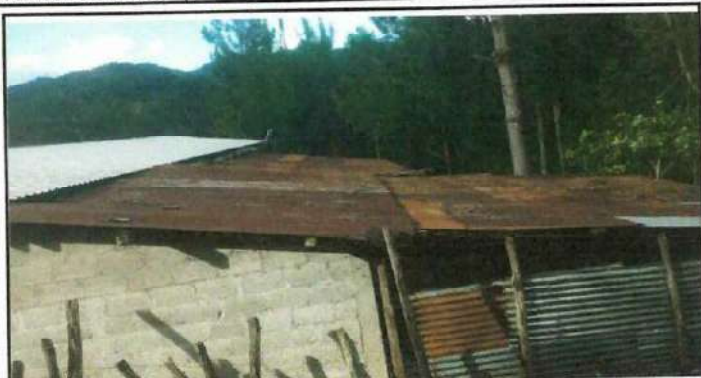
Foto1: el estado de la laminas esta en mal estado por tal razon es necesario el cambio de laminas por nuevas y tambien el cambio de la estructura metalicas para darle un mejor aspecto al corredor de la escuela.

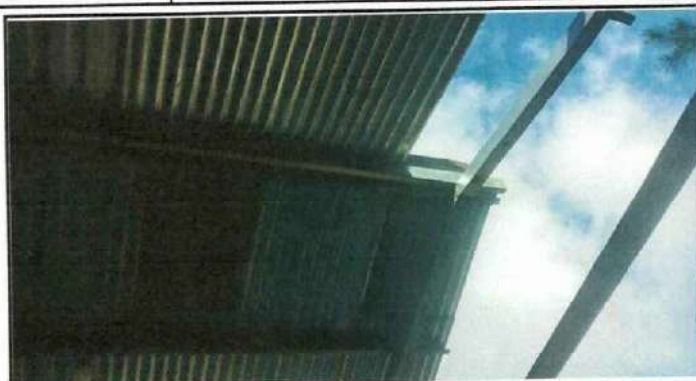
Foto 2: las condiciones en que se encuentran las laminas y capote en esta parte del establecimiento por las condiciones admosfericas, siendo necesario el cambio por nuevas.

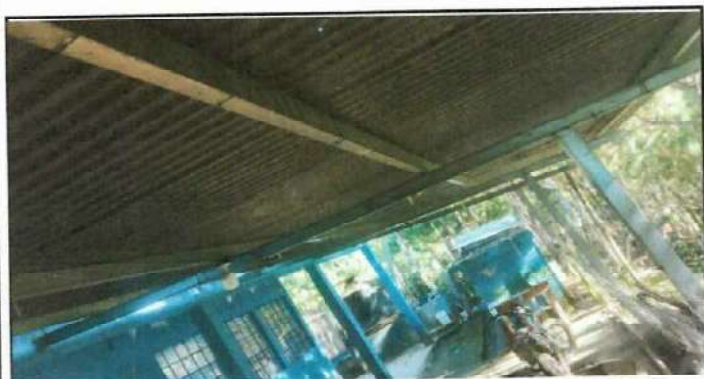
Foto 3: la estructura metalica en el corredor de la escuela no reúne las condiciones de seguridad para los alumnos.

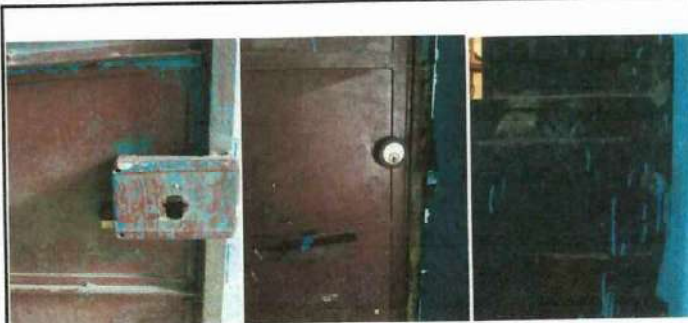
Foto 4: las chapas de primero primaria, cuarto y la bodega estan en muy malas codiciones siendo muy necesario reemplazarlos en nuevos.

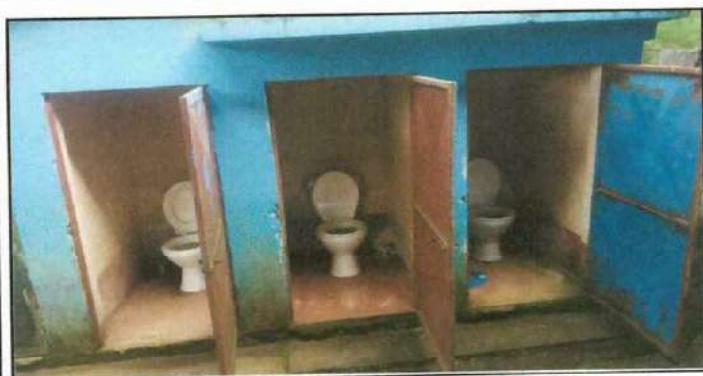
Foto 5: las puertas de los baños ya estan en muy mal estado como tambien los inodos, por tal motivo es necesario el mantenimiento a puertas y cambio de inodoros.

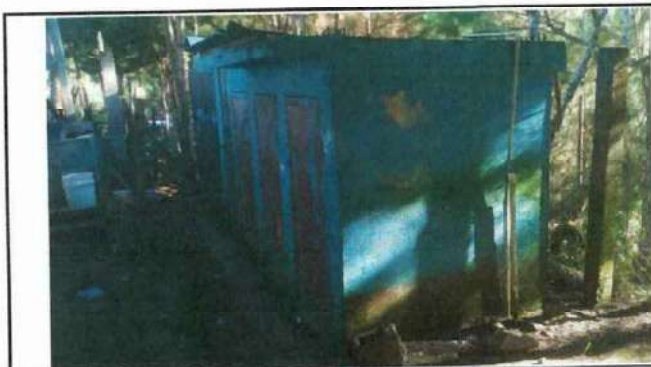
Foto 6: el estado actual del modulo de 6 bañoso esta dañado, esta inclinado y ya no esta a nivel por tal motivo es necesario la rehabilitacion de las paredes.

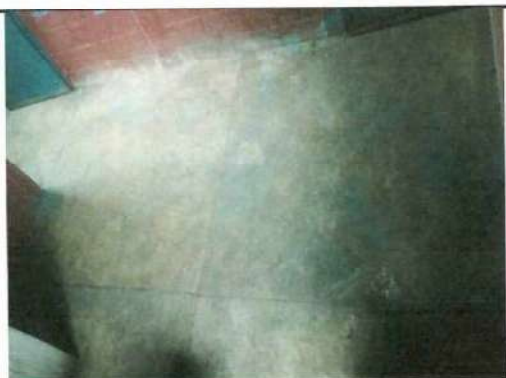
Foto 7: cambio de piso concreto por piso azulejo en la cocina

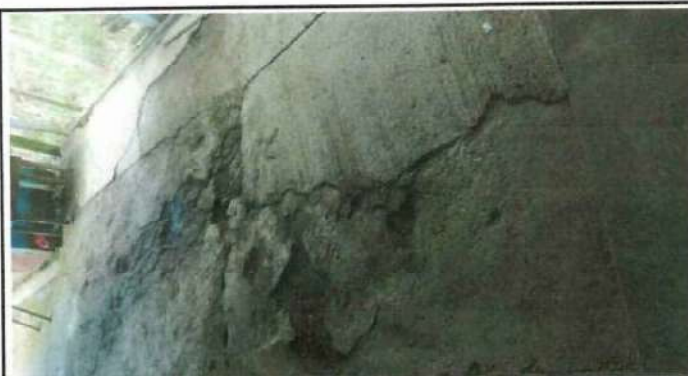
Foto 8: la plancha de concreto del patio esta en pesimas condiciones siendo muy necesario la reparacion de la misma para que los niños tengan un espacio digno.

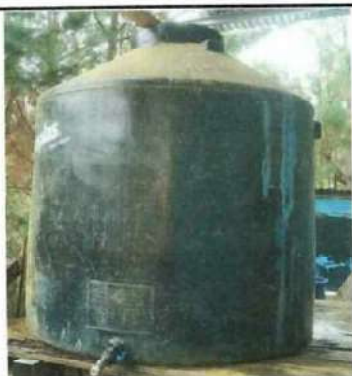
Foto 9: es necesario la sustitucion del deposito de agua de la escuela, ya no reune las condiciones necesarias para su funcionamiento.

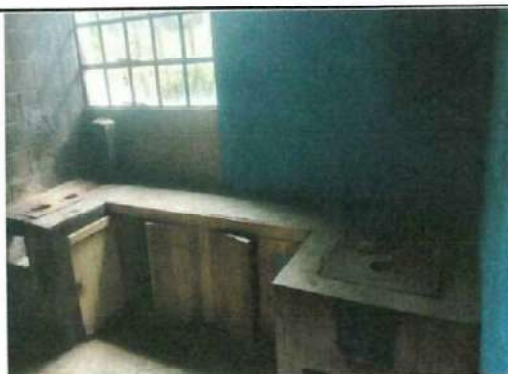
Foto 10: el estado de las planchas de metal estan muy deterioradas y en malas condiciones siendo necesario la sustitucion tambien la chimenea.

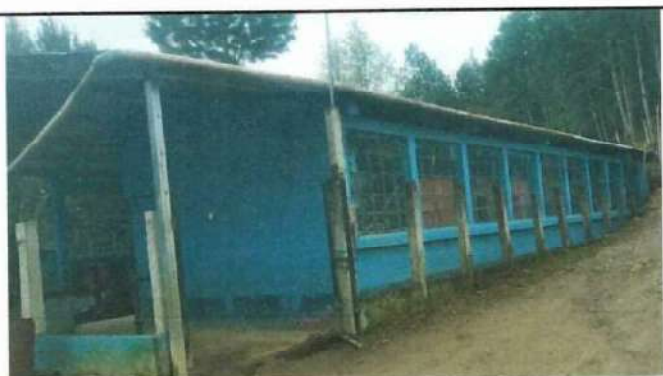
Foto 11: es necesario pintar las paredes interiores y exteriores de la escuela, para darle un mejor aspecto.

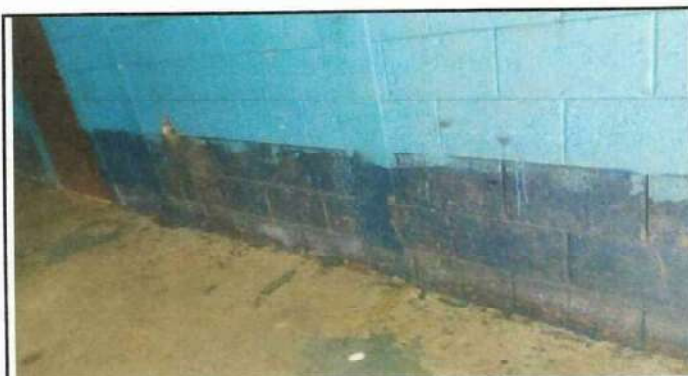
Foto 12: pintar el socalo de las paredes para mejorar la vista de las instalaciones.
