SITUACIÓN DEFICIENCIAS DETERMINADAS

REGISTRO FOTOGRÁFICO  
PROGRAMA DE MANTENIMIENTO DE EDIFICIOS ESCOLARES PÚBLICOS

| NOMBRE DEL ESTABLECIMIENTO: | Escuela Oficial Rural Mixta | DIRECCIÓN DEL ESTABLECIMIENTO: | Aldea Najtilabaj |
| CÓDIGO DEL ESTABLECIMIENTO: | 16-03-0212-43 | FECHA: | 22 de abril de 2025 |

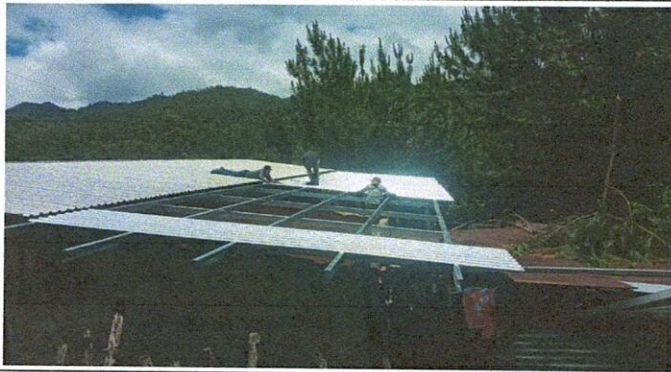
Foto 1: el estado de la laminas esta en mal estado por tal razon es necesario el cambio de laminas por nuevas y tambien el cambio de la estructura metalicas para darle un mejor aspecto al corredor de la escuela.

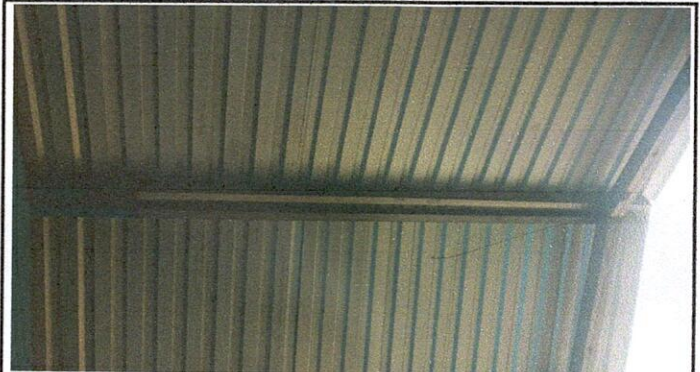
Foto 2: las condiciones en que se encuentran las laminas y capote en esta parte del establecimiento por las condiciones admosfericas, siendo necesario el cambio por nuevas.

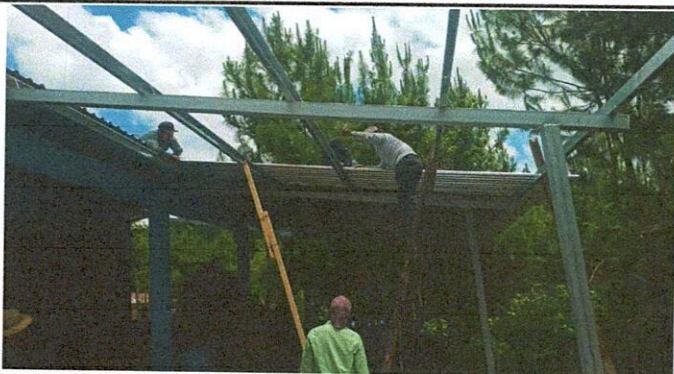
Foto 3: la estructura metalica en el corredor de la escuela no reúne las condiciones de seguridad para los alumnos.

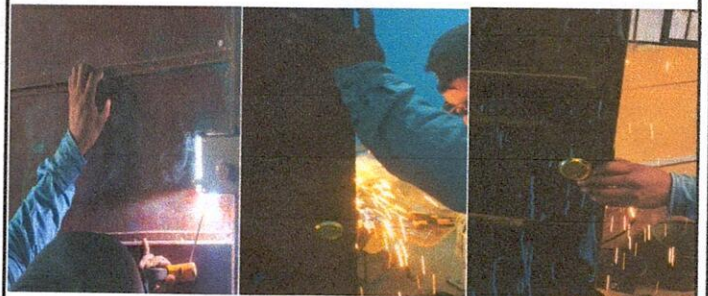
Foto 4: las chapas de primero primaria, cuarto y la bodega estan en muy malas codiciones siendo muy necesario reemplazarlos en nuevos.

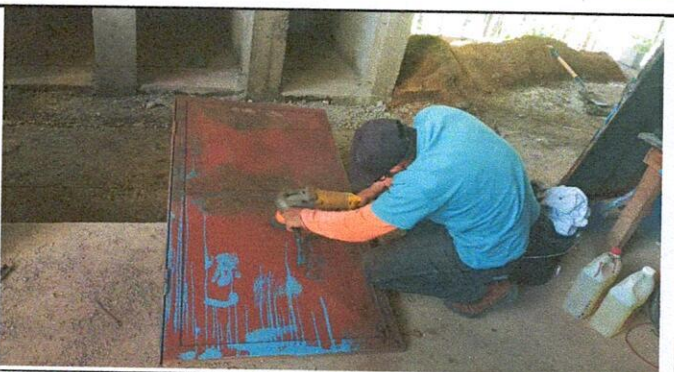
Foto 5: las puertas de los baños ya estan en muy mal estado como tambien los inodoros, por tal motivo es necesario el mantenimiento a puertas y cambio de inodoros.

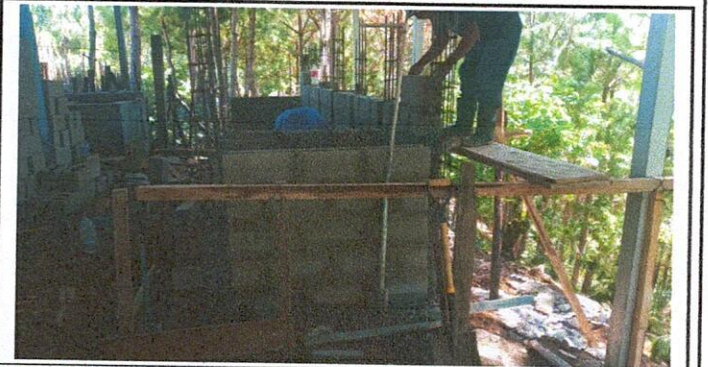
Foto 6: el estado actual del modulo de 6 bañoes esta dañado, esta inclinado y ya no esta a nivel por tal motivo es necesario la rehabilitacion de las paredes.
