**REGISTRO FOTOGRÁFICO**  
**PROGRAMA DE MANTENIMIENTO DE EDIFICIOS ESCOLARES PÚBLICOS**

SITUACIÓN DEFICIENCIAS DETERMINADAS

| NOMBRE DEL ESTABLECIMIENTO: | ESCUELA OFICIAL RURAL MIXTA | DIRECCIÓN DEL ESTABLECIMIENTO: | CASERÍO EL ZACATÓN |
| CÓDIGO DEL ESTABLECIMIENTO: | 16-03-0234-43 | FECHA: | 28/02/2024 |

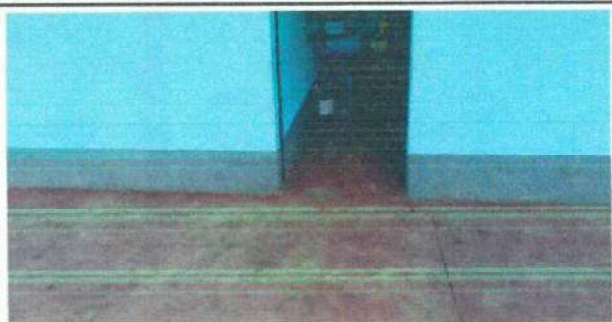
Foto 1: Instalación de piso cerámico en el módulo de Primero Primaria

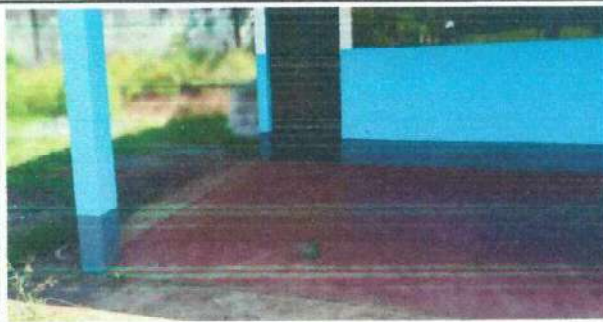
Foto 2: Aula y corredor de Segundo Primaria, la torta de concreto se encuentra dañada por lo que será sustituida por piso cerámico.

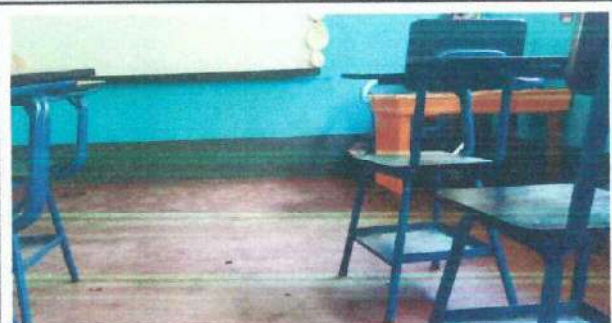
Foto 3: Sustitución de torta de concreto dañada por piso cerámico de Tercero Primaria.

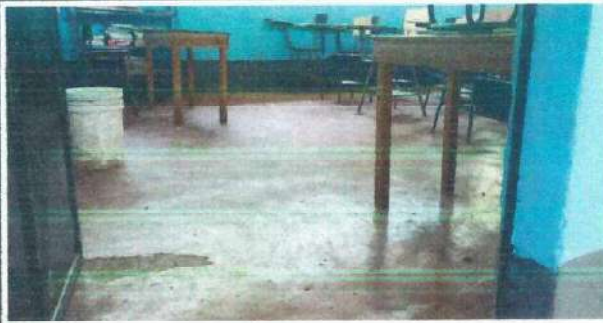
Foto 4: Sustitución de torta de concreto por piso cerámico en el módulo de Cuarto y Quinto Primaria.

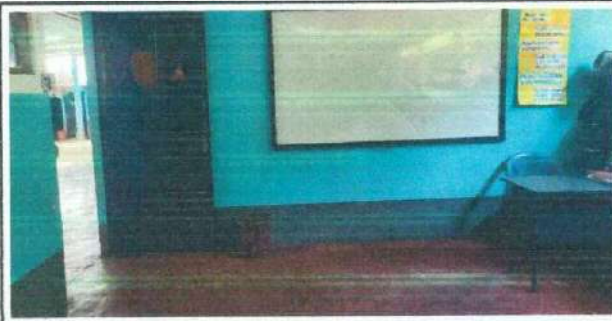
Foto 5: Sustitución de torta de concreto en el módulo de Sexto Primaria.

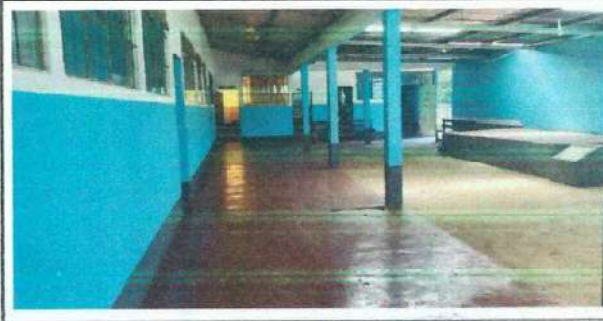
Foto 6: Sustitución de torta de concreto dañada por piso cerámico en el corredor de los módulos de Cuarto, Quinto y Sexto Primaria.

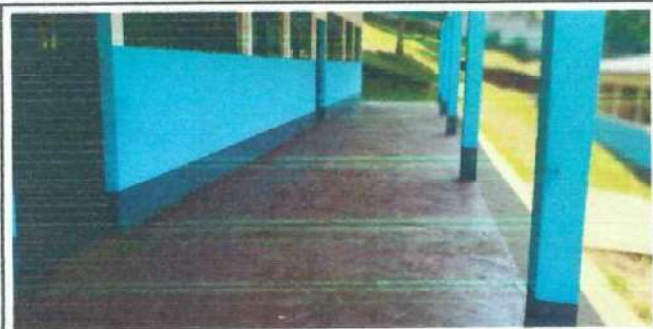
Foto 7: Instalación de piso cerámico en el corredor de los módulos de Primero, Segundo y Tercero primaria.

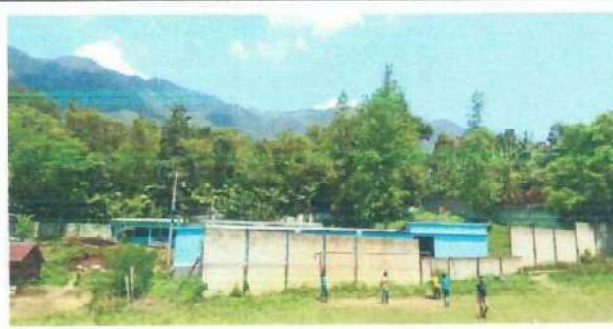
Foto 8: MURO PERIMETRAL: Se mejorará el 30 % del muro perimetral para el resguardo tanto de los niños en horario de clases así como de las instalaciones de la escuela fuera del horario laboral.

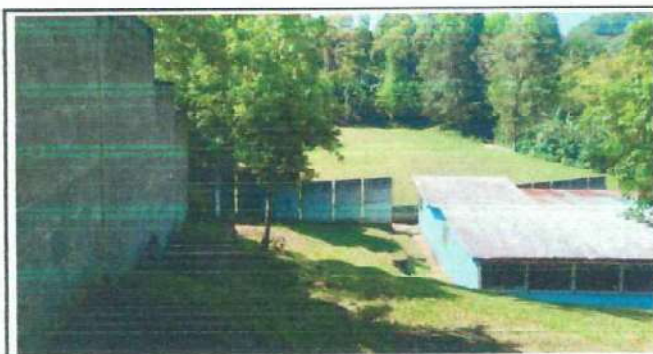
Foto 9: Lado Este de la Escuela falta una fila de Block y su solera. Lado Sureste falta la solera y fundición de columnas.

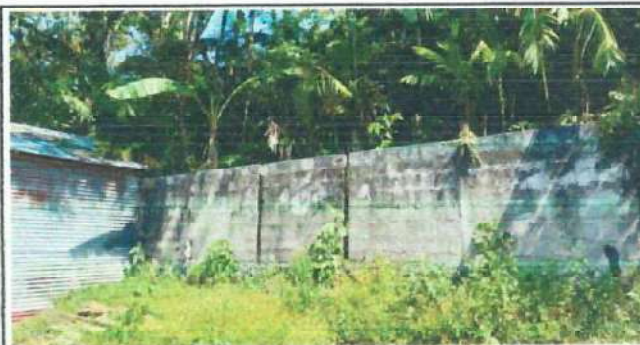
Foto 10: Lado Noroeste faltan 3 filas de block, solera y fundición de columnas.

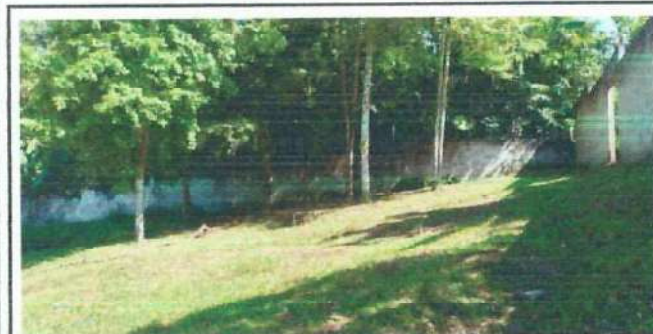
Foto 11: Lado Noreste faltan 3 filas de block y solera.

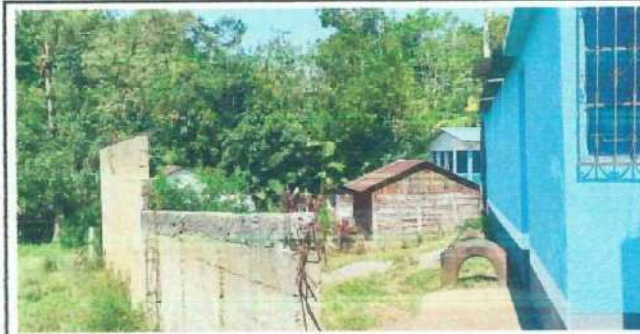
Foto 12: Lado Sur entrada principal al establecimiento, faltan 5 filas de Block, solera y fundición de columnas.
