REGISTRO FOTOGRÁFICO  
PROGRAMA DE MANTENIMIENTO DE EDIFICIOS ESCOLARES PÚBLICOS

| NOMBRE DEL ESTABLECIMIENTO: | ESCUELA OFICIAL RURAL MIXTA | DIRECCIÓN DEL ESTABLECIMIENTO: | CASERÍO CHIYÉY |
| CÓDIGO DEL ESTABLECIMIENTO: | 16-03-0236-43 | FECHA: | 28/02/2025 |

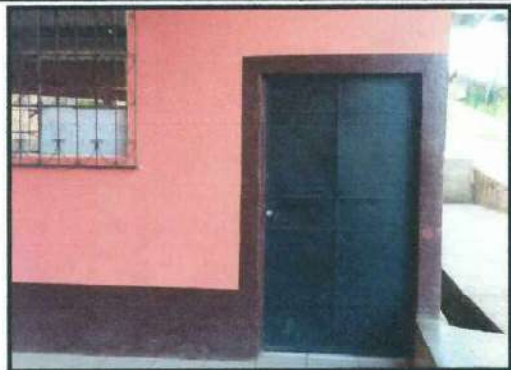
Foto 1: PUERTAS DE METAL: Mantenimiento a estructura (lijado, cepillado, aplicación de pintura)

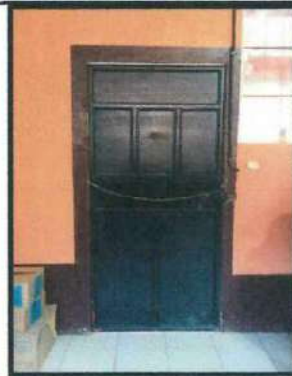
Foto 2: Sustitución de chapas en mal estado.

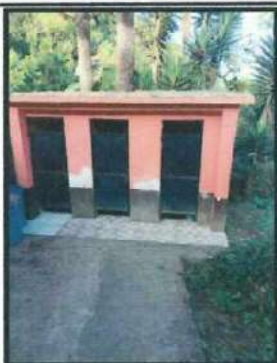
Foto 3: Instalación puertas de baños.

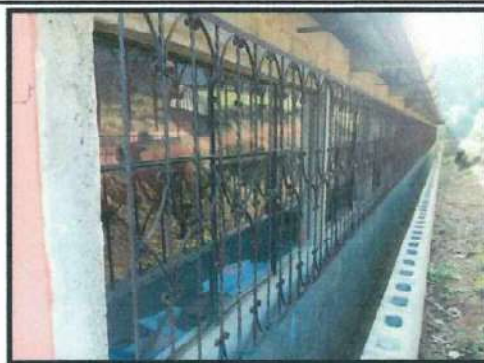
Foto 4: BALCONES: Mantenimiento a balcones de metal (lijado y pintado)

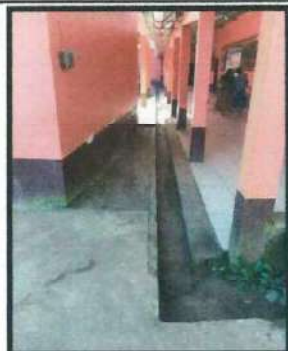
Foto 5: CUNETAS: Colocación de parrillas en todo el tramo de la cuneta.

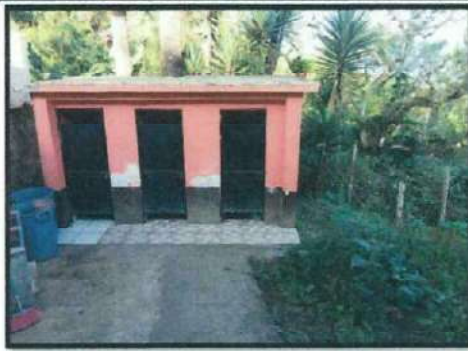
Foto 6: SERVICIO SANITARIO Y SUS ACCESORIOS. Ampliación de servicio sanitario. Los que se tiene no se da abasto para los alumnos.

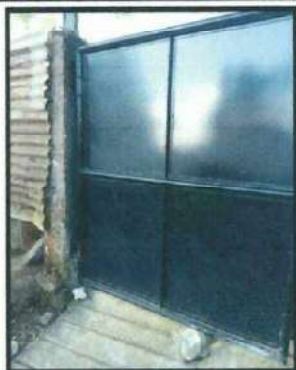
Foto 7: MANTENIMIENTO A PORTON: Reforzamiento de la base del portón.

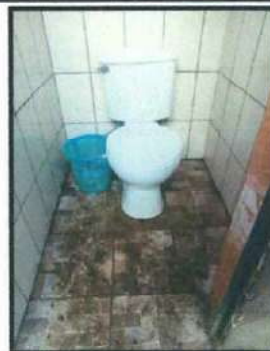
Foto 8: REPARACIÓN RED DE DRENAJE. Sustitución de tubería PVC línea principal aguas negras.

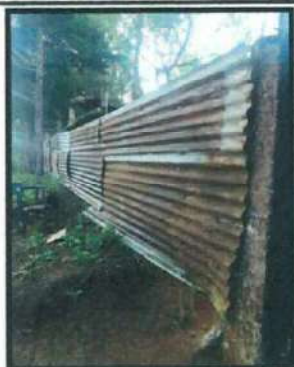
Foto 9: CIRCULACION: Instalación de columnas de concreto, tubo galvanizado y malla.

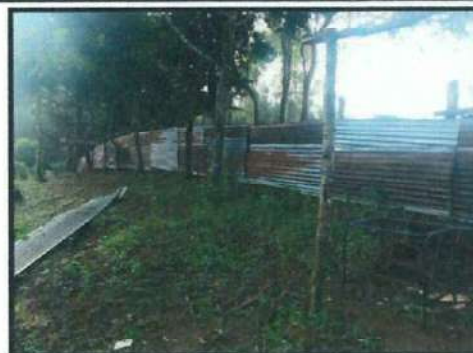
Foto 10: Instalación de columnas de concreto, tubo galvanizado y malla.

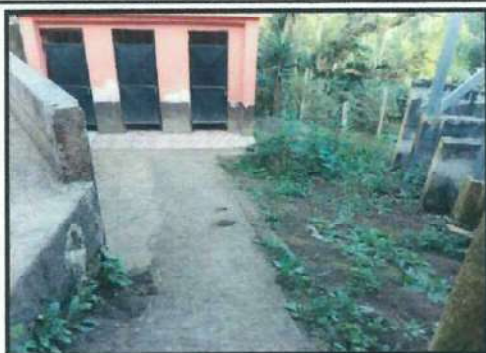
Foto 11: LOSA DE PATIO. Reparación de losa de patio de los baños.

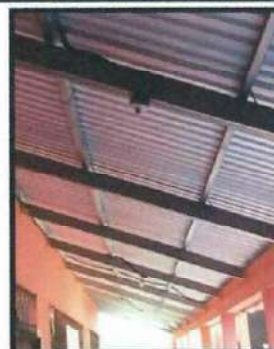
Foto 12: REPARACIÓN DE SISTEMA ELECTRICO: Sustitución de focos ahorradores.

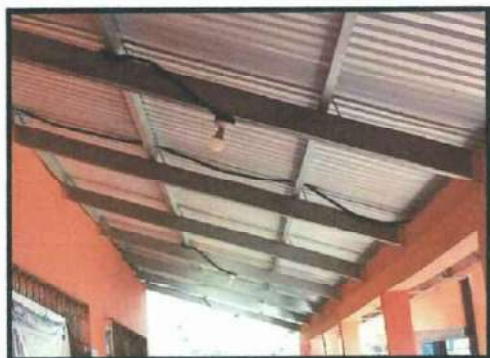
Foto 13: Reparación sistema eléctrico principal

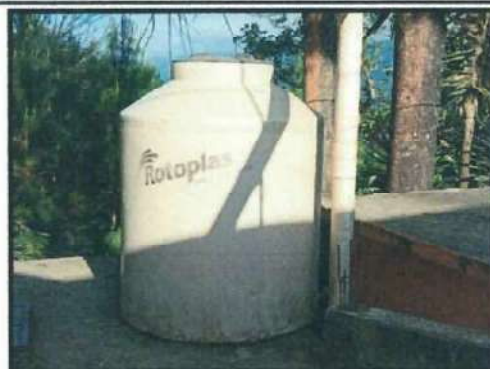
Foto 14: REPARACION Y MANTENIMIENTO DE DEPÓSITO DE AGUA. Instalación de tinaco de 1200 litros.

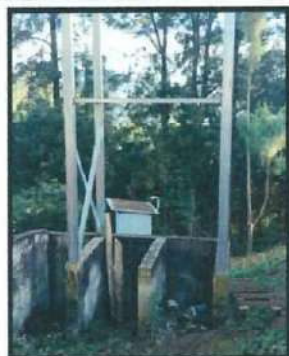
Foto 15: Mejoramiento de cubierta bomba de agua.

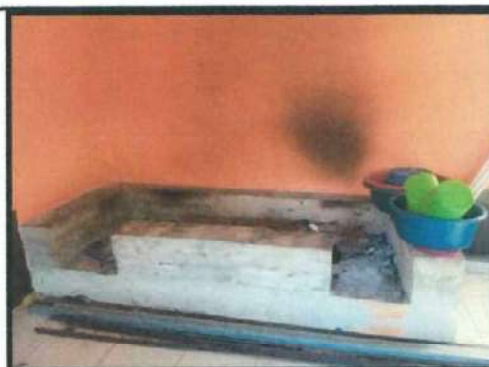
Foto 16: REPARACIÓN DE COCINA: Instalación de parrilla del polletón de 2.00 mts x 0.7 cms.

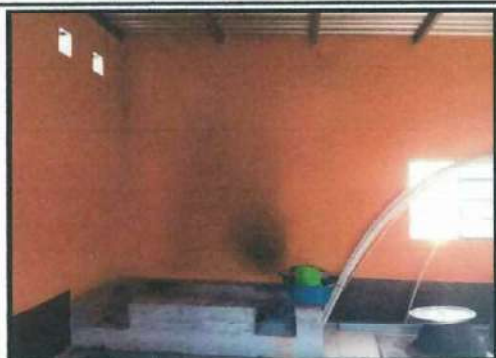
Foto 17: Instalación de chimenea de 2.5 mts x 1.25 mts.
