REGISTRO FOTOGRÁFICO  
PROGRAMA DE MANTENIMIENTO DE EDIFICIOS ESCOLARES PÚBLICOS

| DEPARTAMENTO: | ALTA VERAPAZ | MUNICIPIO: | SAN CRISTÓBAL VERAPAZ |
| NOMBRE DEL ESTABLECIMIENTO: | NÚCLEO FAMILIAR EDUCATIVO PARA EL DESARRO | DIRECCIÓN DEL ESTABLECIMIENTO: | CASERÍO SAQUIXIM |
| CÓDIGO DEL ESTABLECIMIENTO: | 16-03-1373-45 | FECHA: | 21 DE ABRIL DE 2025 |

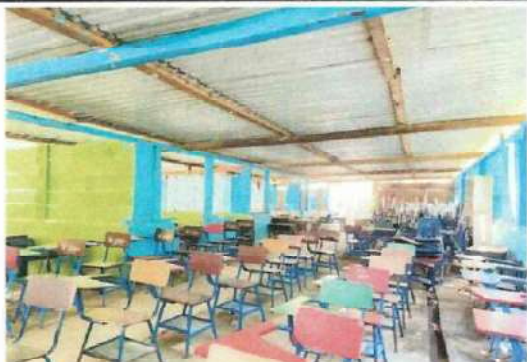
Foto1: Se observa daños en la infraestructura de madera representado un riesgo a los alumnos.

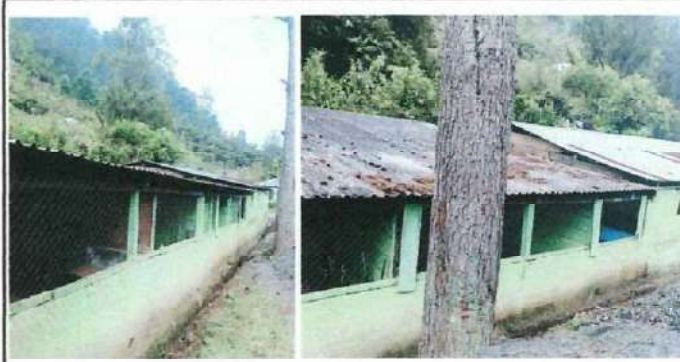
Foto 2: El estado de la lamina se encuentra en malas condiciones por lo que se cambiara el techo por laminas troquelada calibre 26 y la se le dará mantenimiento a las laminas que aun se encuentren en buen estado.

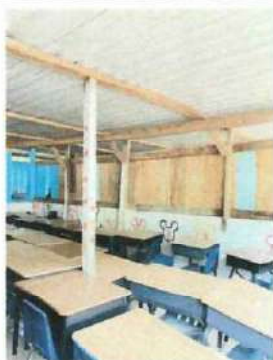
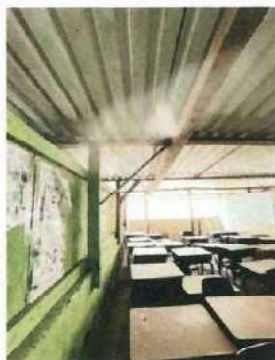
Foto 3: La deflexión puede ser un indicador de que la estructura no está diseñada adecuadamente.

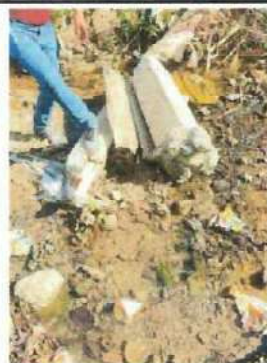
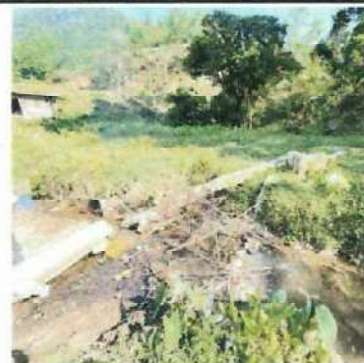
Foto 4: colapso de drenaje causado por varias razones, incluyendo lluvias intensas, acumulación de basura o materiales, o el mal estado de la infraestructura de drenaje.

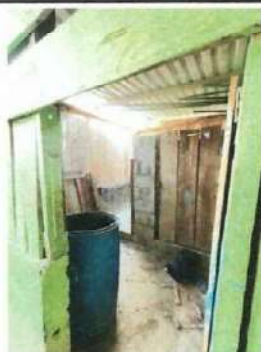
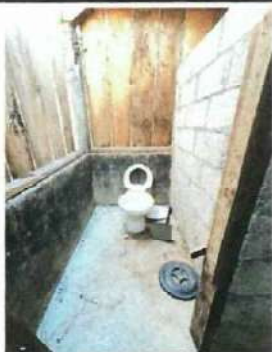
foto 5: Deterioro de los servicios sanitarios por falta de presupuesto.

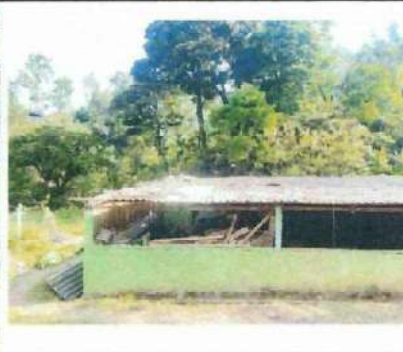
foto 6: Colocación de canales de agua para captación de aguas pluviales.
