SITUACIÓN DEFICIENCIAS DETERMINADAS

| DEPARTAMENTO: | ALTA VERAPAZ | MUNICIPIO: | SAN CRISTÓBAL VERAPAZ |
| NOMBRE DEL ESTABLECIMIENTO: | INSTITUTO NACIONAL DE EDUCACIÓN BÁSICA, J.M. | DIRECCIÓN DEL ESTABLECIMIENTO: | 3A. CALLE 3-54, ZONA 1 BARRIO SANTA ANA |
| CÓDIGO DEL ESTABLECIMIENTO: | 16-03-1708-45 | FECHA: | 28 DE MAYO DE 2,025 |

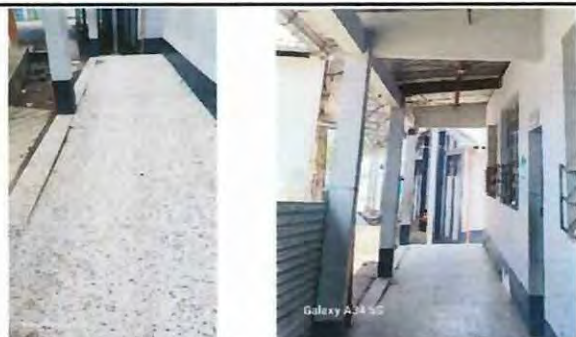
**FOTO 5: SUSTITUCION DE PISO EN MAL ESTADO EN CORREDOR POR CERAMICO ANTIDESLIZANTE**
