SITUACIÓN DEFICIENCIAS DETERMINADAS

| NOMBRE DEL ESTABLECIMIENTO: | ESCUELA OFICIAL RURAL MIXTA | DIRECCIÓN DEL ESTABLECIMIENTO: | CASERÍO PANTZIMAJ |
| CÓDIGO DEL ESTABLECIMIENTO: | 16-03-6710-43 | FECHA: | 19/11/2024 |

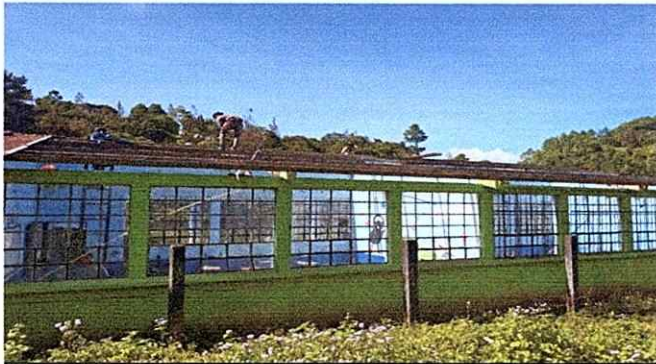
Foto 1: Desinstalacion lámina acanalada en mal estado por lamina troquelada.

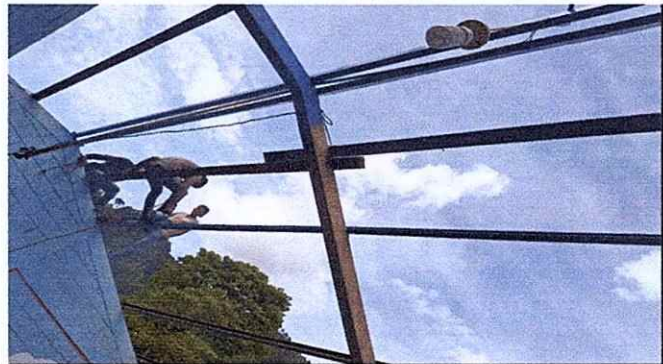
Foto 2: Mantenimiento de estructura de metal para mayor vida util (lijado y pintado)

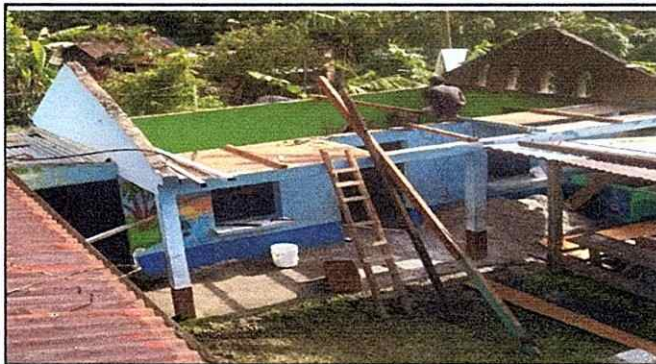
Foto 3: Desinstalacion de vigas y consataneras de madera, laminas acanaladas para sustituir por estructuras metalicas y laminas troqueladas.

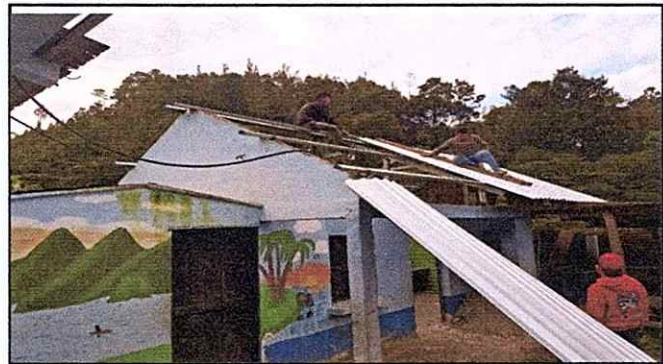
Foto 4: Instalacion de estructuras metalicas y laminas troqueladas para la cocina del establecimiento educativo.

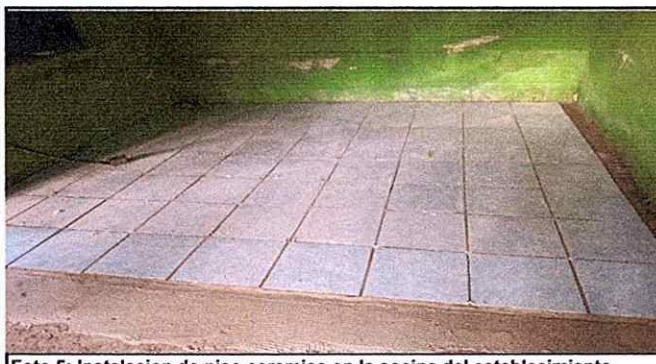
Foto 5: Instalacion de piso ceramico en la cocina del establecimiento educativo

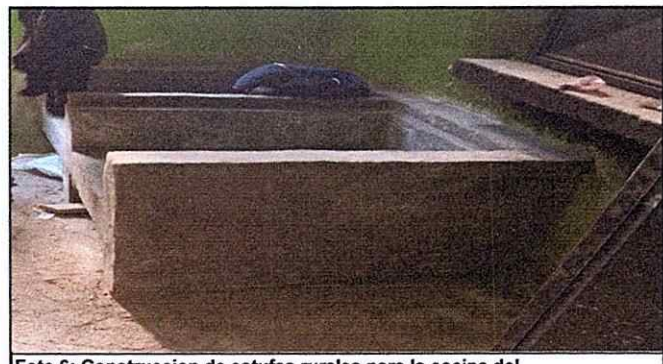
Foto 6: Construccion de estufas rurales para la cocina del establecimiento educativo

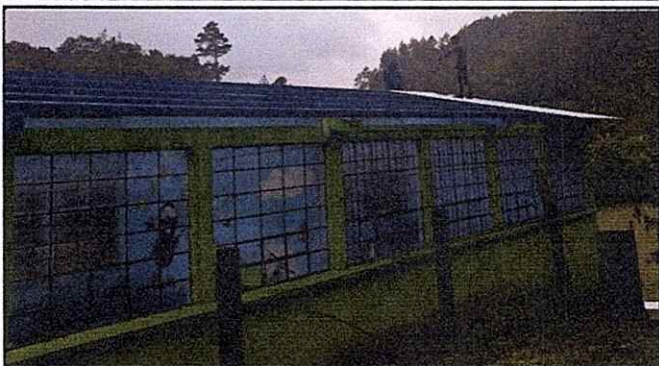
Foto 7: Instalación de lamina troquelada para mejorar el ambiente educativo (AULAS).

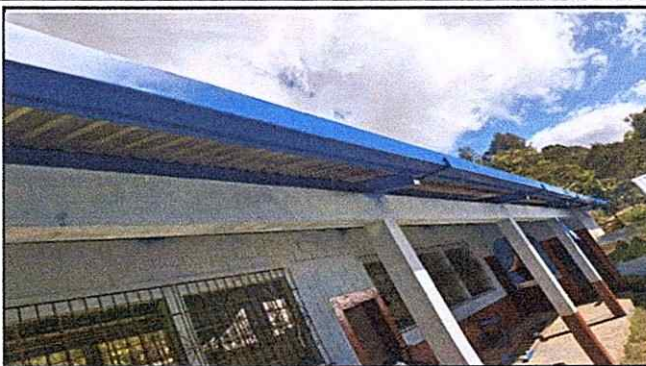
Foto 8: Instalación de canales para mejorar la captación de agua pluvial.
