SITUACIÓN DEFICIENCIAS DETERMINADAS

| DEPARTAMENTO: | ALTA VERAPAZ | MUNICIPIO: | TAMAHU |
| NOMBRE DEL ESTABLECIMIENTO: | EORM CASERIO CHIPACAY | DIRECCIÓN DEL ESTABLECIMIENTO: | CASERIO CHIPACAY |
| CÓDIGO DEL ESTABLECIMIENTO: | 16-05-0009-43 | FECHA: | 9/5/2025 |

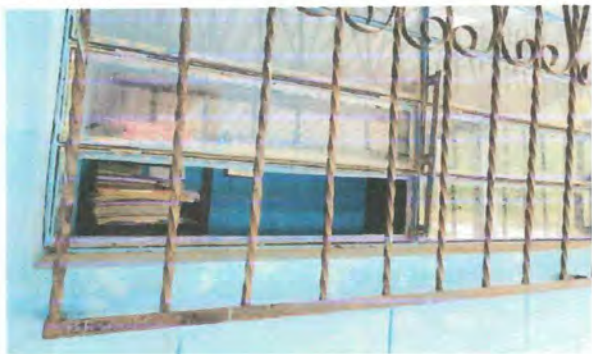
Foto 1: Módulo 1: Ventanas con vidrios quebrados en su totalidad, el cual se estará sustituyendo.

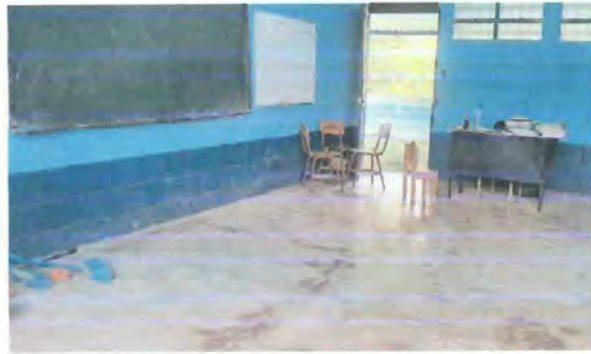
Foto 2: Piso: Vista interior del estado actual del piso de las aulas del módulo 1, el cual se sustituirá por piso cerámico.

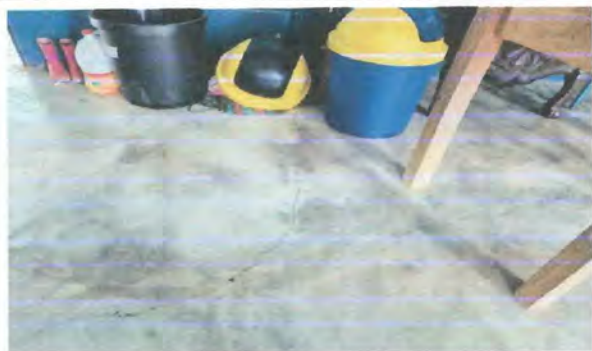
Foto 3: Piso de una de las aulas que será intervenido con la instalación de piso cerámico.

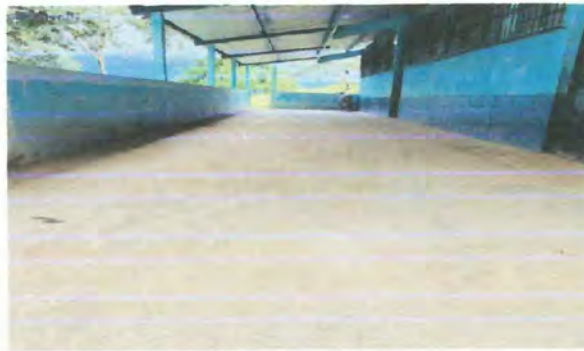
Foto 4: El piso del área del corredor del módulo 1, se encuentra en mal estado y que amerita intervención.

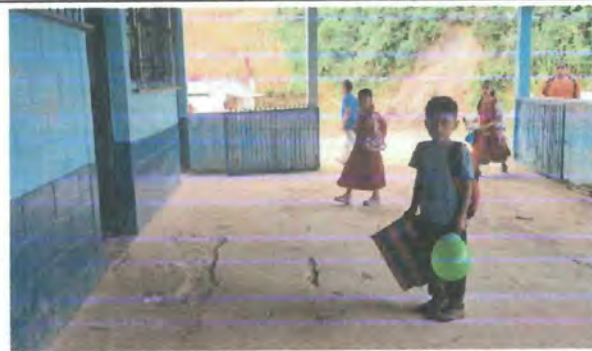
Foto 5: Estado actual del piso del área del corredor del módulo 1, en mal estado y que amerita intervención.

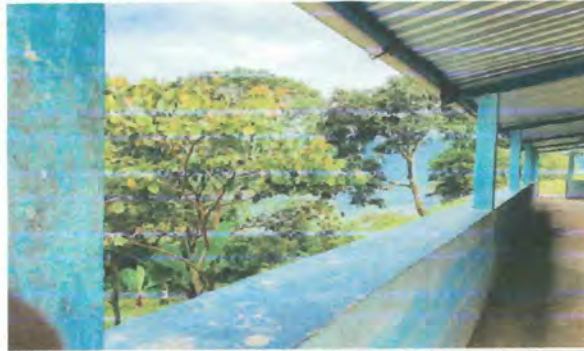
Foto 6: Por seguridad de las instalaciones del módulo 1, se instalará balcones de metal en la parte superior del muro perimetral frontal del edificio.
