REGISTRO FOTOGRÁFICO  
PROGRAMA DE MANTENIMIENTO DE EDIFICIOS ESCOLARES PÚBLICOS

| DEPARTAMENTO: | ALTA VERAPAZ | MUNICIPIO: | TAMAHU |
| NOMBRE DEL ESTABLECIMIENTO: | EORM CASERIO IXCANUL | DIRECCIÓN DEL ESTABLECIMIENTO: | CASERIO IXCANUL |
| CÓDIGO DEL ESTABLECIMIENTO: | 16-05-0010-43 | FECHA: | 5/09/2025 |

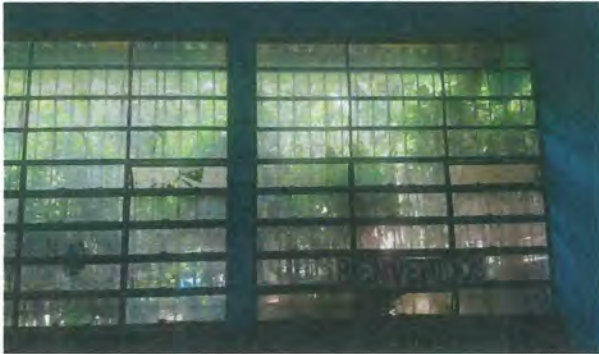
Foto 1: La estructura de metal de ventana se encuentra deteriorada al igual que los vidrios se encuentran dañados.

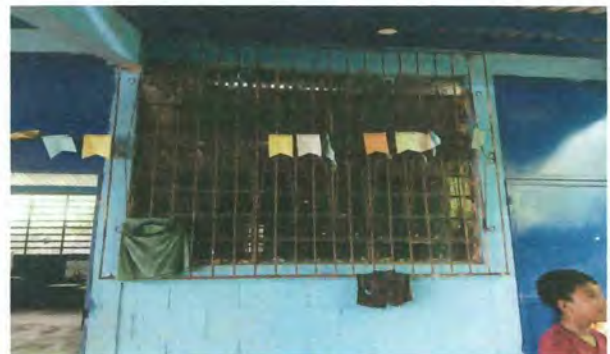
Foto 2: Los balcones de metal se encuentran oxidados que ameritan trabajos de mantenimiento en su estructura.

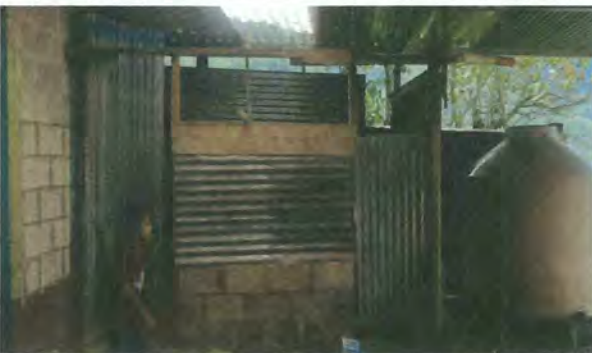
Foto 3: Remozamiento del área de letrina con complemento de pared de block e instalación de puertas.

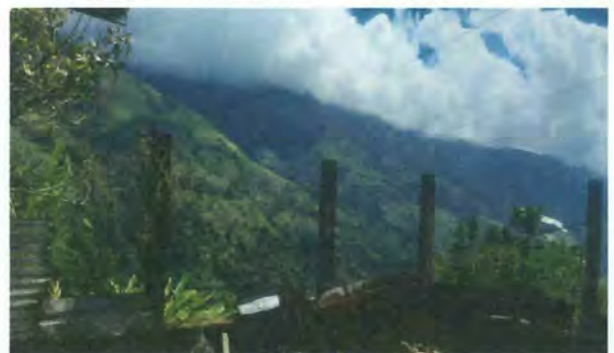
Foto 4: Mantenimiento del muro perimetral que amerita sustitución de los componentes por encontrarse en mal estado y deteriorada.

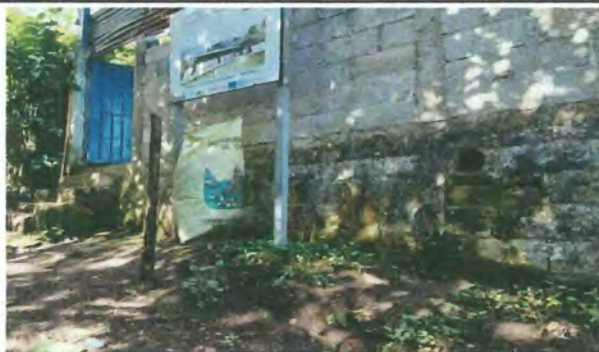
Foto 5: Mantenimiento del muro de contención con aplicación de repellado en toda su estructura y asimismo mejorar la filtración del agua pluvial al exterior.

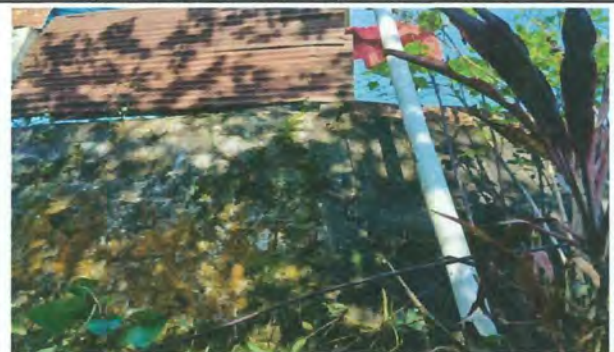
Foto 6: Mantenimiento del muro de contención con aplicación de repellado en toda su estructura debido a su exposición a la intemperie.
