REGISTRO FOTOGRÁFICO  
PROGRAMA DE MANTENIMIENTO DE EDIFICIOS ESCOLARES PÚBLICOS

Ministerio de Educación  
GUATEMALA

SITUACIÓN DEFICIENCIAS DETERMINADAS

| NOMBRE DEL ESTABLECIMIENTO: | EORM CASERIO SESARB SECHAJ | DIRECCIÓN DEL ESTABLECIMIENTO: | CASERIO SESARB SECHAJ |

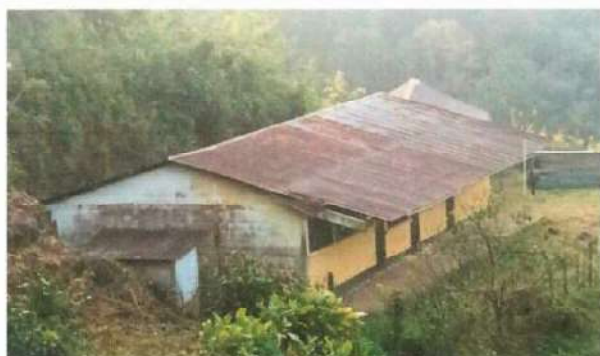
Foto 1: Estado actual de la cubierta de lámina del módulo de aulas con las láminas de zinc oxidadas y deterioradas por el tiempo.

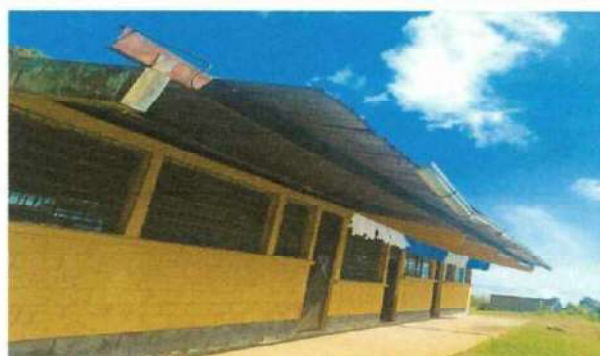
Foto 2: La estructura de techo del módulo de aulas se encuentra oxidada que ameritan mantenimiento.

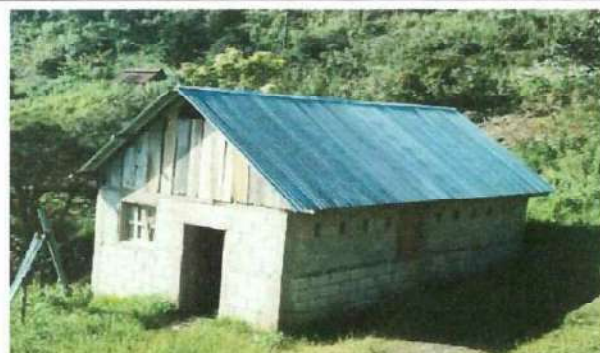
Foto 3: En la cocina requiere sustitución de cubierta de lámina y de estructura de techo de madera por metal, además repello de paredes.

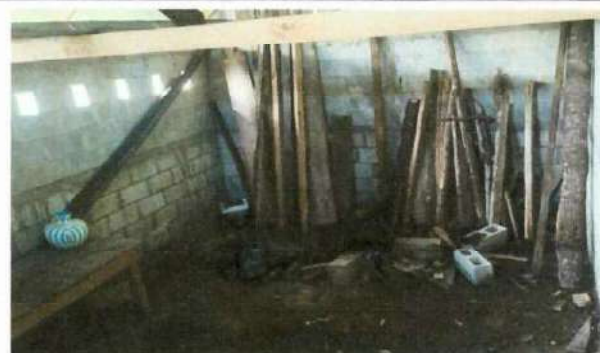
Foto 4: El módulo de la cocina requiere instalación de piso de torta de concreto y sustitución de estufa rural.

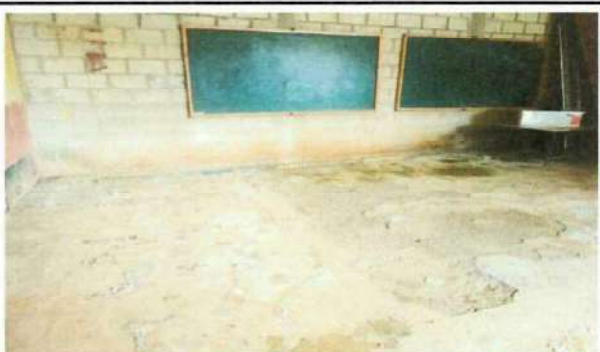
Foto 5: En el módulo de las aulas el piso se encuentra en mal estado, que amerita la sustitución de piso de torta de concreto.

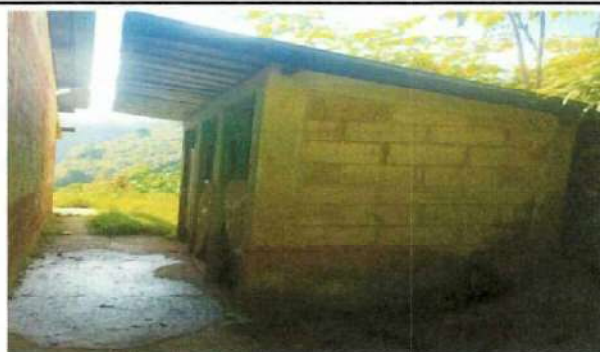
Foto 6: En el módulo de servicios sanitarios no cuenta con puertas, así como la sustitución de inodoros por el deterioro.
