## PROGRAMA DE MANTENIMIENTO DE EDIFICIOS ESCOLARES PÚBLICOS

Ministerio de Educación  
GUATEMALA

SITUACIÓN DEFICIENCIAS DETERMINADAS

| NOMBRE DEL ESTABLECIMIENTO: | EORM | DIRECCIÓN DEL ESTABLECIMIENTO: | CASERIO NUEVA CONCEPCION |

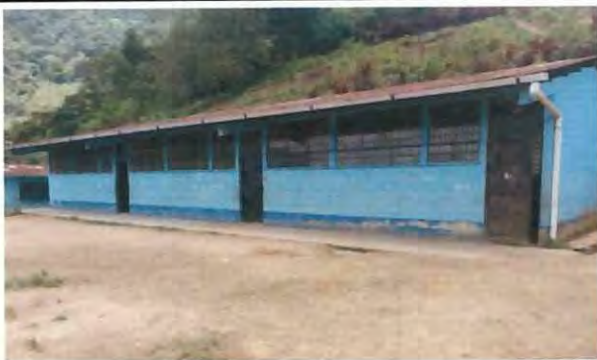
**Foto 1:** El módulo de las aulas amerita sustitución de cubierta de lámina de zinc, mantenimiento de paredes con aplicación de pintura, ladas calibre 26 y estructura de soporte de metal en el módulo de las aulas.

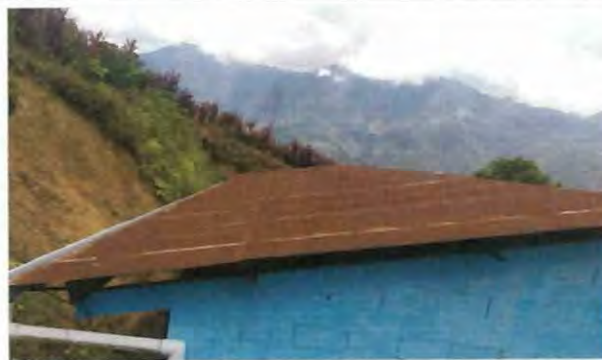
**Foto 2:** Situación actual de la cubierta de lámina, que además necesita mantenimiento de la estructura de techo.

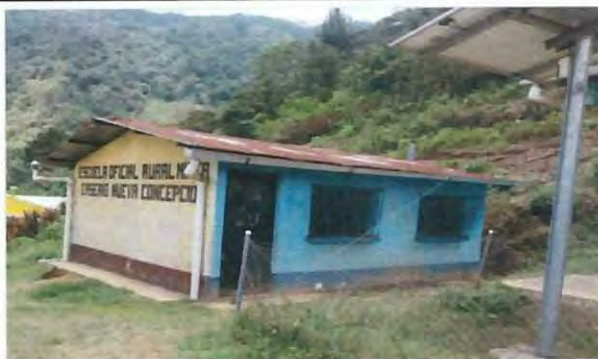
**Foto 3:** El módulo de cocina amerita sustitución de cubierta de lámina, de estructura de techo y aplicación de pintura en las paredes.

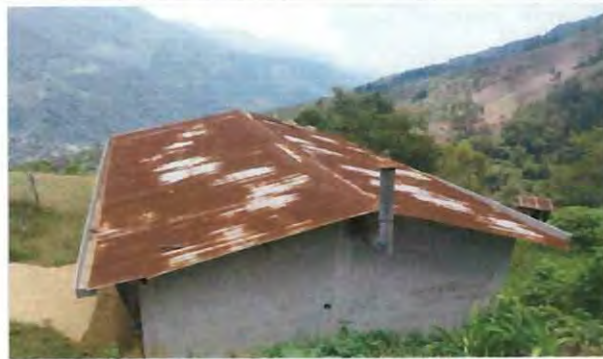
**Foto 4:** La cubierta de lámina se encuentra en mal estado, con láminas de zinc oxidadas de igual manera la estructura de techo.

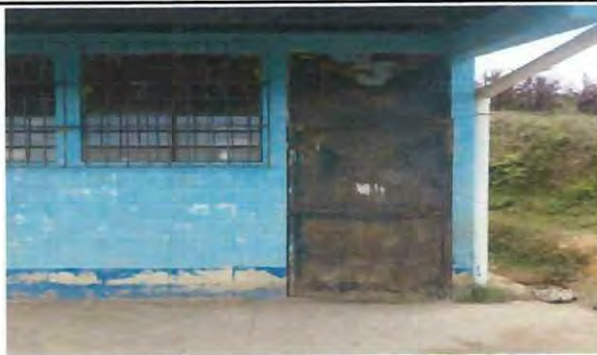
**Foto 5:** Las puertas se encuentran en mal estado que requiere sustitución de manera inmediata por seguridad del establecimiento.

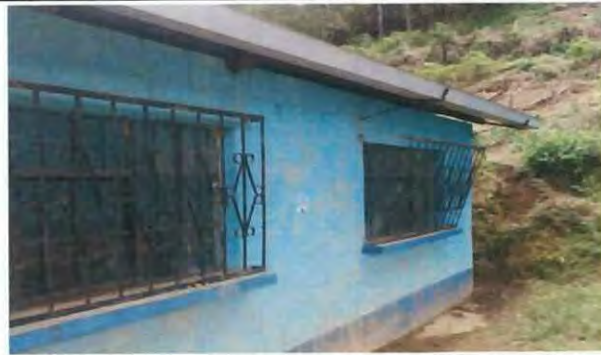
**Foto 6:** Mantenimiento de los balcones de metal por su deterioro en toda las instalaciones del centro educativo.
