Ministerio de Educación  
Guatemala

REGISTRO FOTOGRÁFICO  
PROGRAMA DE MANTENIMIENTO DE EDIFICIOS ESCOLARES PÚBLICOS

| DEPARTAMENTO: | ALTA VERAPAZ | MUNICIPIO: | TAMAHU |
| NOMBRE DEL ESTABLECIMIENTO: | INEB | DIRECCIÓN DEL ESTABLECIMIENTO: | BARRIO JOSE JOAQUIN PALMA |

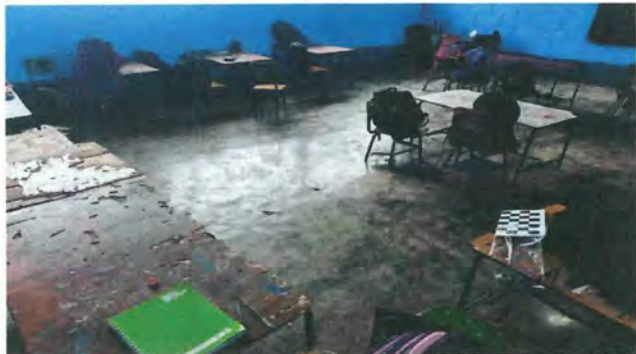
Foto 1: Piso deteriorado del módulo 1, 2, 3 y 4, se pondrá piso cerámico.

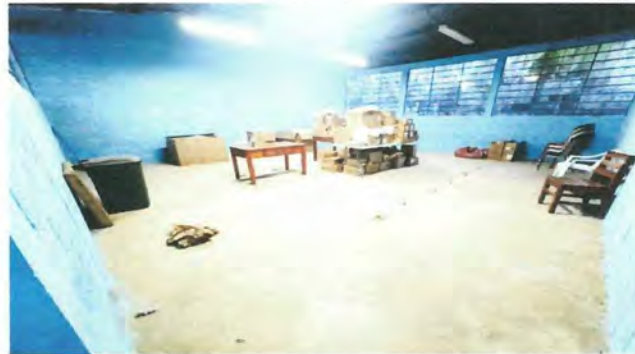
Foto 2: Piso deteriorado del módulo 1, 2, 3 y 4, se pondrá piso cerámico.

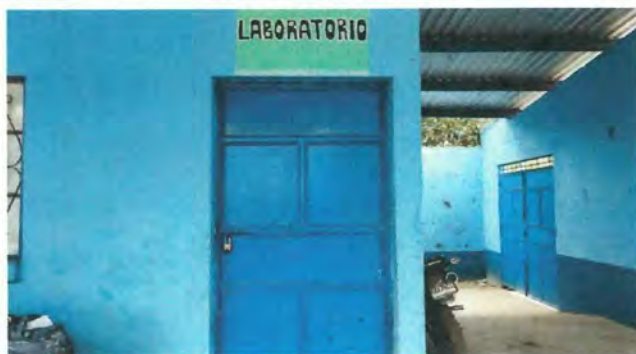
Foto 3: Cambio de chapa de puerta de laboratorio de computación del Módulo 5.

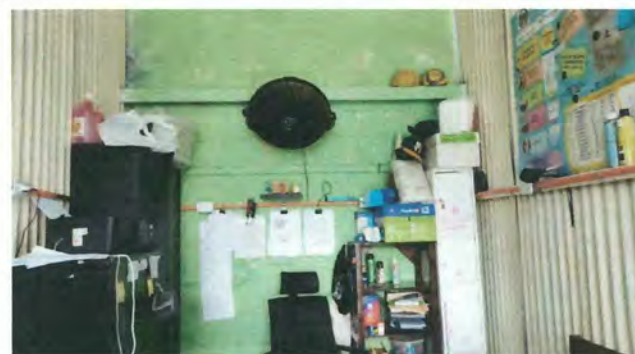
Foto 4: Segunda pared deteriorada y sin repellar una gran parte del Módulo 4..

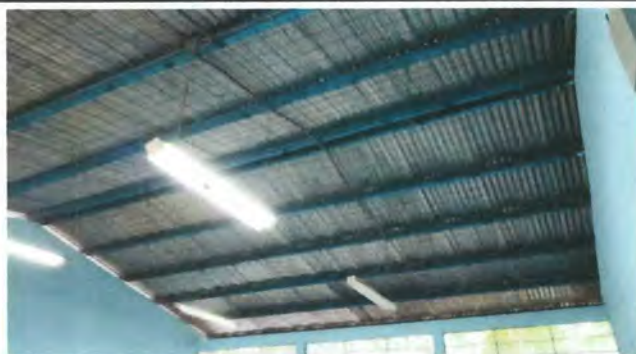
Foto 5: Reparación de costaneras debido al óxido y deterioro, Aula 1 y 2 de alumnos del módulo 2.

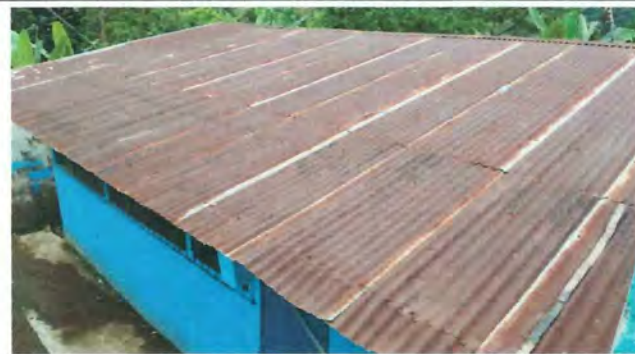
Foto 6: Cambio de entechado del módulo 2 por que la lámina esta muy deteriorada.
