SITUACIÓN DEFICIENCIAS DETERMINADAS

| DEPARTAMENTO: | ALTA VERAPAZ | MUNICIPIO: | TAMAHU |
| NOMBRE DEL ESTABLECIMIENTO: | COPB ANEXO A EORM | DIRECCIÓN DEL ESTABLECIMIENTO: | CASERIO GUARAXUL |
| CÓDIGO DEL ESTABLECIMIENTO: | 16-05-0018-41 | FECHA: | 6/10/2025 |

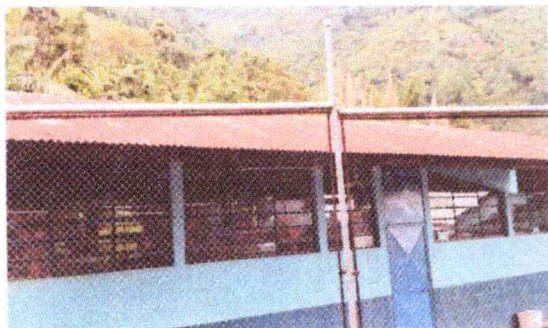
Foto 1: Mejoramiento de techo con láminas troqueladas.

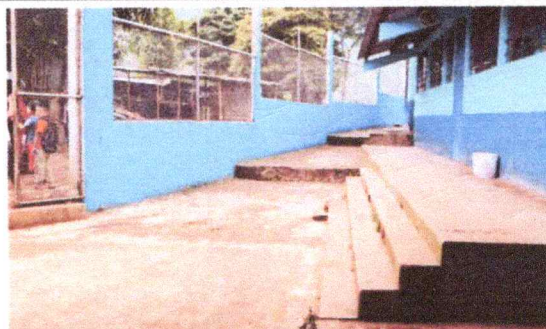
Foto 2: Mejoramiento de piso de concreto del corredor de la escuela y colocacion de caja y tubería de registro de bajada pluvial

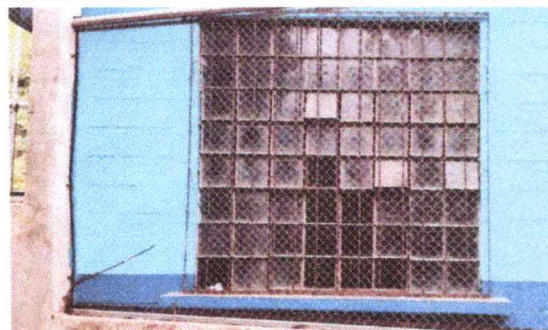
Foto 3: Sustitución de ventana área de cocina a ventana corrediza para servir alimentación escolar.

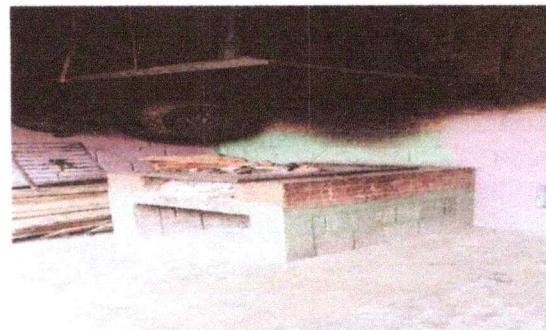
Foto 4: Mejoramiento de cocina con instalación de estufa con ladrillo y chimenea.

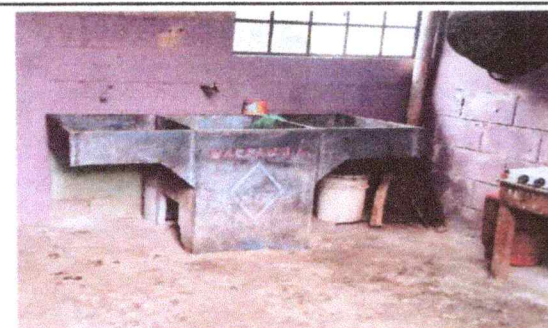
Foto 5: Sustitución lavatrastos por una fabricada en obra azulejado.

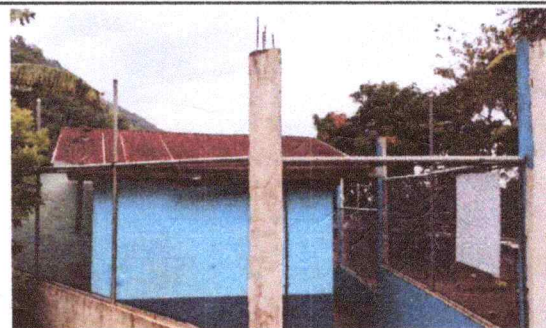
Foto 6: Mejoramiento y ampliación de cocina con entechado parte exterior de la cocina actual.

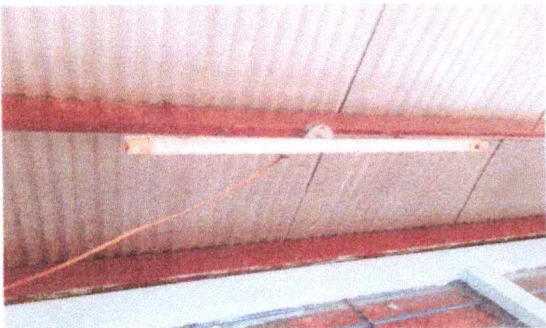
Foto 7: Estado actual del sistema eléctrico en área de corredor.

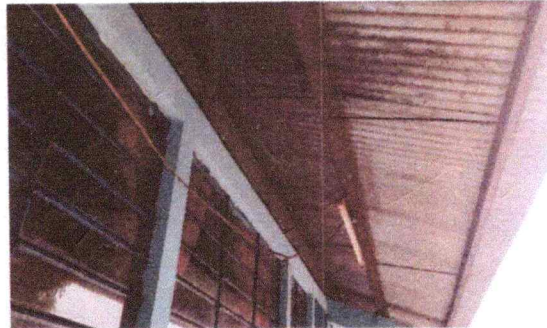
Foto 8: Sustitución de sistema eléctrico en área del corredor y las aulas pendientes de instalación de energía.

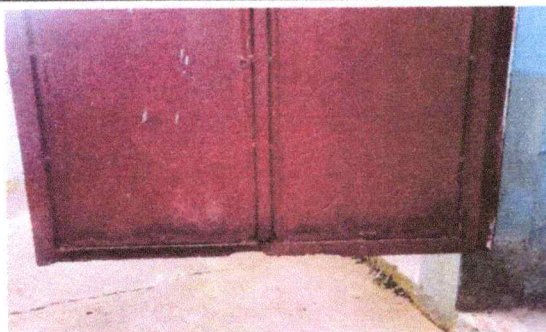
Foto 9: Estado actual de la puertas de áreas de baños.

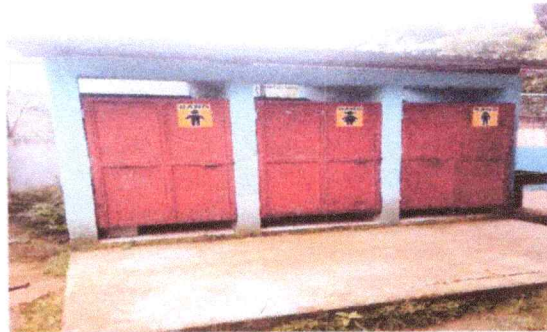
Foto 10: Sustitución de puerta en áreas de baños
