SITUACIÓN DEFICIENCIAS DETERMINADAS

| DEPARTAMENTO: | ALTA VERAPAZ | MUNICIPIO: | TAMAHU |
| NOMBRE DEL ESTABLECIMIENTO: | COPB ANEXO A EORM | DIRECCIÓN DEL ESTABLECIMIENTO: | CASERIO GUARAXUL |
| CÓDIGO DEL ESTABLECIMIENTO: | 16-05-0018-41 | FECHA: | 17/11/2025 |

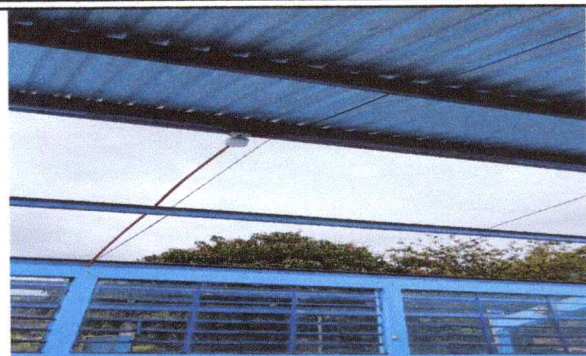
Foto 1: Mejoramiento de techo con láminas troqueladas.

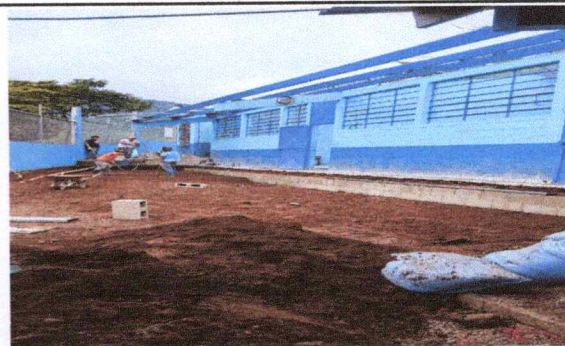
Foto 2: Mejoramiento de piso de concreto del corredor de la escuela y colocacion de caja y tubería de registro de bajada pluvial

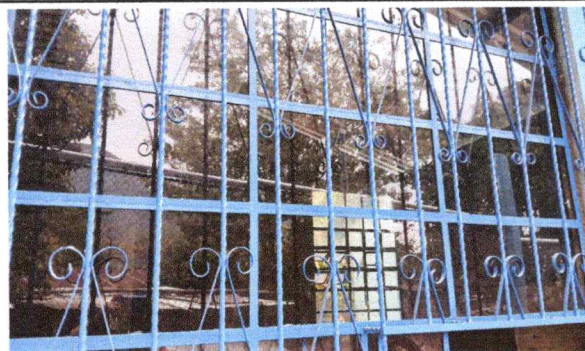
Foto 3: Sustitución de ventana área de cocina a ventana corrediza para servir alimentacion escolar.

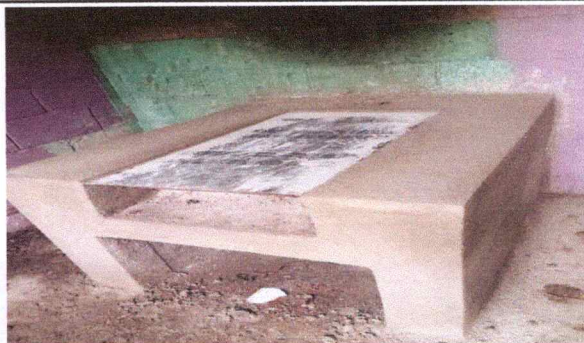
Foto 4: Mejoramiento de cocina con instalación de estufa con ladrillo y chimenea.

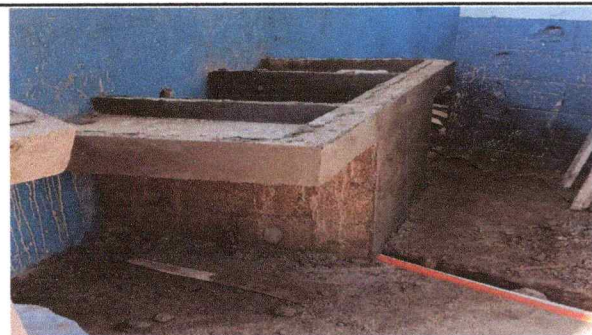
Foto 5: Sustitución lavatrastos por una fabricada en obra azulejado.

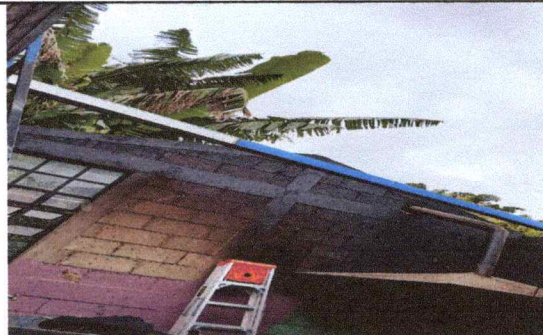
Foto 6: Mejoramiento y ampliación de cocina con entechado parte exterior de la cocina actual.

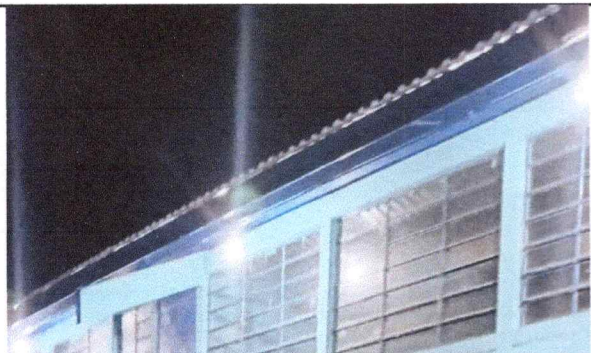
Foto 7: Estado actual del sistema eléctrico en área de corredor.

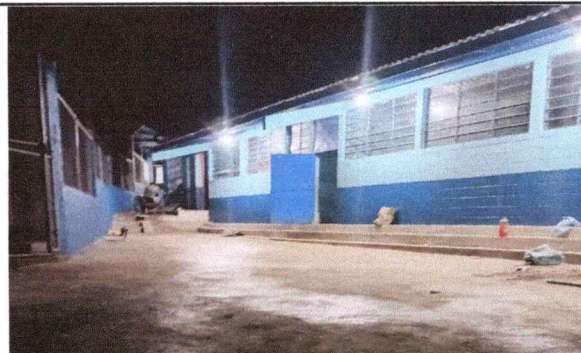
Foto 8: Sustitución de sistema eléctrico en área del corredor y las aulas pendientes de instalación de energía.

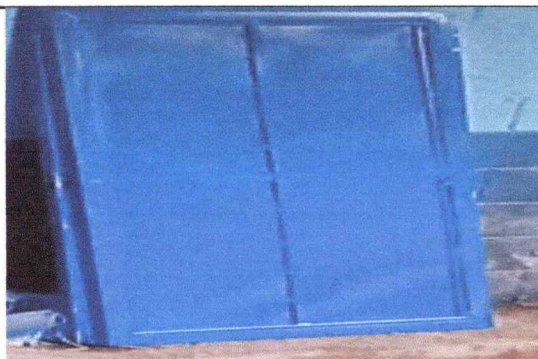
Foto 9: Estado actual de las puertas de áreas de baños.

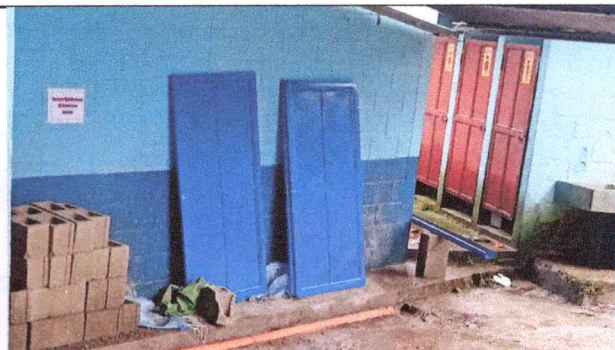
Foto 10: Sustitución de puerta en áreas de baños
