SITUACIÓN DEFICIENCIAS DETERMINADAS

| DEPARTAMENTO: | ALTA VERAPAZ | MUNICIPIO: | TAMAHU |
| NOMBRE DEL ESTABLECIMIENTO: | COPB ANEXO A EORM | DIRECCIÓN DEL ESTABLECIMIENTO: | CASERIO GUARAXUL |
| CÓDIGO DEL ESTABLECIMIENTO: | 16-05-0018-41 | FECHA: | 28/11/2025 |

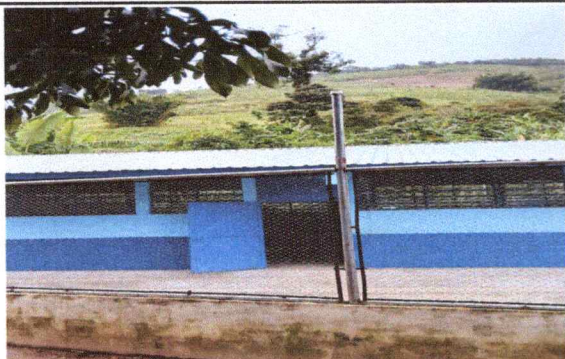
Foto 1: Mejoramiento de techo con láminas troqueladas.

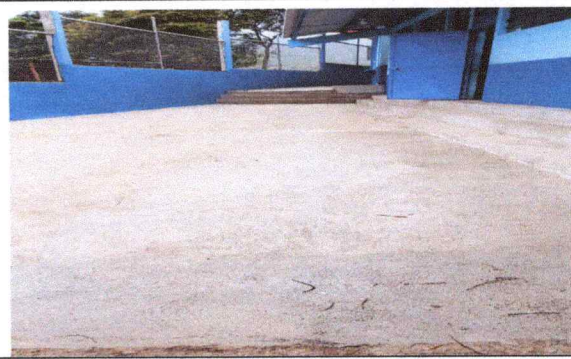
Foto 2: Mejoramiento de piso de concreto del corredor de la escuela y colocacion de caja y tubería de registro de bajada pluvial

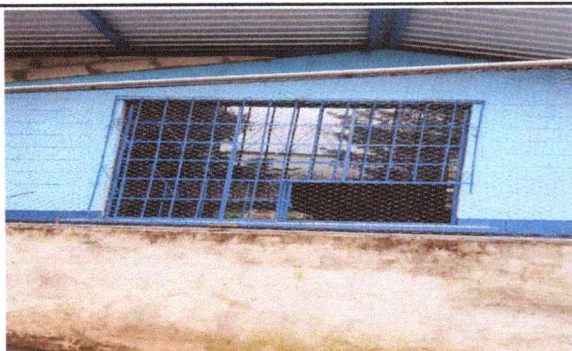
Foto 3: Sustitución de ventana área de cocina a ventana corrediza para servir alimentacion escolar.

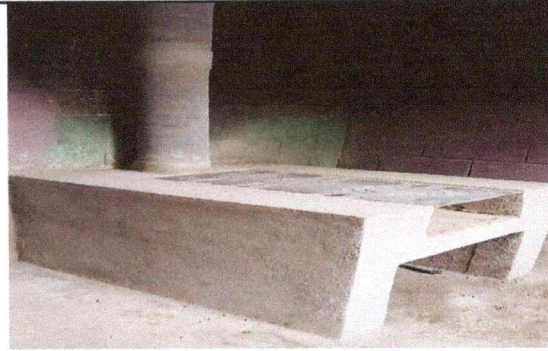
Foto 4: Mejoramiento de cocina con instalación de estufa con ladrillo y chimenea.

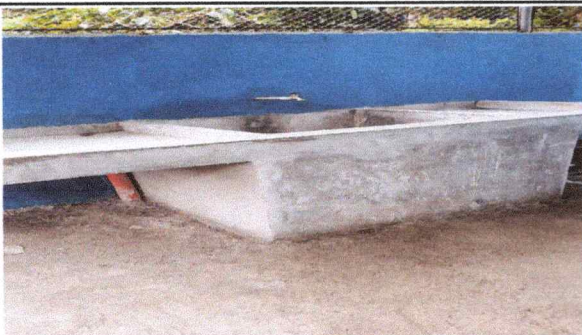
Foto 5: Sustitución lavatrastos por una fabricada en obra azulejado.

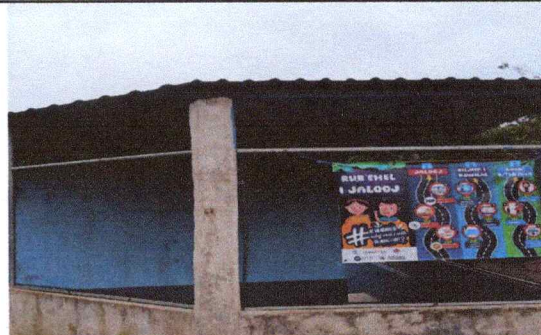
Foto 6: Mejoramiento y ampliación de cocina con entechado parte exterior de la cocina actual.

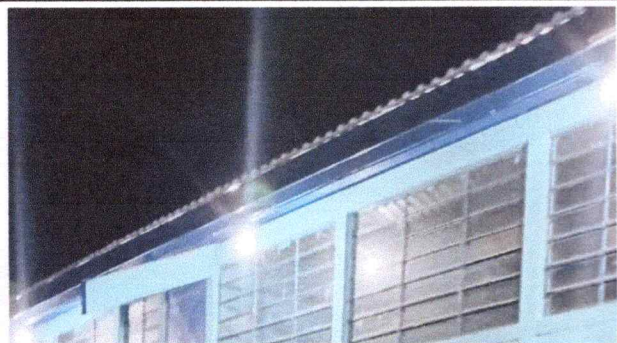
Foto 7: Estado actual del sistema eléctrico en área de corredor.

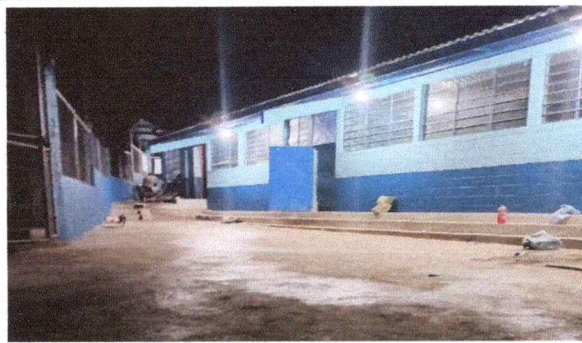
Foto 8: Sustitución de sistema eléctrico en área del corredor y las aulas pendientes de instalación de energía.

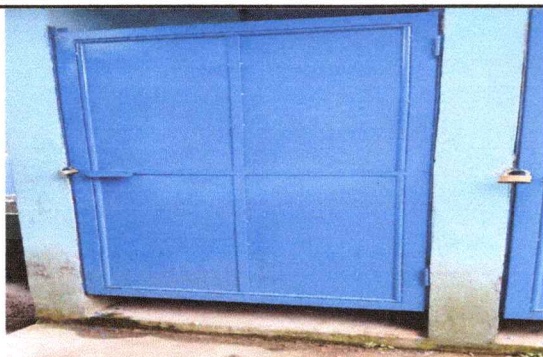
Foto 9: Estado actual de las puertas de áreas de baños.

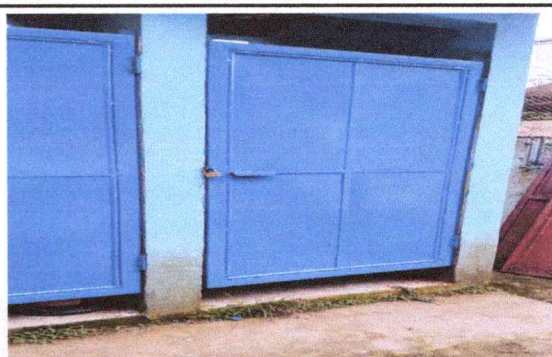
Foto 10: Sustitución de puerta en áreas de baños
