SITUACIÓN DEFICIENCIAS DETERMINADAS:

| DEPARTAMENTO: | ALTA VERAPAZ | MUNICIPIO: | TAMAHU |
| NOMBRE DEL ESTABLECIMIENTO: | COPB ANEXO A EORM | DIRECCIÓN DEL ESTABLECIMIENTO: | CASERIO YUXILJA |
| CÓDIGO DEL ESTABLECIMIENTO: | 16-05-0271-41 | FECHA: | 05/09/2025 |

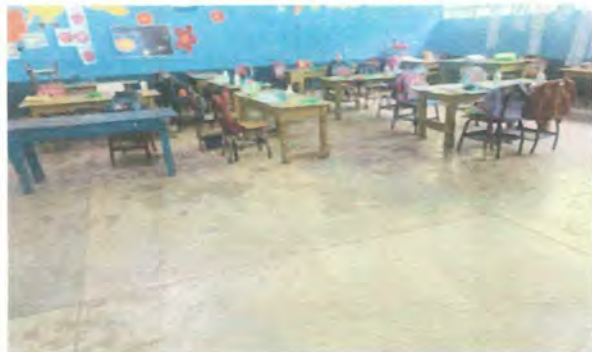
Foto 1: Sustitución de piso de torta de concreto por encontrarse deteriorada por piso cerámico de tres aulas.

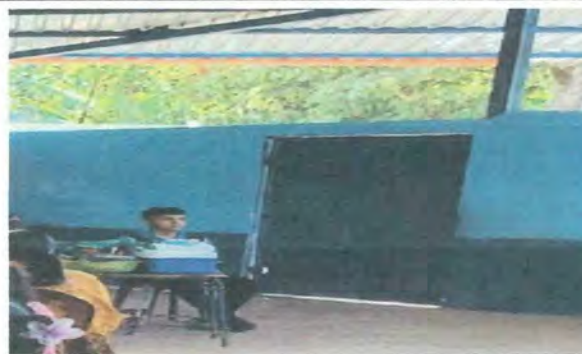
Foto 2: Sustitución del portón de entrada del centro educativo que amerita su intervención por encontrarse deteriorada.

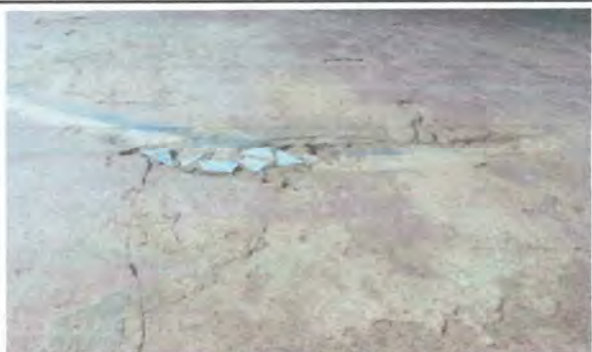
Foto 3: Reparación de las planchas de concreto del patio principal, debido que el centro educativo no cuenta con espacio de recreación para los alumnos.

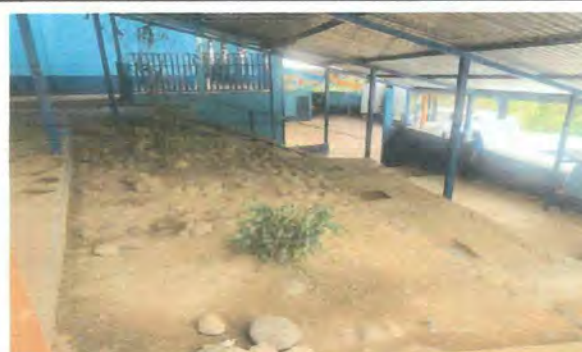
Foto 4: Reparación del área de gradas de acceso de tres módulos, debido a la limitación de espacios de accesos dentro del centro educativo.

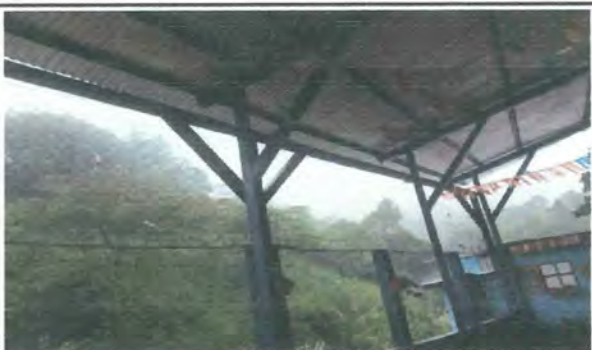
Foto 5: Instalación de canales y bajadas de agua pluvial en áreas priorizadas del centro educativo.

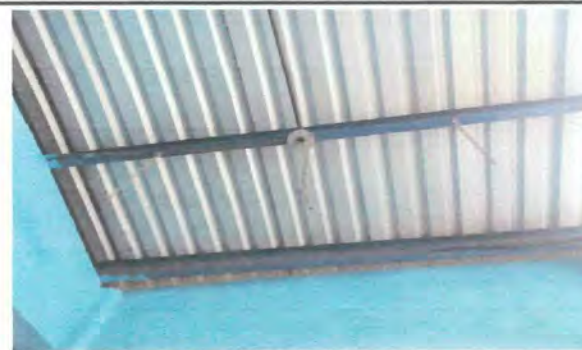
Foto 6: Sustitución de lámparas tipo LED de 150 vatios para mejorar la iluminación de espacios priorizados.
