SITUACIÓN DEFICIENCIAS DETERMINADAS

| NOMBRE DEL ESTABLECIMIENTO: | COPB ANEXO A EORM | DIRECCIÓN DEL ESTABLECIMIENTO: | CASERIO POPABAJ |
| CÓDIGO DEL ESTABLECIMIENTO: | 16-05-0272-41 | FECHA: | 10/10/2025 |

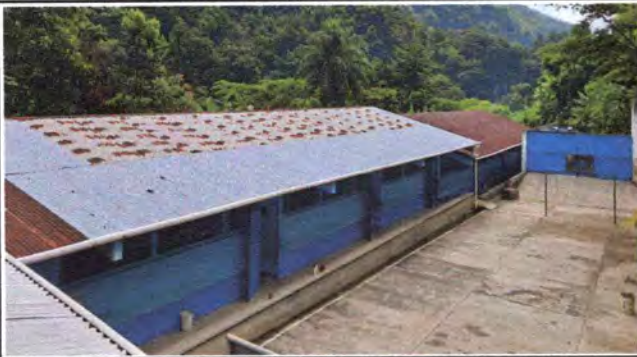
Foto 1: Módulos 1 y 2 con cubierta de lámina de zinc con alto nivel de oxidación, el cual será sustituida con lámina troquelada calibre 26.

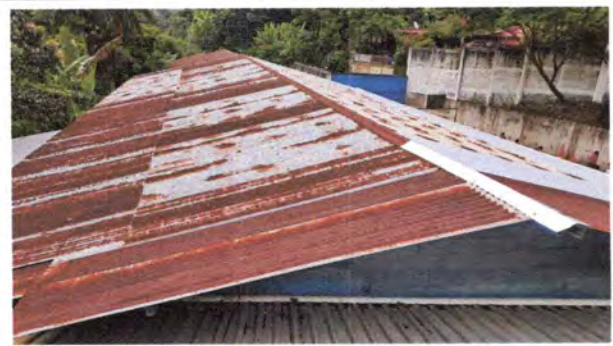
Foto 2: Módulo 2: Cubierta de lámina de zinc.

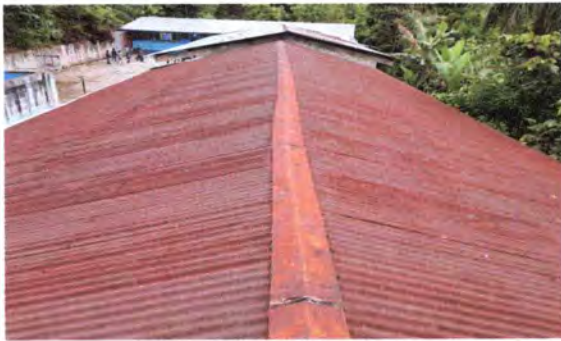
Foto 3: Cubierta de lámina de zinc del módulo 2, por su estado de oxidación amerita sustitución.

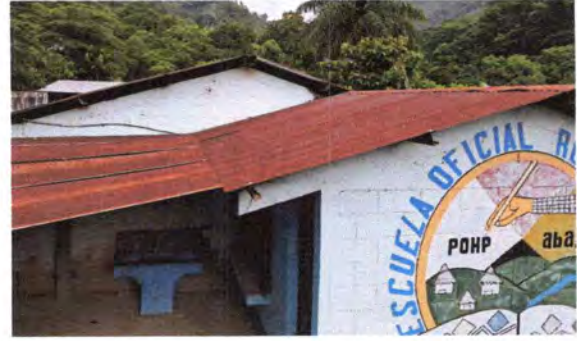
Foto 4: La cubierta de lámina del área de cocina y de pila ameritan la sustitución de láminas actuales con lámina troquelada calibre 26.

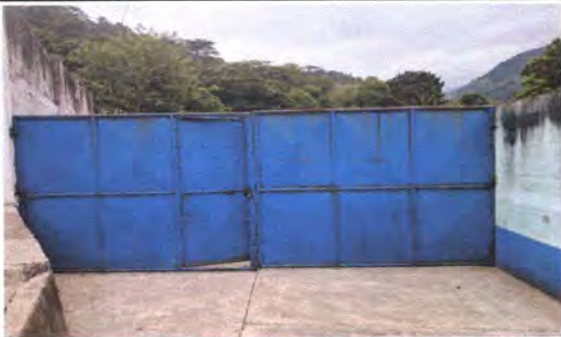
Foto 5: Vista exterior del portón de ingreso al establecimiento, al cual se le instalará estructura de techo y cubierta de lámina, debido que se encuentra a la intemperie para una mayor durabilidad y evitar su corrosión.

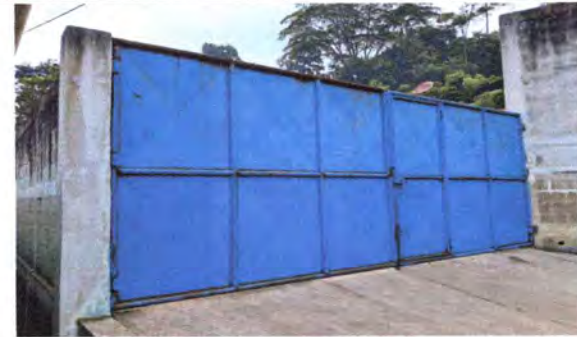
Foto 6: Vista interior del portón de ingreso, en el cual se evidencia la corrosión, razón por la cual se le dará mantenimiento y aplicación de pintura anticorrosiva.

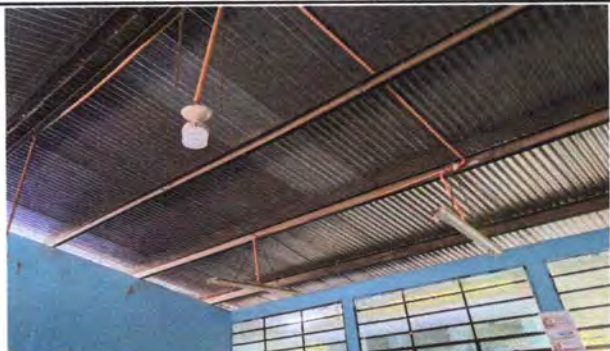
**Foto 1:** Módulo 2: vista interior de la Estructura de Techo al cual se le dará mantenimiento: lijado y aplicación de pintura anticorrosiva.

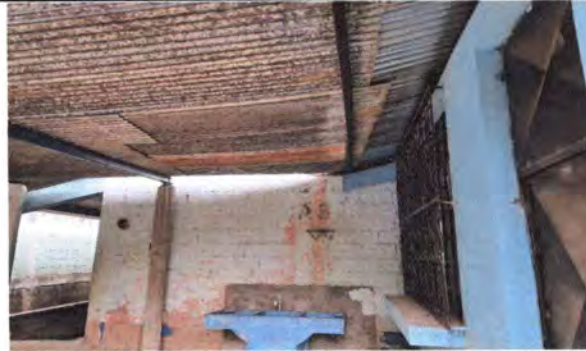
**Foto 2:** Cocina: Estructura de Techo en mal estado (pandeado), los cuales se sustituirán por Costaneras galvanizadas de 2 x 4.

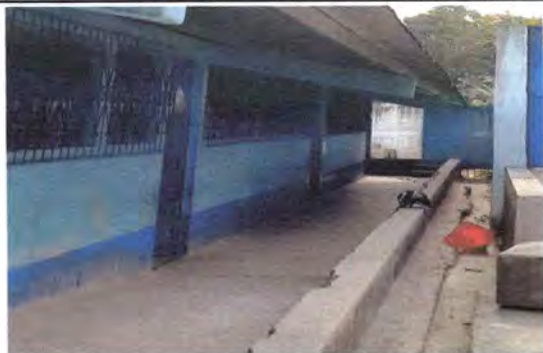
**Foto 3:** Pared exterior de aulas de uno de los módulos, al que se le dará mantenimiento y aplicación de pintura. Módulo 1 donde también se instalará chapas nuevas en sustitución de candados.

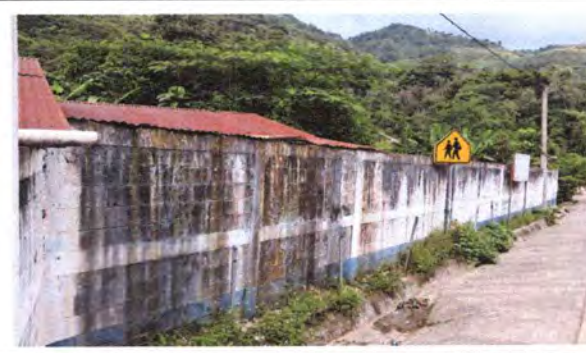
**Foto 4:** Muro Perimetral descolorido, al cual se les estará aplicando pintura

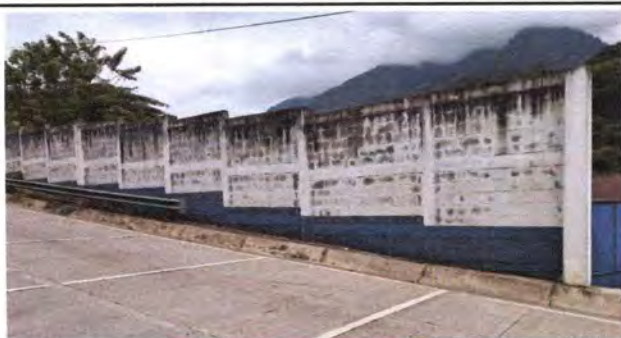
**Foto 5:** Vista exterior del muro perimetral, razón por la cual se le dará mantenimiento y aplicación de pintura..
