SITUACIÓN DEFICIENCIAS DETERMINADAS

| NOMBRE DEL ESTABLECIMIENTO: | EOUM JOSE JOAQUIN PALMA | DIRECCIÓN DEL ESTABLECIMIENTO: | BARRIO JOSE JOAQUÍN PALMA |
| CÓDIGO DEL ESTABLECIMIENTO: | 16-05-0279-43 | FECHA: | 5/09/2025 |

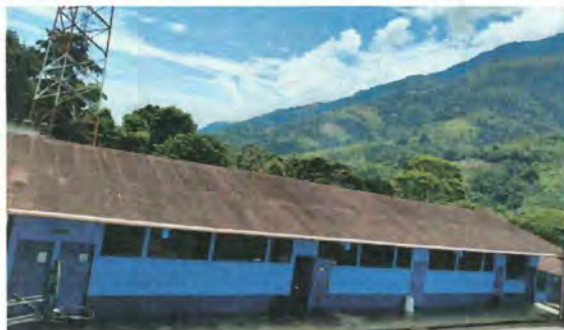
**Foto 1:** Sustitución de lámina por deterioro por paso del tiempo, imagen parcial de donde se localizan aulas, bodega y baños, modulo del lado Este.

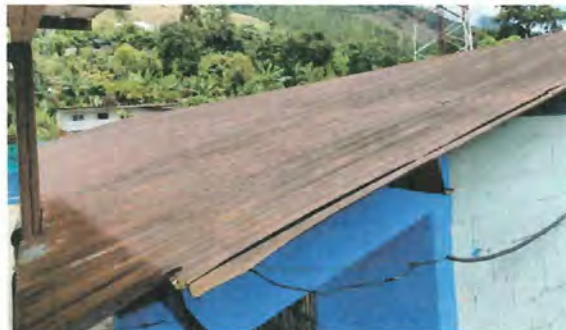
**Foto 2:** Sustitución de lámina por deterioro por paso del tiempo, imagen parcial de donde se localizan aulas, bodega y baños.

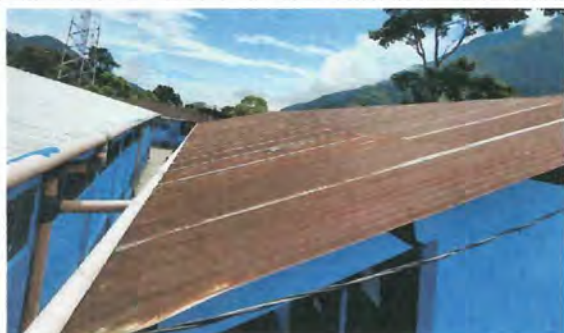
**Foto 3:** Sustitución de lámina por deterioro por paso del tiempo, imagen parcial de donde se localizan tres salones de clases y un corredor, modulo lado Sur.

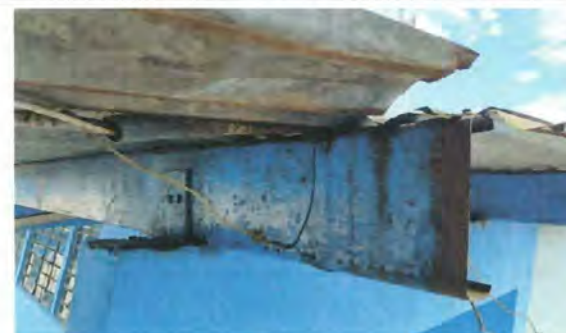
**Foto 4:** Mantenimiento de estructura metálica debido a que presenta corrosión en algunas partes.

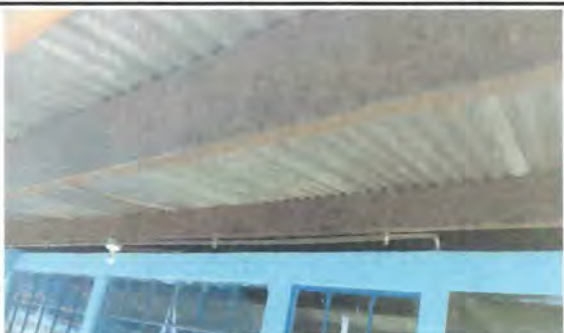
**Foto 5:** Mantenimiento de estructura metálica en el area de aulas, debido a que presentan corrosión en su mayor parte.

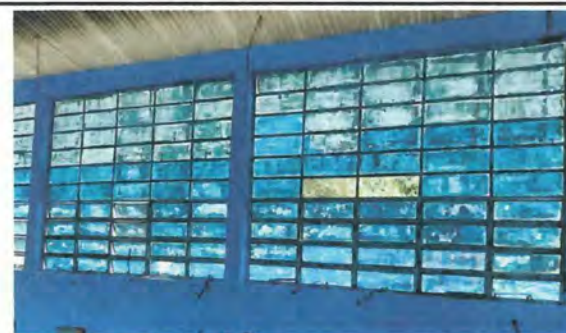
**Foto 6:** Reparación y mantenimiento de ventanas, cambio de vidrios en area de aulas, baños y bodega.
