SITUACIÓN DEFICIENCIAS DETERMINADAS

| NOMBRE DEL ESTABLECIMIENTO: | EORM MANUELA P. DE CONTRERAS | DIRECCIÓN DEL ESTABLECIMIENTO: | ALDEA CHIMOLON |
| CÓDIGO DEL ESTABLECIMIENTO: | 16-05-0288-43 | FECHA: | 5/09/2025 |

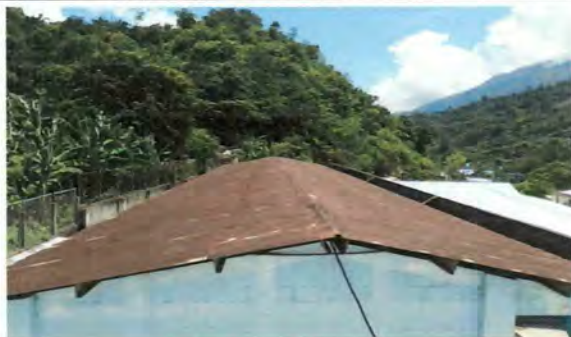
Foto 1: Sustrucción de láminas de zinc que se encuentran oxidadas por láminas de troqueladas calibre 26.

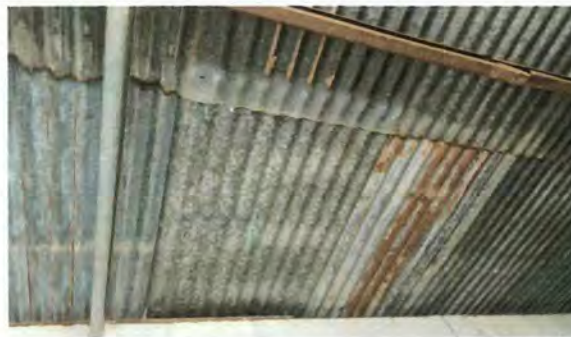
Foto 2: Sustrucción de cubierta de lámina y estructura de techo en módulo 6 por deterioro de los materiales.

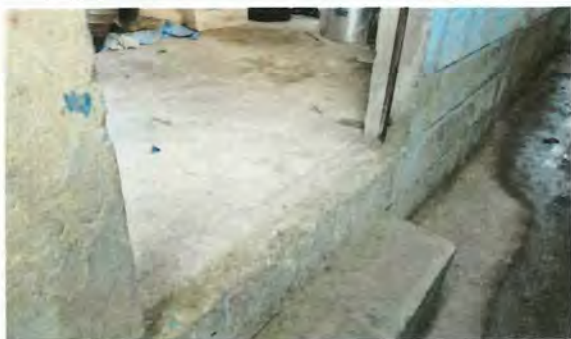
Foto 3: Sustrucción de piso de torta de concreto por piso cerámico en el aula del módulo 6.

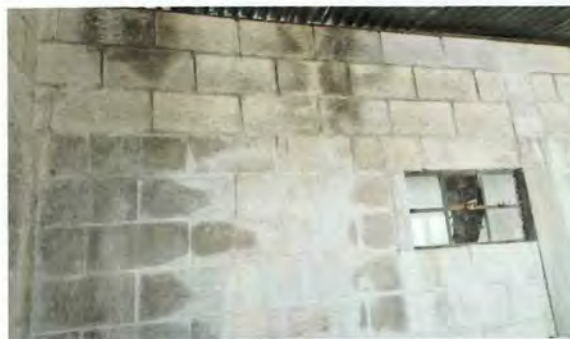
Foto 4: Mantenimiento de paredes con repello interior del aula del módulo 6 para mejorar las condiciones del espacio.

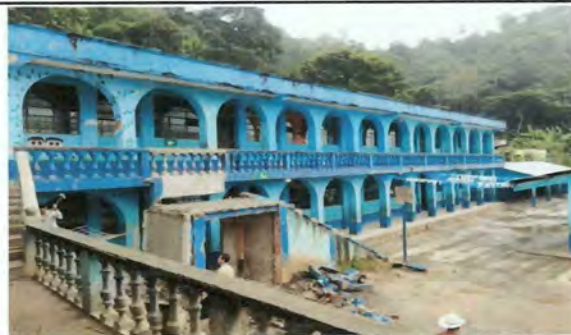
Foto 5: Mantenimiento de paredes con aplicación de pintura en muros exteriores e interiores de las instalaciones del centro educativo.

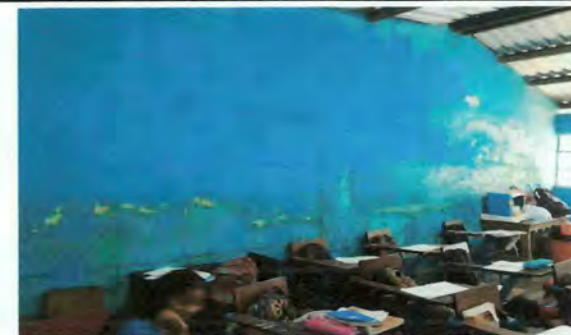
Foto 6: Aplicación de impermeabilizante en paredes en aulas del módulo 5 por exceso de humedad.
