**REGISTRO FOTOGRÁFICO**  
**PROGRAMA DE MANTENIMIENTO DE EDIFICIOS ESCOLARES PÚBLICOS**

SITUACIÓN DEFICIENCIAS DETERMINADAS      PREVIO ☒      DURANTE ☐      POSTERIOR ☐

| NOMBRE DEL ESTABLECIMIENTO: | EORM | DIRECCIÓN DEL ESTABLECIMIENTO: | PARCELAMIENTO CHIPOCLAJ |
| CÓDIGO DEL ESTABLECIMIENTO: | 16-05-6745-43 | FECHA: | 21/02/2025 |

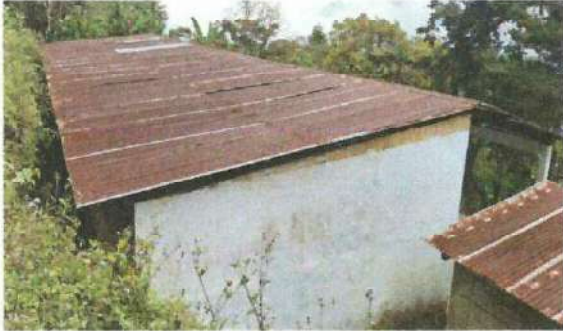
**Foto 1:** Estado actual de la cubierta de lámina del modulo de las aulas con las láminas de zinc oxidadas y deterioradas con agujeros.

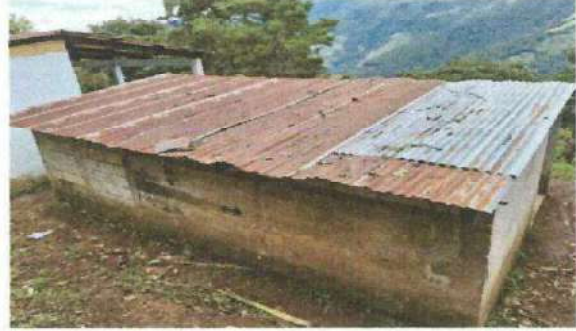
**Foto 2:** Vista exterior de la cubierta de lámina del módulo de la cocina con las láminas de zinc oxidadas y en mal estado.

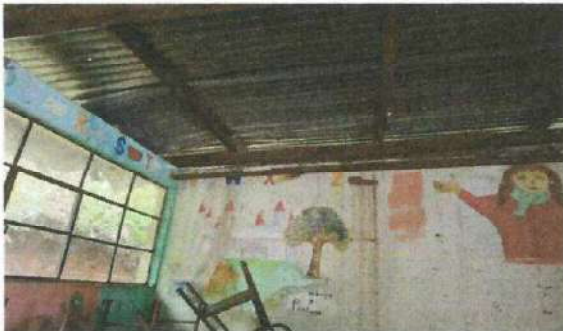
**Foto 3:** La estructura de techo del módulo de las aulas con soporte de madera deterioradas por el tiempo que amerita sustitución por metal.

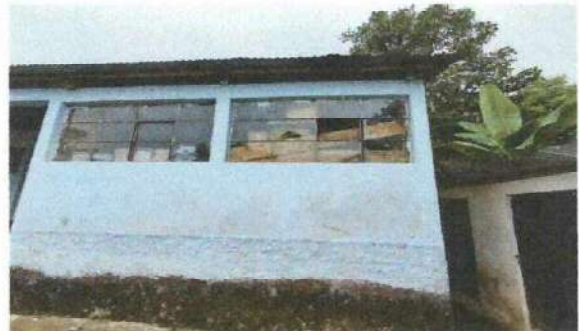
**Foto 4:** Instalación de balcones de metal en las ventanas de la Dirección del plantel para seguridad de los bienes y materiales didacticos.

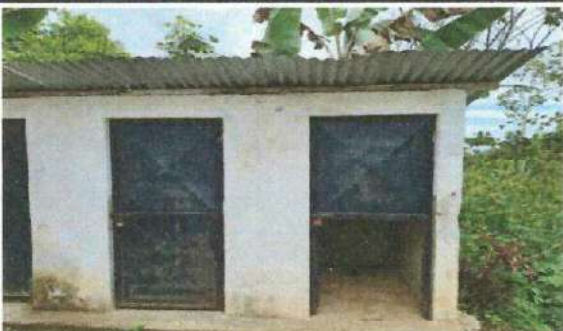
**Foto 5:** En el módulo de los servicios sanitarios amerita la sustitución de las puertas e inodoros por el deterioro que se encuentran actualmente.

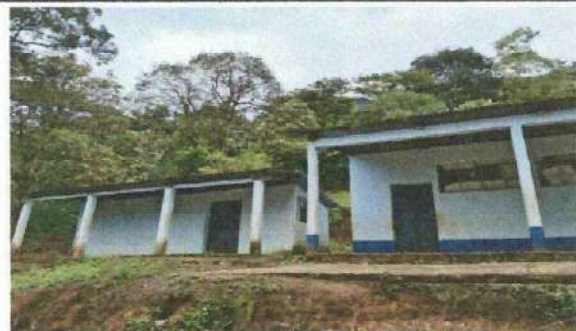
**Foto 6:** Las paredes requieren de mantenimiento con aplicación de pintura en muros exteriores e interiores.
