SITUACIÓN DEFICIENCIAS DETERMINADAS

| DEPARTAMENTO: | ALTA VERAPAZ | MUNICIPIO: | TAMAHU |
| NOMBRE DEL ESTABLECIMIENTO: | EORM | DIRECCIÓN DEL ESTABLECIMIENTO: | CASERIO ABJAL |
| CÓDIGO DEL ESTABLECIMIENTO: | 16-05-6746-43 | FECHA: | 9/5/2025 |

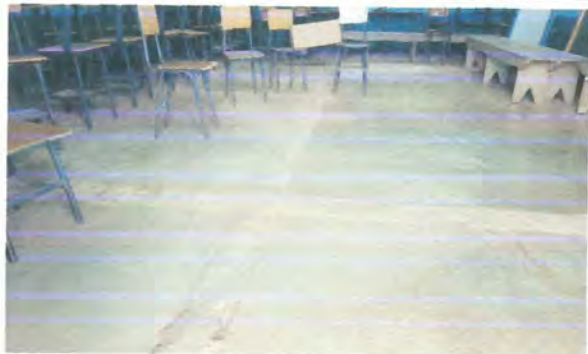
Foto 1: Estado actual del piso de torta de concreto en una de las aulas del Módulo 1.

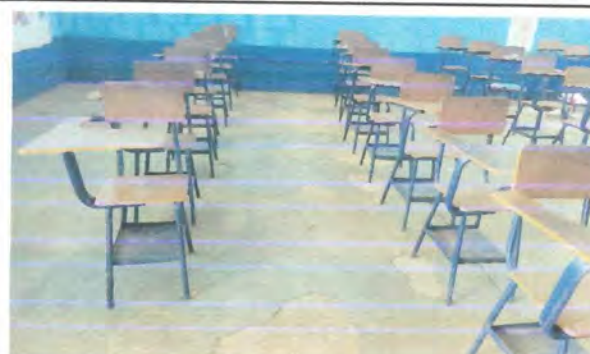
Foto 2: Sustitución de todo el piso de torta de concreto por piso de granito debido que se encuentra en mal estado.

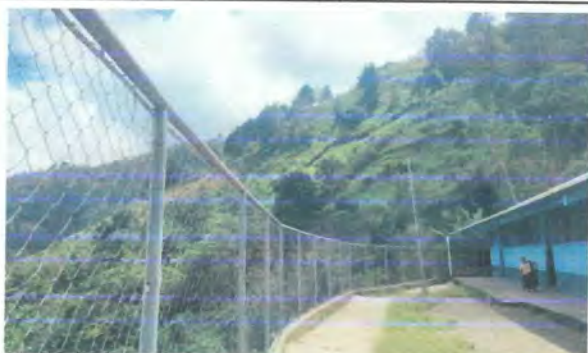
Foto 3: Muro perimetral de tubo hg y malla galvanizada, se le estará adicionando tubo y malla con mayor altura y seguridad de los estudiantes.

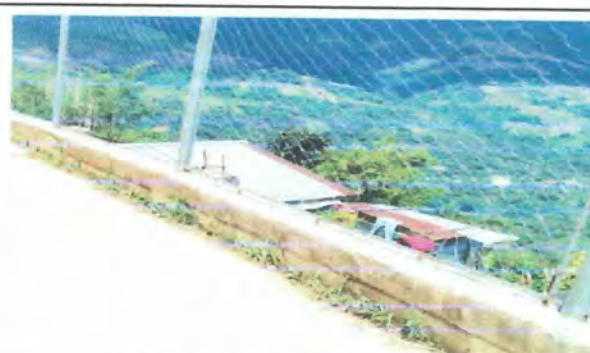
Foto 4: Deterioro de la malla galvanizada con agujero y estiramiento, se estará reforzando con Electromalla para mayor seguridad y durabilidad.

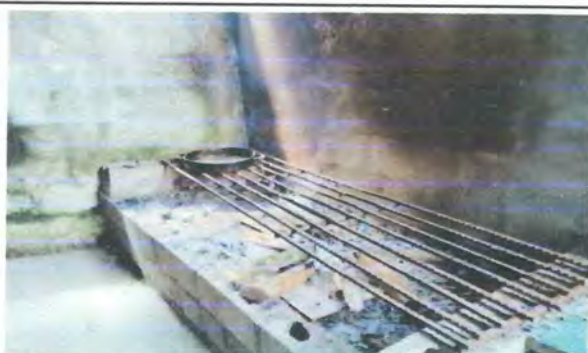
Foto 5: Sustitución de la Estufa rural por Estufa mejorada el que incluirá chimenea y plancha de metal.

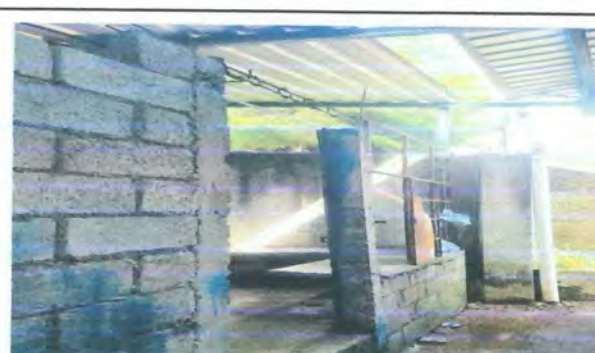
Foto 6: Remozamiento en área de cocina con agregado de block en paredes para formalizar la estructura y repellado de las paredes.
