REGISTRO FOTOGRÁFICO  
PROGRAMA DE MANTENIMIENTO DE EDIFICIOS ESCOLARES PÚBLICOS

Ministerio de Educación  
Guatemala

| NOMBRE DEL ESTABLECIMIENTO: | EORM | DIRECCIÓN DEL ESTABLECIMIENTO: | CASERIO SESARB II |
| CÓDIGO DEL ESTABLECIMIENTO: | 16-05-9127-43 | FECHA: | 21/02/2025 |

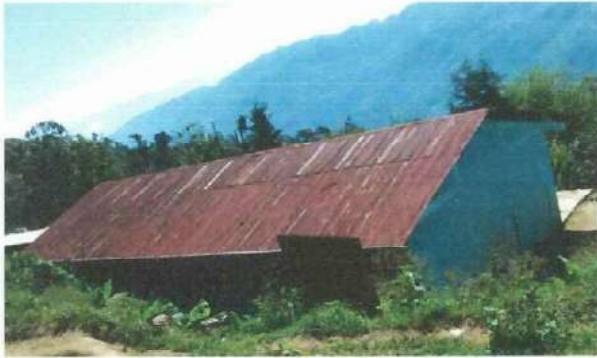
Foto 1: Cubierta de lámina del módulo de las aulas con las láminas de zinc oxidadas y deterioradas requieren sustitución por láminas troqueladas.

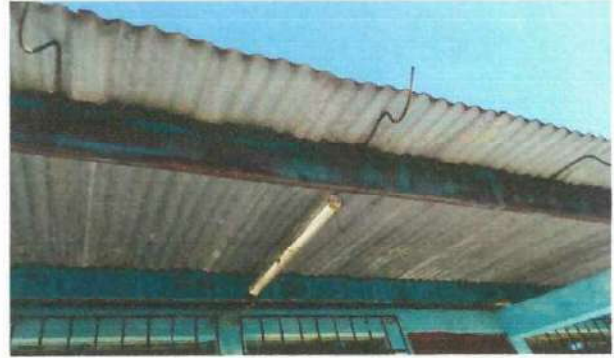
Foto 2: La estructura de soporte de metal del módulo de las aulas están oxidadas que ameritan mantenimiento.

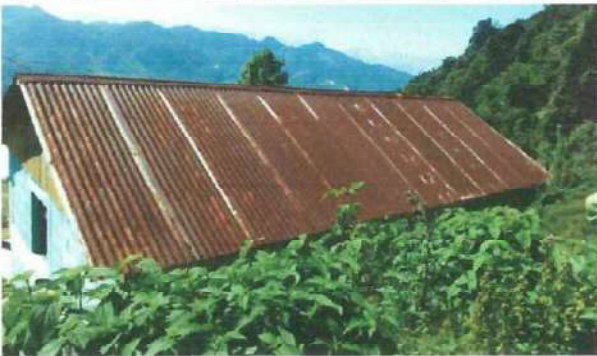
Foto 3: La cubierta de lámina del módulo de cocina se encuentra oxidada que amerita sustitución por lámina troqueada.

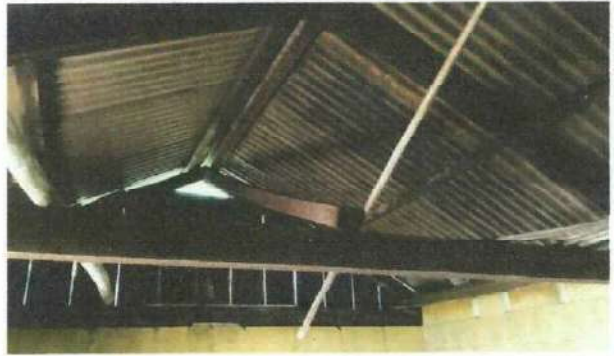
Foto 4: La estructura de techo del módulo de la cocina con soporte de madera se encuentran en mal estado que amerita sustitución por metal.

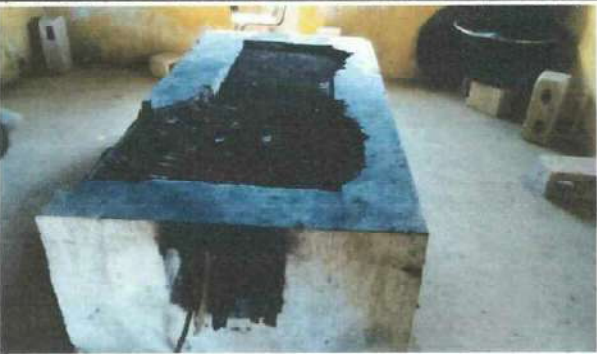
Foto 5: Remozamiento en área de cocina con sustitución de estufa rural que incluye chimenea y plancha de metal.

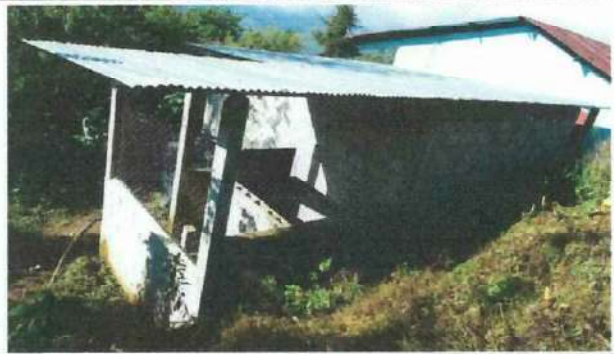
Foto 6: En el módulo de los servicios sanitarios amerita la sustitución de las puertas e inodoros por el deterioro que se encuentran.
