**REGISTRO FOTOGRÁFICO**  
**PROGRAMA DE MANTENIMIENTO DE EDIFICIOS ESCOLARES PÚBLICOS**

SITUACIÓN DEFICIENCIAS DETERMINADAS

| NOMBRE DEL ESTABLECIMIENTO: | EORM | DIRECCIÓN DEL ESTABLECIMIENTO: | CASERIO SAN JORGE |
| CÓDIGO DEL ESTABLECIMIENTO: | 16-06-0053-41 | FECHA: | FEBRERO 20 DE 2025 |

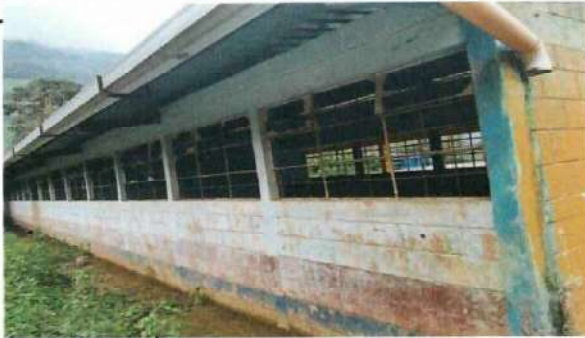
Foto1: Se observa el deterioro de los ventanales del establecimiento, el cual es de material muy delgado y ya se encuentra oxidado desde hace varios años.

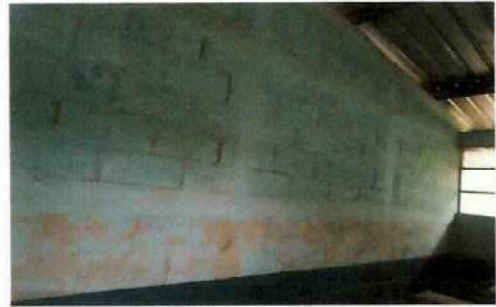
Foto 2: pintura de aulas ya que se encuentran sucias y deterioradas en las aulas y dirección.

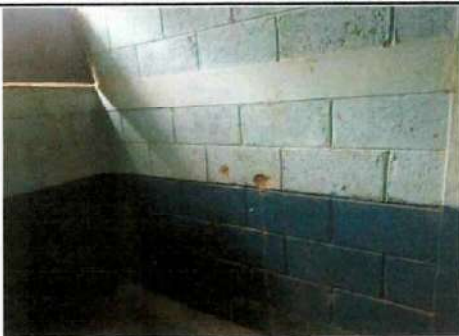
Foto 5: pintura de aulas ya que se encuentran sucias y deterioradas en las aulas y dirección.

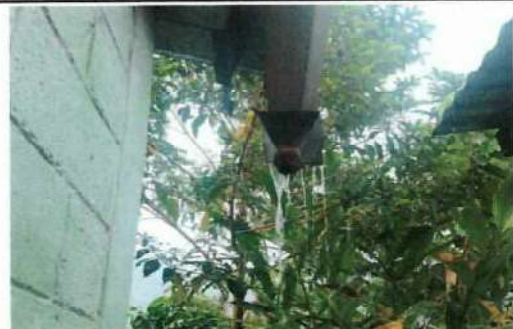
Foto 12: Se observa que las bajadas de agua ya no son funcionales y es necesario sustituir algunos canales picados por oxido.

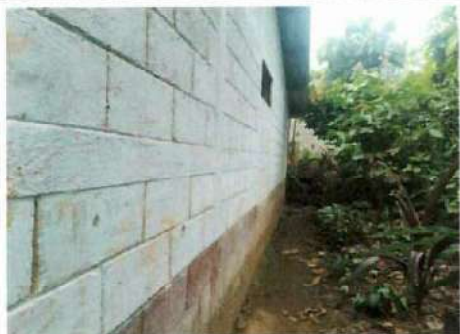
Foto 13: Se observa que las bajadas de agua ya no son funcionales y es necesario sustituir algunos canales picados por oxido.

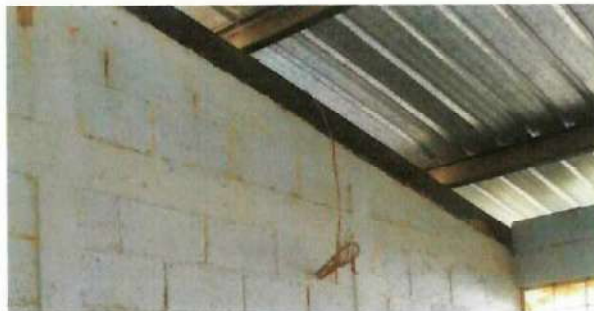
Foto 14: Sustitución de cable electrico y focos que ya no estan funcionando.

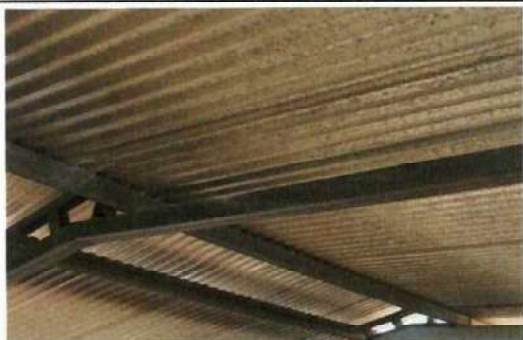
Foto 15: Sustitución de cable electrico y focos que ya no estan funcionando.

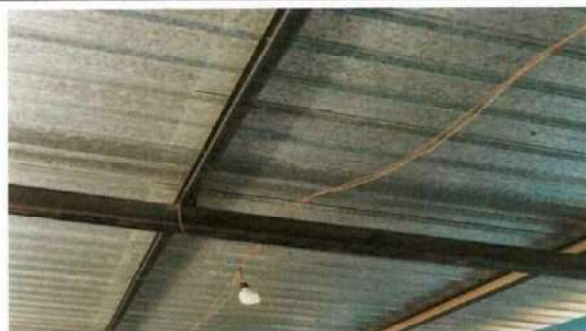
Foto 16: Sustitución de cable electrico y focos que ya no estan funcionando.

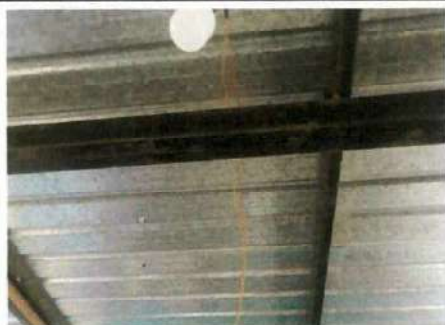
Foto 17: Sustitución de cable electrico y focos que ya no estan funcionando.
