**REGISTRO FOTOGRÁFICO**  
**PROGRAMA DE MANTENIMIENTO DE EDIFICIOS ESCOLARES PÚBLICOS**

SITUACIÓN DEFICIENCIAS DETERMINADAS

| NOMBRE DEL ESTABLECIMIENTO: | ESCUELA OFICIAL RURAL MIXTA No. 2 | DIRECCIÓN DEL ESTABLECIMIENTO: | ALDEA SAM GREENE |

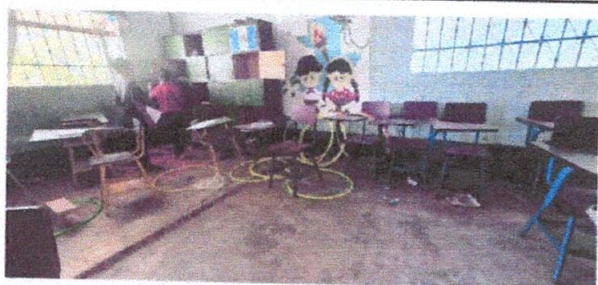
Foto 1: El piso presenta manchas persistentes, polvo incrustado y posiblemente acumulación de humedad. Estas condiciones crean zonas difíciles de limpiar, lo cual puede generar riesgos para la salud

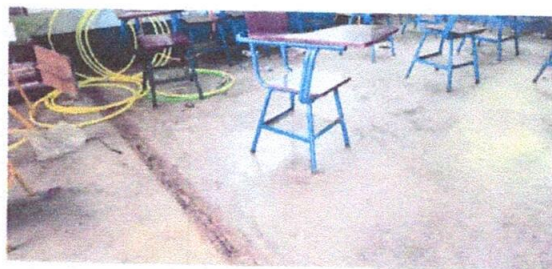
Foto 2: se observan grietas en el piso, algunas profundas, otras superficiales, que podrían comprometer la integridad estructural y dificultar la limpieza y el mantenimiento.

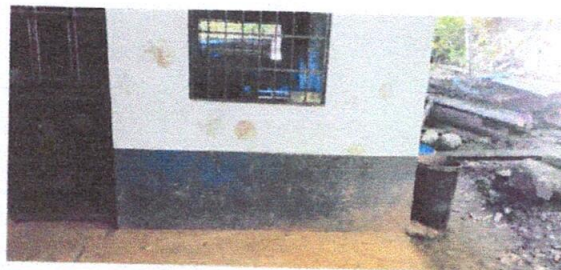
Foto 3: Las paredes muestran zonas donde la pintura se está descascarando, con partes que parecen levantarse o haberse soltado en forma de escamas, lo que da una apariencia descuidada y puede indicar

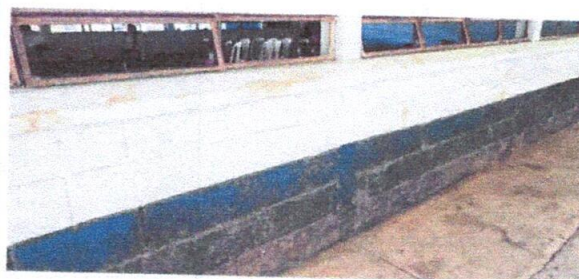
Foto 4: Al inspeccionar las aulas, se observa que las paredes presentan acumulaciones de barro y lodo en varias zonas, resultado de la actividad diaria de los niños durante el recreo y los juegos en exteriores.

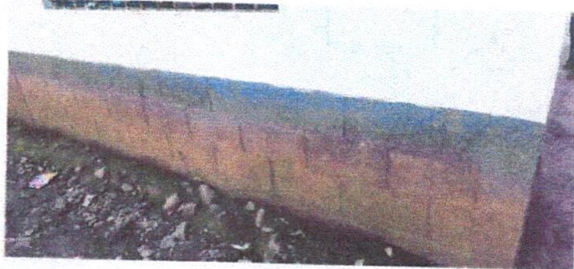
Foto 5: En las fotos se observan manchas oscuras, amarillentas o verdosas, típicas de filtraciones de agua o humedad capilar, lo que sugiere falta pintura.

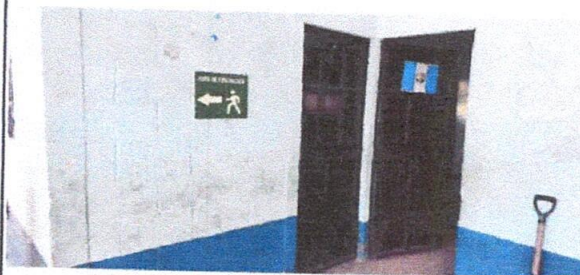
Foto 6: Las paredes están visiblemente manchadas con barro, lo cual no solo deteriora la estética, sino que también representa un problema de higiene que dificulta la limpieza adecuada.
