SITUACIÓN DEFICIENCIAS DETERMINADAS

| NOMBRE DEL ESTABLECIMIENTO: | EORM CASERÍO TAMBAYAL | DIRECCIÓN DEL ESTABLECIMIENTO: | CASERÍO TAMBAYAL |
| CÓDIGO DEL ESTABLECIMIENTO: | 1606 0303 41 | FECHA: | |

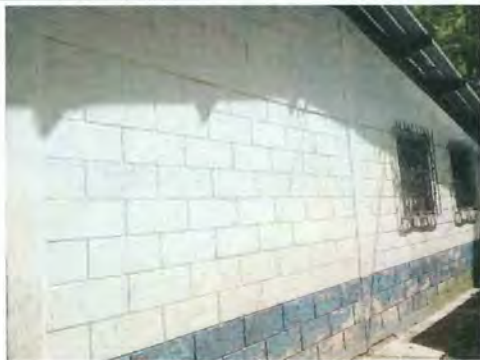
**Foto 1:** Las fachadas principales y laterales presentan desgaste notable de la pintura, con zonas donde el color original se ha desvanecido debido a la exposición prolongada al sol, la humedad y las lluvias.

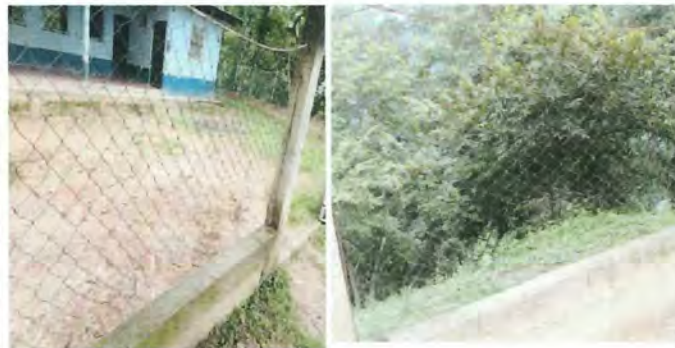
**Foto 2:** El muro perimetral del establecimiento educativo presenta deterioro visible en varios sectores, incluyendo fisuras, desprendimiento de material y zonas con corrosión en la base. Estas condiciones reducen su capacidad de cumplir adecuadamente con la función de protección y delimitación del recinto escolar.

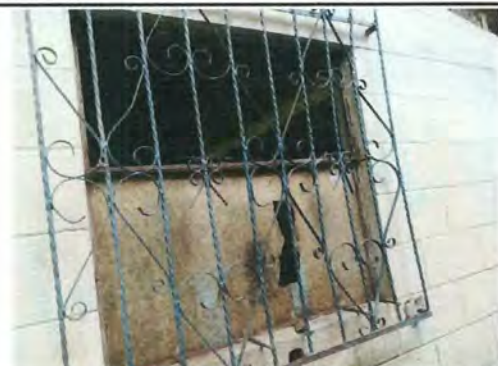
**Foto 3:** El establecimiento educativo presenta actualmente ventanas en mal estado, con marcos deteriorados, vidrios opacos o rotos y sistemas de cierre deficientes. Esta situación afecta tanto la iluminación natural como la seguridad de las aulas y demás espacios institucionales.

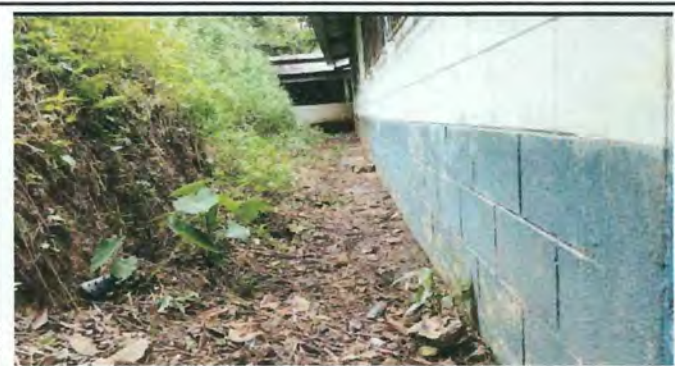
**Foto 4:** Debido a la falta de canales para la evacuación del agua de lluvia en las láminas del techo, el agua escurre directamente hacia la parte posterior de la escuela. Esto provoca acumulación de humedad, filtraciones y deterioro en las paredes y el terreno de esa zona, afectando el estado general de la infraestructura y generando condiciones inadecuadas para el uso del área.

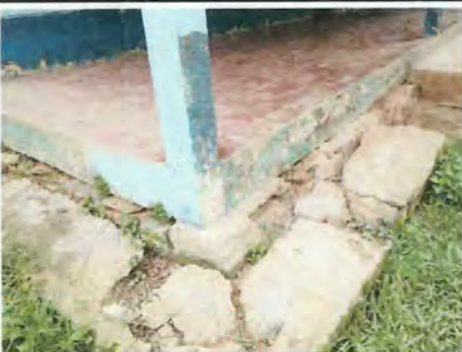
**Foto 5:** Se ha detectado que la banqueta está afectada por deterioro estructural, lo cual representa un riesgo para la seguridad de los alumnos que transitan por la zona.

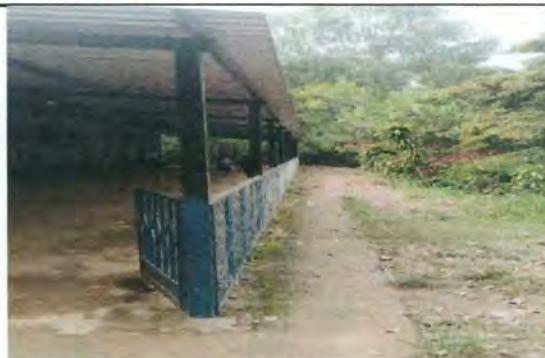
**Foto 6:** Por la falta de instalación de tubería de PVC para el adecuado drenaje pluvial, se ha provocado un deslizamiento de tierra frente a la escuela.
