SITUACIÓN DEFICIENCIAS DETERMINADAS

| DEPARTAMENTO: | ALTA VERAPAZ | MUNICIPIO: | PANZÓS |
| NOMBRE DEL ESTABLECIMIENTO: | ESCUELA OFICIAL RURAL MIXTA | DIRECCIÓN DEL ESTABLECIMIENTO: | CASERIO RIO CHIQUITO II |
| CÓDIGO DEL ESTABLECIMIENTO: | 16-07-0061-43 | FECHA: | 28/05/2025 |

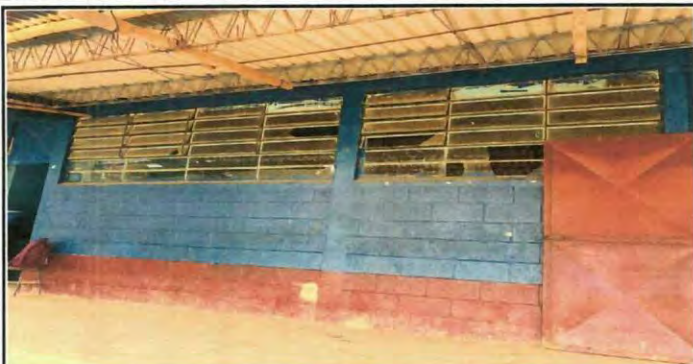
Foto1: MODULO I. Cambio de estructura metálica.

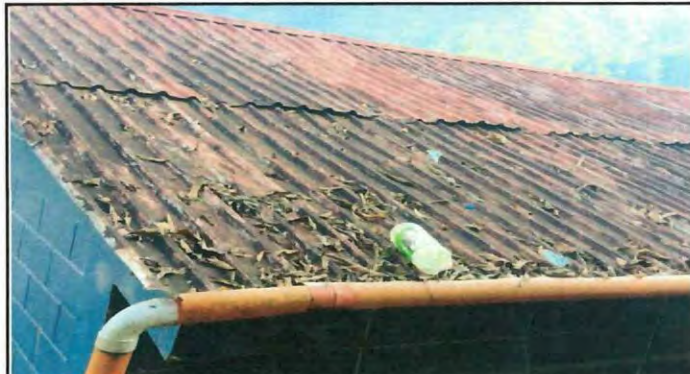
Foto 2: MODULO I: Sustitución de láminas acanaladas a troqueladas.

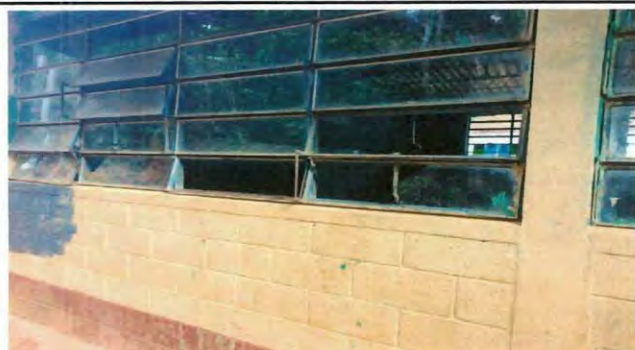
Foto 3: MODULO I: Mantenimiento de balcones, (barroteado, lijado y aplicación de pintura azul nacional.)

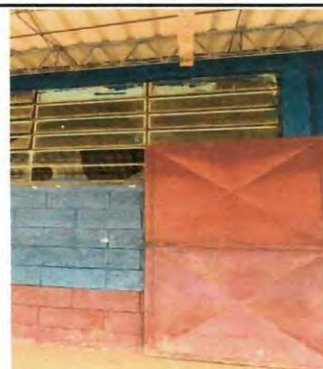
Foto 4: MODULO I: Cambio de puertas de metal

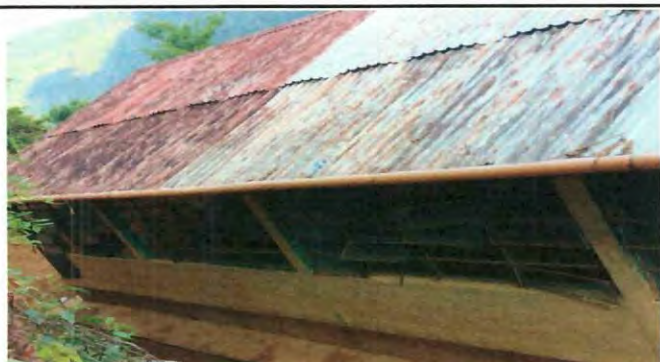
Foto 5: MODULO I: Aplicación de pintura en muros interiores y exteriores

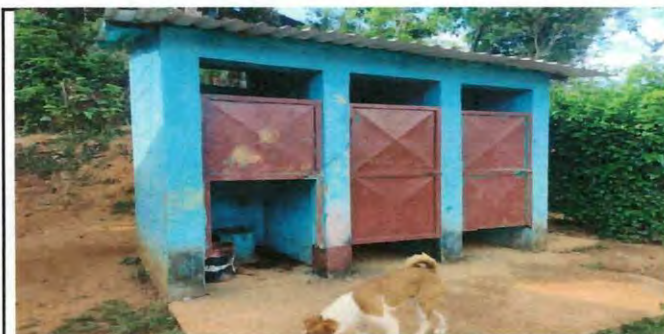
Foto 6: MODULO II: Cambio de puertas

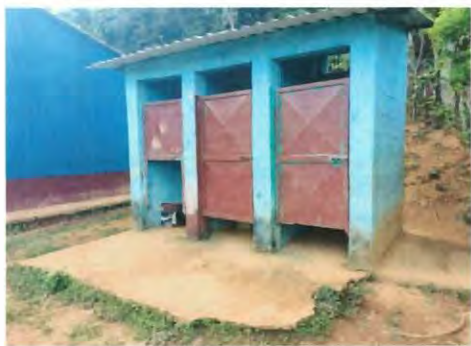
Foto 7: MODULO II: Aplicación de Pintura de pared, interior y exterior y mantenimiento de estructura de baño y Sustitucion de lámina troquelada C26.

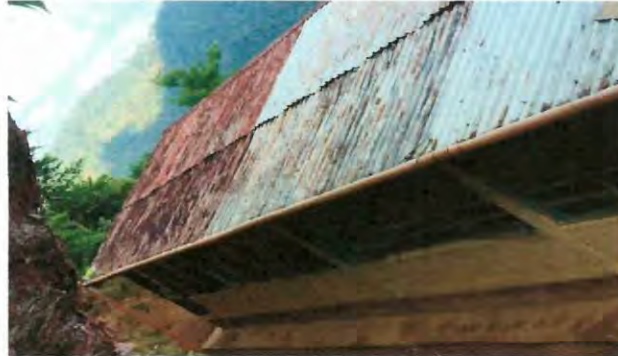
Foto 8: MODULO III: Instalación de nuevo canal pvc.
